**Informe Final**  
**Dirección de Arquitectura**

Fecha : 23 Diciembre de 2009  
N° Informe : 114/2009

INFORME FINAL N° 114 DE 2009  
SOBRE AUDITORÍA DE INVERSIÓN DE  
INFRAESTRUCTURA EN LA DIRECCIÓN  
REGIONAL DE ARQUITECTURA,  
ATACAMA.-

La obra fue contratada según Resolución D.A. COPPO N° 002/2007, a suma alzada, individualizada con el nombre "Reposición Liceo Ramón Freire Serrano, Freirina", adjudicada a la Empresa Ingeniería y Construcción INCOBAL Ltda., Rut 96.544.580-3. El plazo original para la ejecución del contrato fue de trescientos sesenta días corridos, con fechas de inicio y de término el 12 de junio de 2007 y el 05 de junio de 2008, respectivamente. La Unidad Técnica fue la Dirección Regional de Arquitectura, Región de Atacama, designando como Inspector Técnico al Profesional Construcción Civil Sr. Rolando Yáñez Rojas. El financiamiento se realizó a través del fondo Nacional de Desarrollo Regional – FNDR – 2007 y Fondos Suplementos por Costo de Capital Adicional – A.C.A. -.

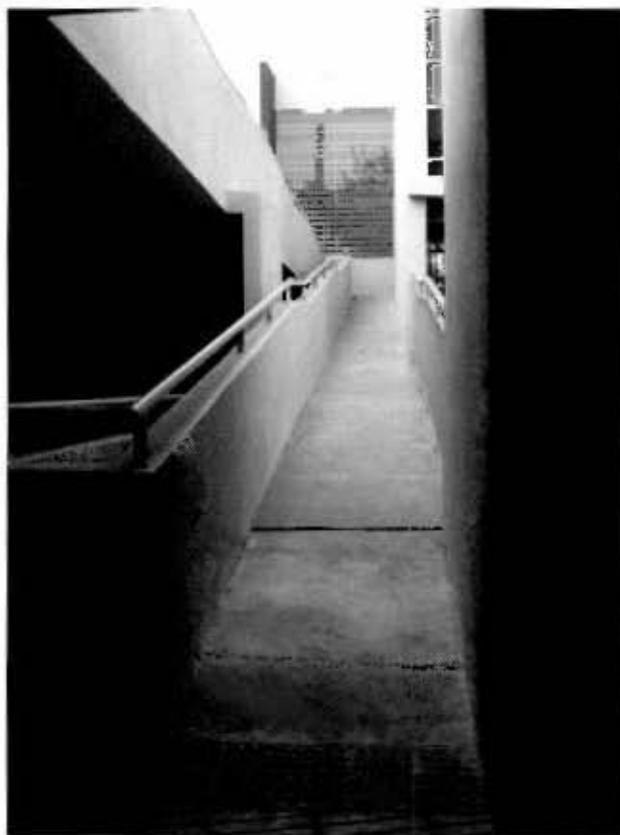
a. La fiscalización permitió constatar que parte de la rampa ubicada en el nivel de acceso principal, al interior del establecimiento, se encontraba sin revestimiento de terminación tipo fulget, según lo exige el punto 12.1.c de las especificaciones técnicas de la obra. Ver Foto 1 en Anexo.

Foto 1 Vista tramo sin revestimiento de terminación.

La respuesta de la Dirección Regional de Arquitectura, señala que al momento de la visita realizada por este Órgano de Contralor, dicho revestimiento, ejecutado en un área puntual del inmueble, se encontraba en etapa de reparación y que a la fecha actual se habría solucionado.

Atendida la respuesta, se procederá a levantar la observación una vez que se realicen las validaciones en el recinto, en la etapa de seguimiento de la presente fiscalización.

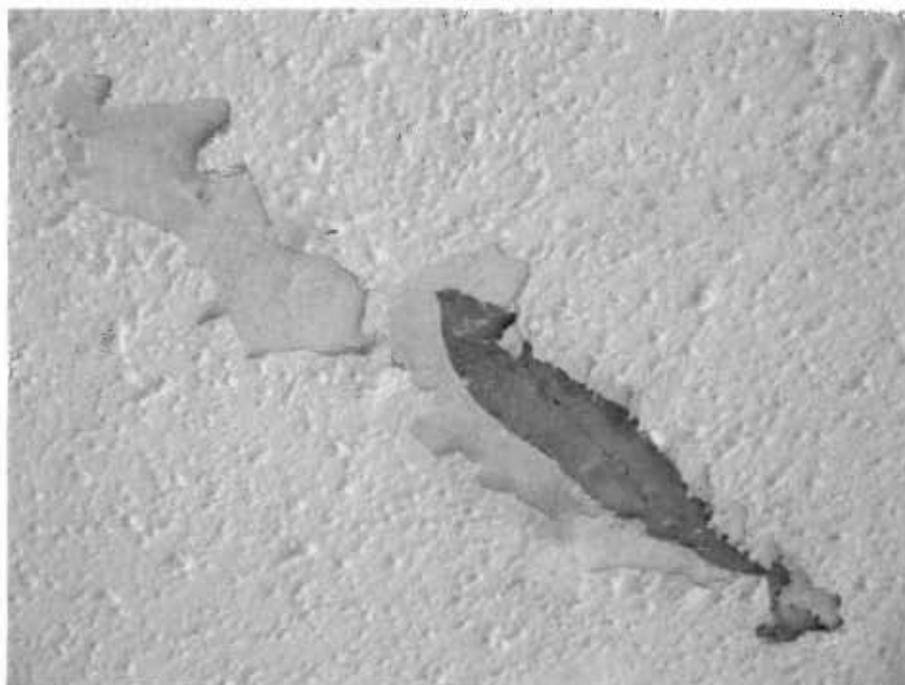
a. Se comprobó la existencia de fisuras en losa de cielo del nivel dos, en sectores tales como: Hall acceso cubierto, recinto de biblioteca y área de acceso a sala de computación.

Foto 2. Vista de losa fisurada.

La respuesta de la Dirección de Arquitectura indica que se procedió a fraguar los pavimentos de baldosas en el área de acceso para evitar filtraciones de agua. Respecto a las fisuras, señala que no tienen carácter estructural, por ello, se efectuaron las reparaciones respectivas.

Se mantienen las observaciones, por cuanto la respuesta entregada no adjuntó documentación de respaldo de un ingeniero especialista que permita asegurar la estanqueidad y el comportamiento estructural de la losa en la zona de rampa de acceso a la multicancha. Esta situación será revisada en la auditoría de seguimiento que debe realizar este Órgano de Control.

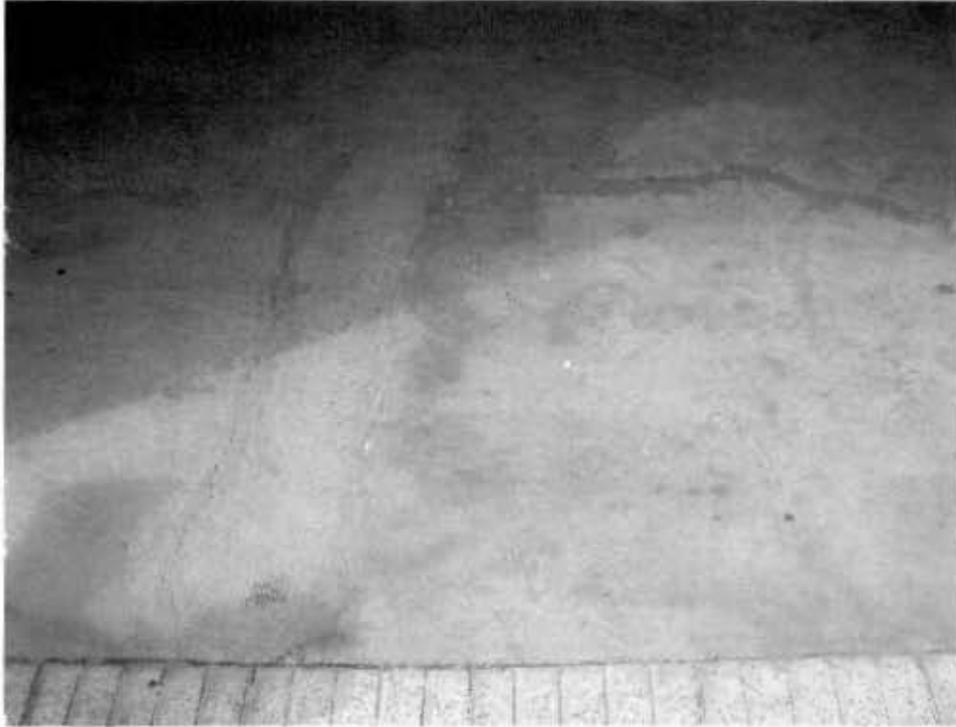
Similar situación ocurre en acceso a multicancha en zona de rampa y en el piso del pasillo que comunica al recinto de radio. Ver fotos 2 y 3 en Anexo.

Foto 3 Vista fisura losa en piso del pasillo de acceso a recinto de radio

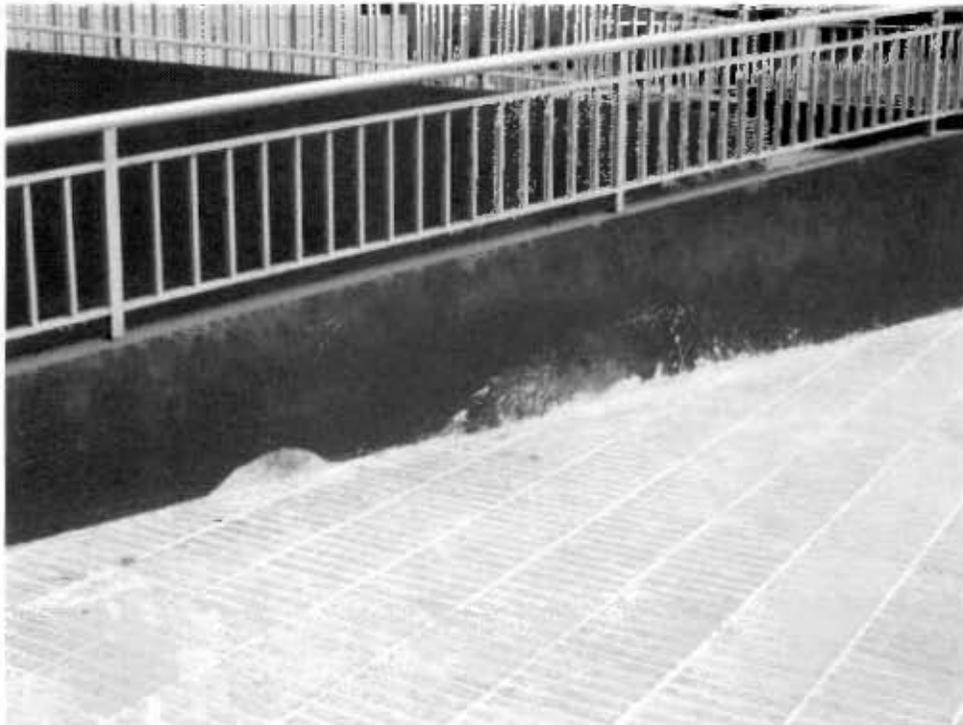
a. Coincidente con las áreas observadas en el punto anterior, se comprobó por presencia de humedad, el desprendimiento y sopladura de pinturas en los recintos de biblioteca, sala de enlaces, sala de ciencias, área de patio cubierto en nivel dos de acceso principal y servicios higiénicos de alumnos. Durante la visita se verificó además que la solución empleada fue con befrague aplicado en las uniones de las baldosas de piso sobre la losa fisurada.

Foto 4 Vista paramentos manchados

Al respecto, la unidad técnica deberá evaluar y probar la solución empleada a fin de evitar dichas filtraciones.

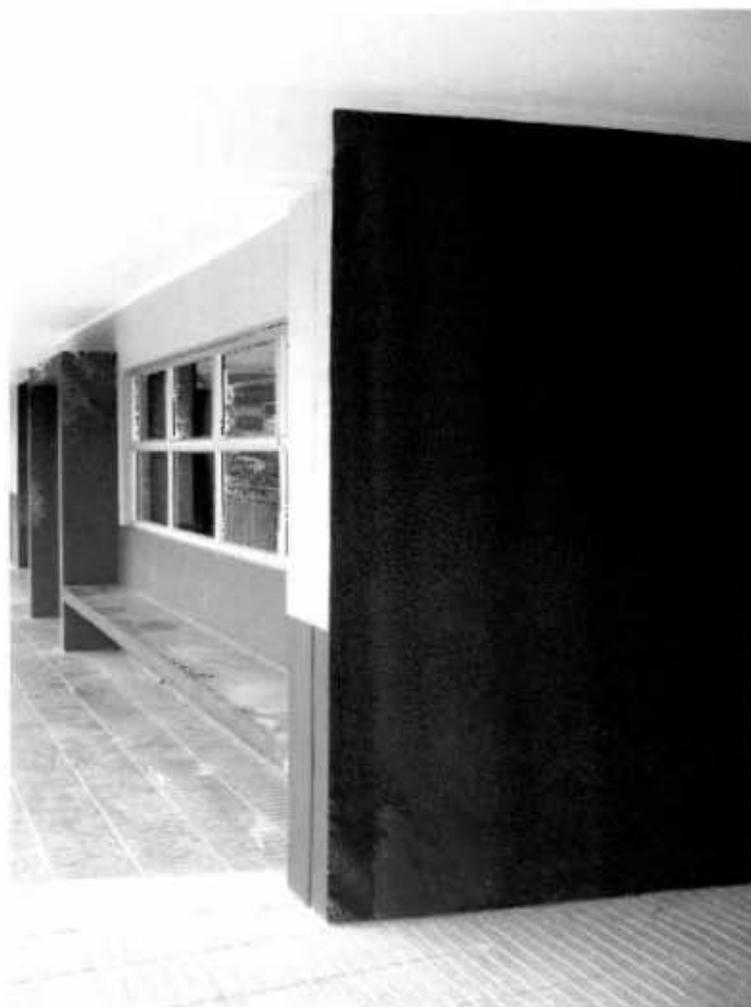
b. De la inspección efectuada se pudo comprobar zonas con manchas en paramentos –muros y otros- verticales exteriores, producto de reparaciones realizadas a la obra por parte del contratista, situación que a la fecha de la revisión no ha sido regularizada. Ver Fotos 5 y 6 en Anexo.

Foto 5. Vista con pintura mas oscura en arista de muros.

Respecto de las reparaciones que se efectúan sobre muros y losas individualizadas en los puntos anteriores, se solicitó a esa Dirección Regional exigir la homogeneidad de color en la totalidad del paño intervenido.

En cuanto a las fallas de pintura, la respuesta del Director Regional de Arquitectura señala que todos los elementos manchados producto de las reparaciones efectuadas fueron repintados, como también los paños de pintura en paramentos verticales que presentaban distintos tonos de rojo. Referente a muros exteriores extensos, agrega que esa Dirección tomará un criterio del corte de pintura, debido a que la envolvente de los volúmenes pueden abarcar todo el edificio, hecho que será corroborado y evaluado por la comisión de recepción definitiva de la obra.

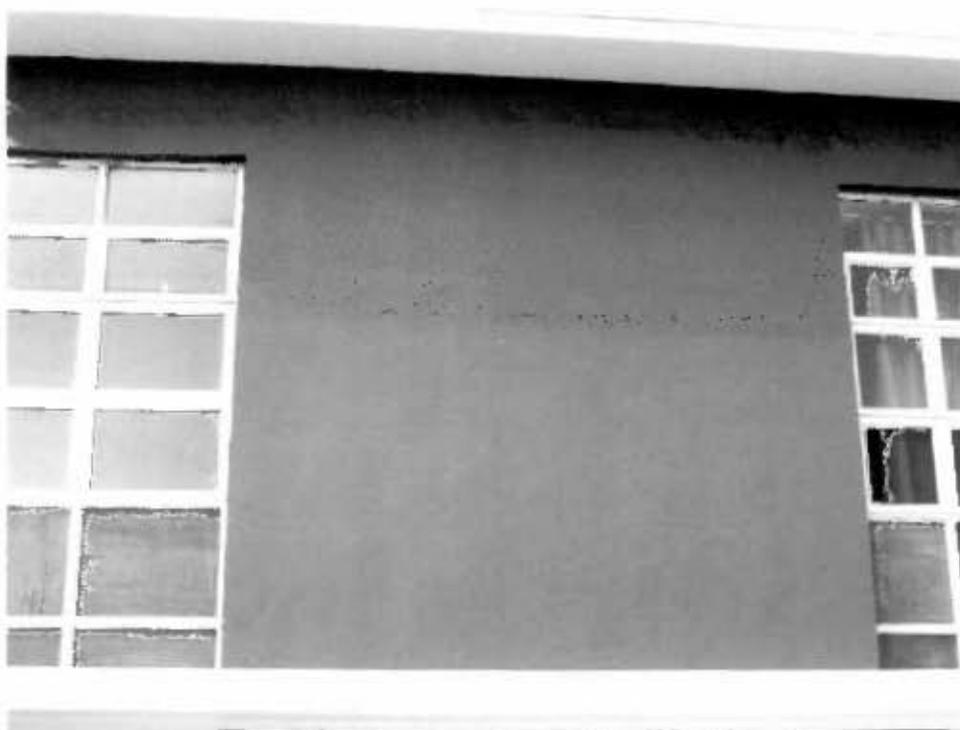
c. Se observan distintos tonos en la aplicación de pintura sobre muro exterior del tercer nivel, correspondiente al área de acceso a la sala de enlaces y sala audiovisual. Ver fotos 7 y 8 en Anexo.

Foto 6. Vista diferentes tonos sobre muro superior.

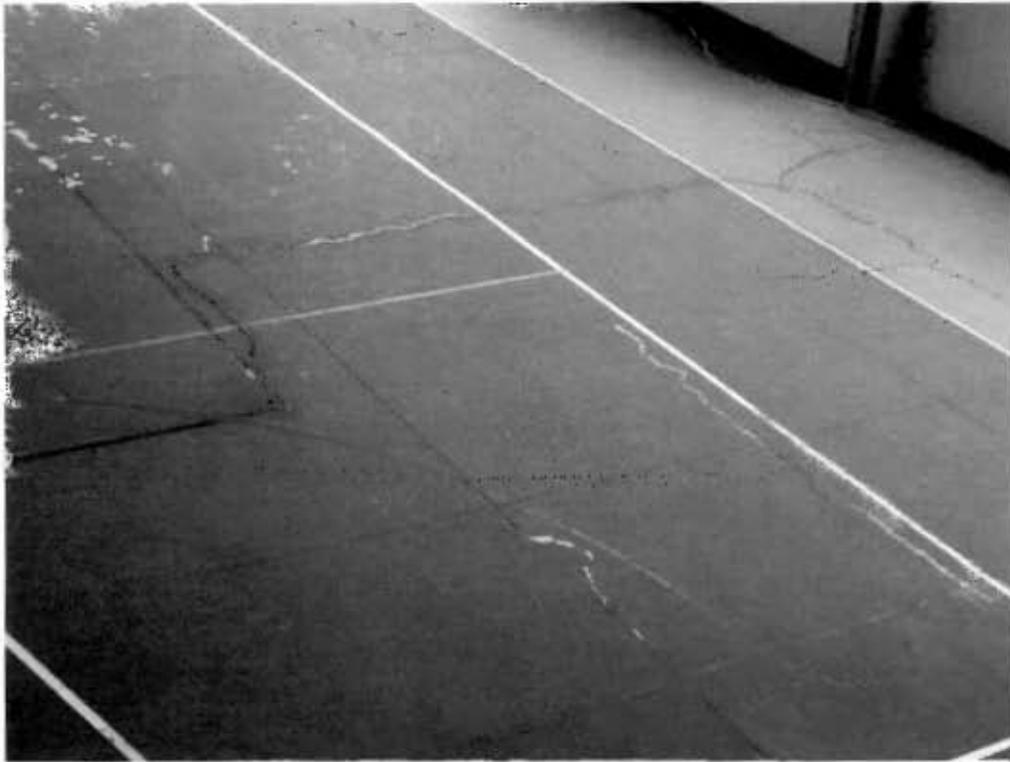
a. Se observan variadas fisuras y grietas en la carpeta de hormigón de la multicancha, ocurridas durante el uso del recinto. Además, se constató la ejecución de reparaciones a similares tipo de fallas constructivas ocurridas durante el período de construcción y terminación del pavimento. Sobre el particular, se deberá informar a este Organismo de Control sobre la solución definitiva de las deficiencias mencionadas, en cumplimiento de las exigencias del contrato.

Foto 7. Vista de uno de los sectores fisurados y agrietados

Esa Dirección Regional informó que las fisuras existentes en la carpeta de hormigón de la multicancha, fueron subsanadas con relleno epóxico Sika, pulidas y pintadas su superficie. Sin embargo, informa además que estas han sido tratadas en forma parcial, por lo que la superficie pavimentada no se encuentra tratada homogéneamente y que su solución definitiva será evaluada en el proceso de recepción definitiva de la obra.

De acuerdo con lo informado se mantiene lo observado, lo que será revisado durante la etapa de seguimiento que corresponde realizar, a fin de validar las reparaciones ejecutadas, además de verificar el buen comportamiento de la carpeta de hormigón fisurada.

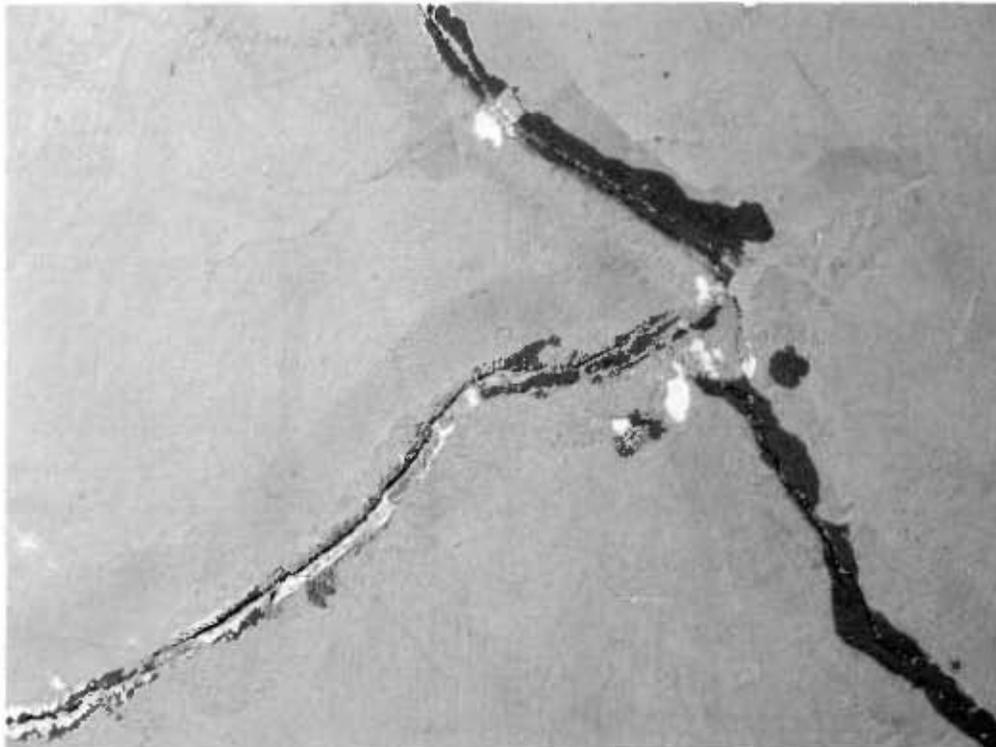
Foto 8. Grieta sobre sector reparado con anterioridad.

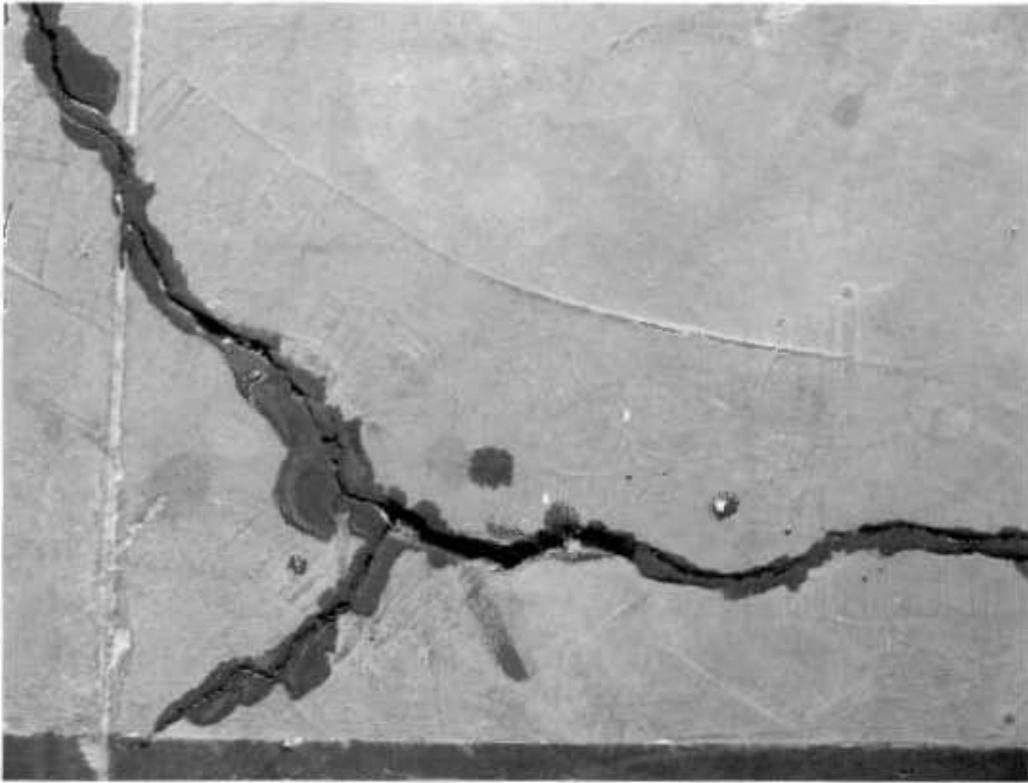
Foto 9. Detalle de grieta.

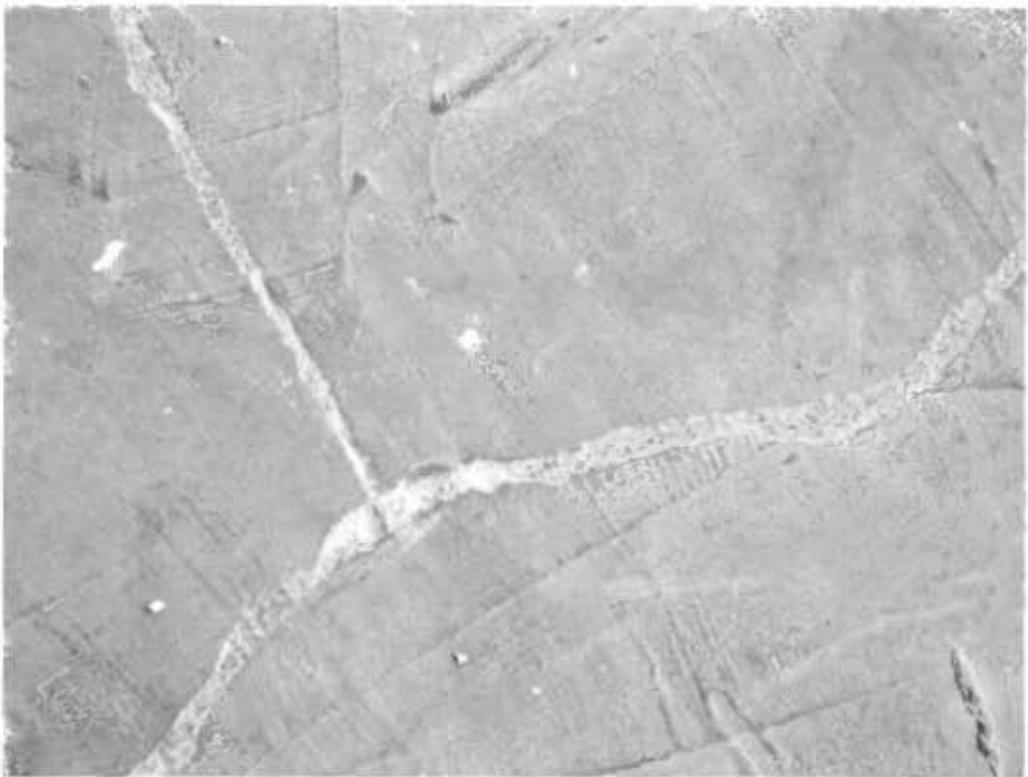
Foto 10. Detalle de reparación anterior y pintada.

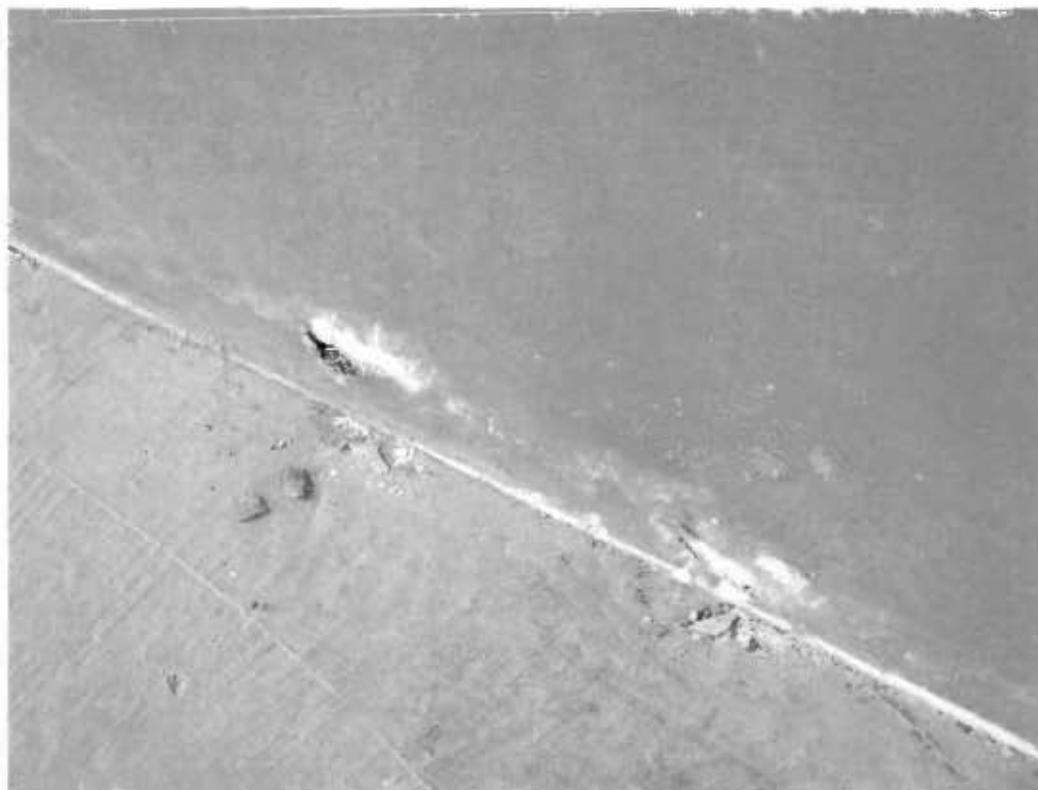
b. En el borde inferior del paramento exterior de los camarines de la multicancha, se verificó un desprendimiento de la pintura.

Foto 11. Desprendimiento de pintura borde inferior paramento.

4. Por último, sobre las fisuras y grietas en la carpeta de hormigón de la multicancha, además del desprendimiento de pintura del paramento exterior de los camarines, se mantiene íntegramente lo observado hasta validar las reparaciones realizadas y verificar el buen comportamiento de la carpeta de hormigón durante la etapa de seguimiento que se debe realizar.
