Informe Final

Reposición Escuela Cogotí 18,

Combarbalá

**INFORME FINAL N° 14, DE 2009, SOBRE
OBRA DE LA DIRECCIÓN REGIONAL DE
ARQUITECTURA, REGIÓN DE COQUIMBO.**

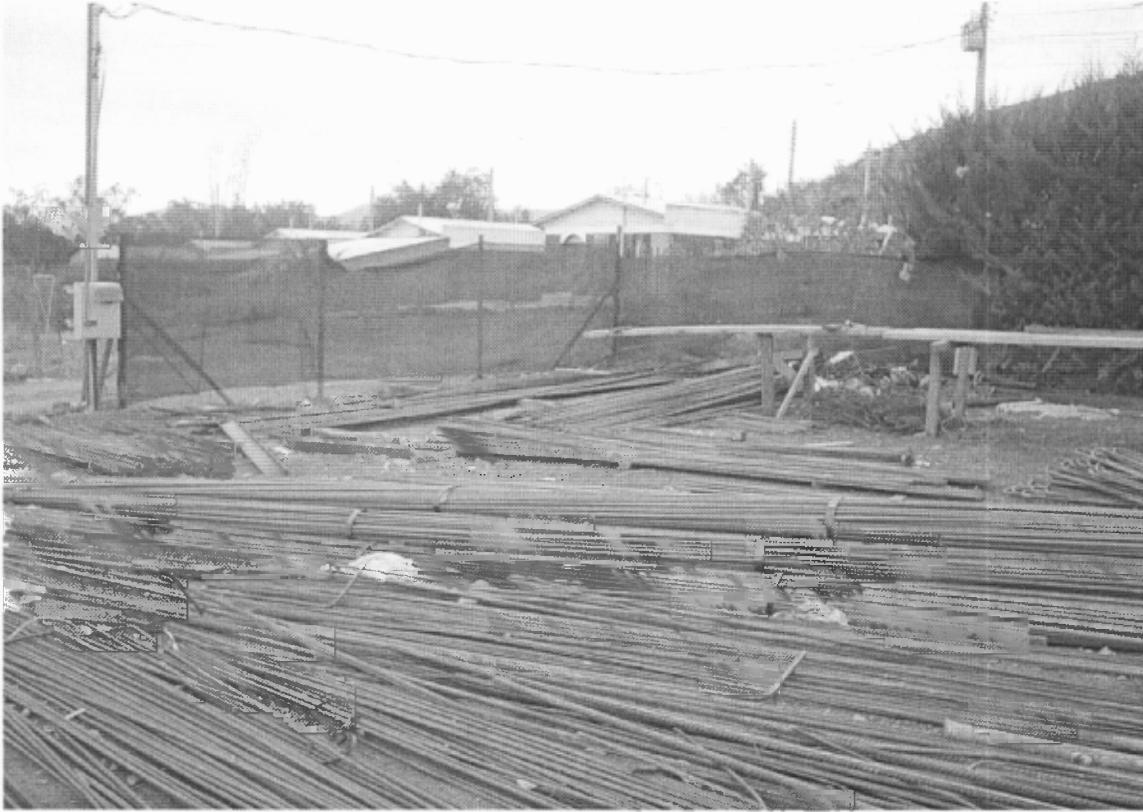
Cabe señalar que la obra presentaba despuntes de materiales y bolsas de cemento vacías, esparcidas a través de la construcción, también existía materiales, como, por ejemplo, estructuras de acero, que impedían el paso por la construcción. El fierro estaba apilado a la intemperie, no contaba con un cobertizo y sin protección que lo aislara del suelo, produciéndose oxidación (Anexo N° 1).

Fierro apilado a la intemperie sin protección

En su respuesta, el servicio indica que se solicitó al contratista realizar orden y aseo en forma periódica en la faena, debiendo mantener las vías de circulación expeditas. Respecto de la protección del fierro, se le requirió construir un cobertizo y apilarlos sobre listones de madera, adjuntando fotografías. Por tanto, se dan por subsanadas las observaciones.

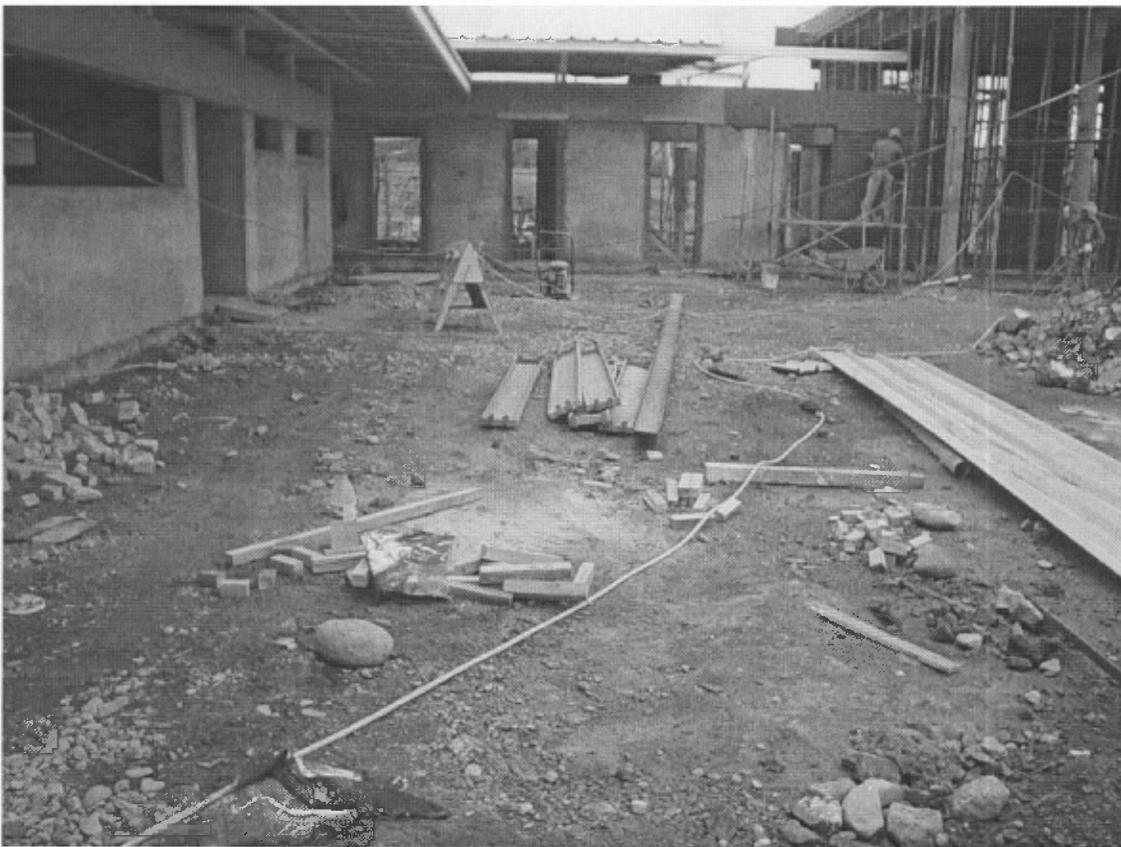
Despunte de materiales esparcidos en la obra

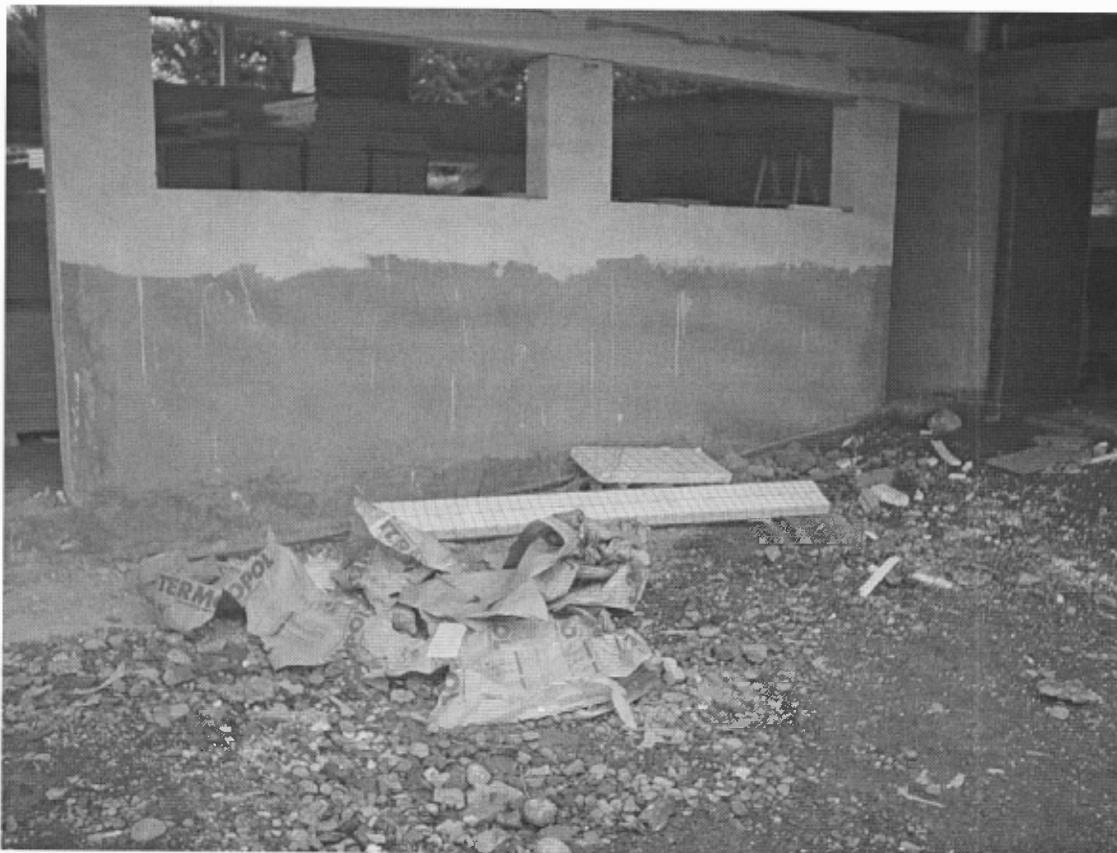
P Bolsas vacías de cemento esparcidas en varios sectores de la construcción

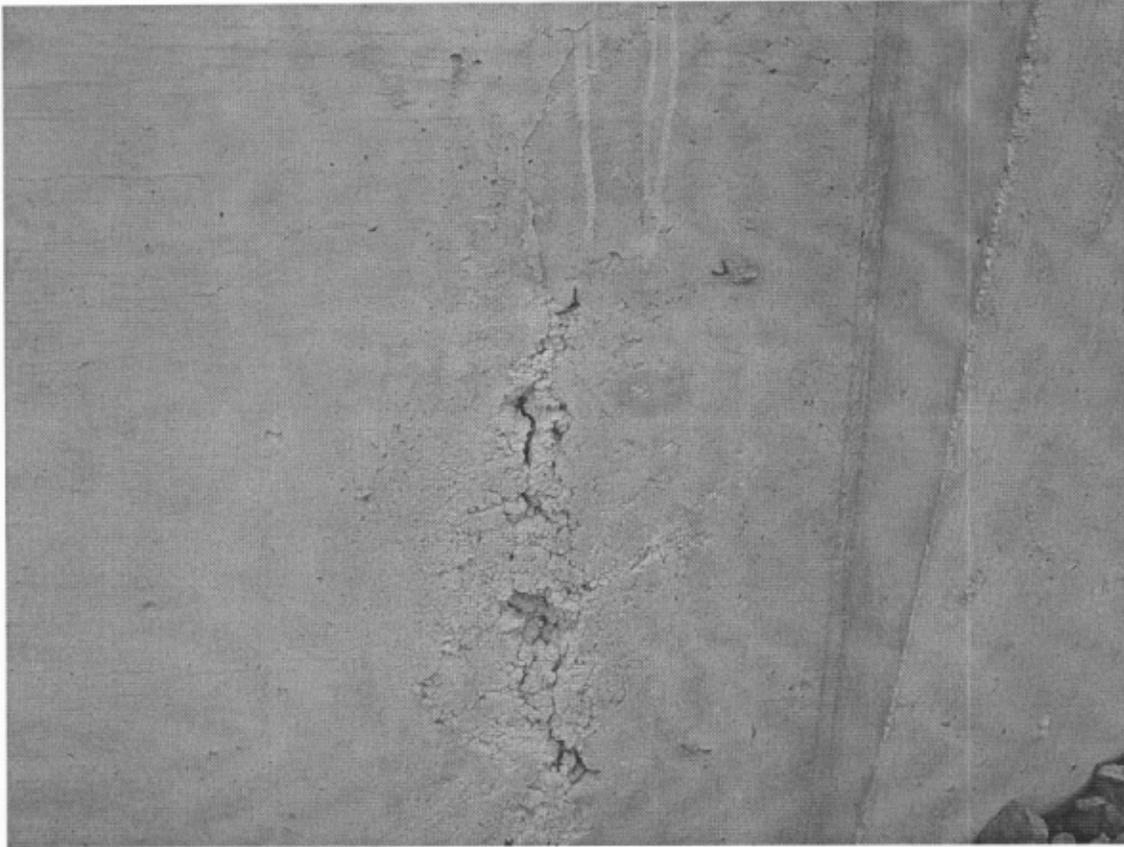
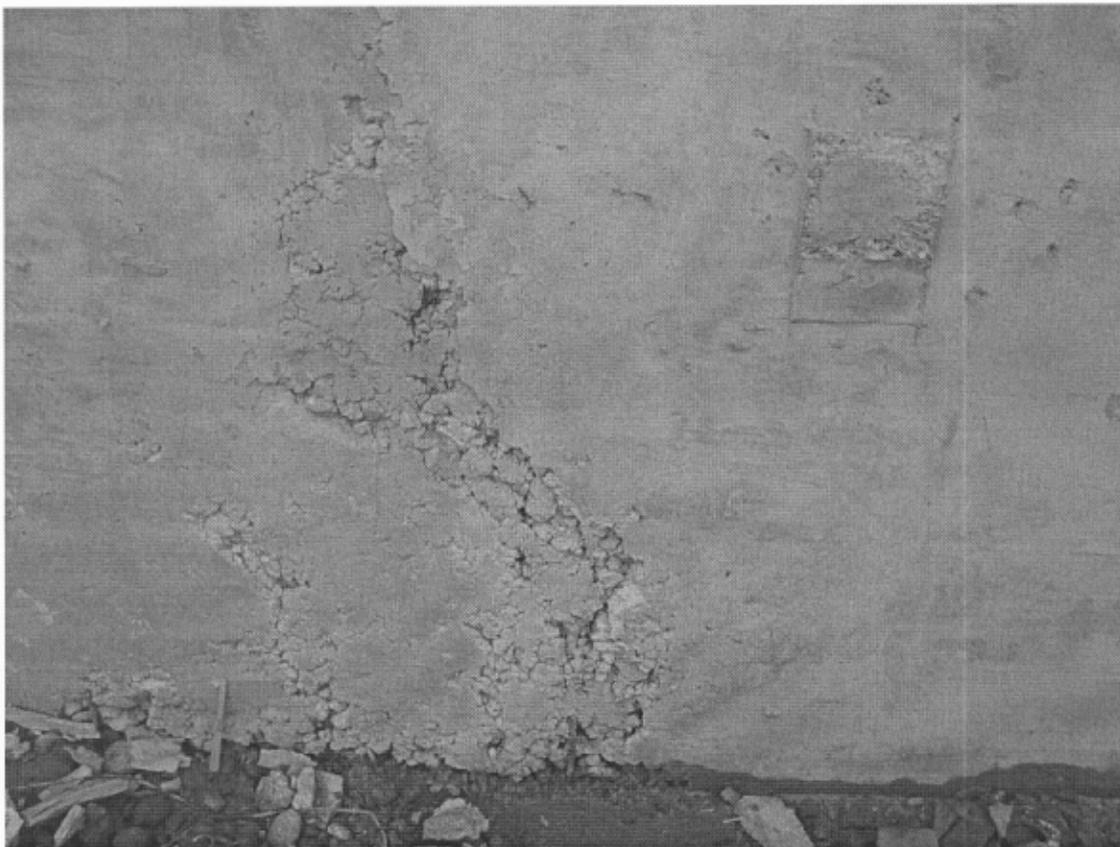
ANEXO N° 2

El hormigonado de dos pilares de la sala 5 presentaba nidos, lo que denota falta de vibrado de la mezcla del material (Anexo N° 2).

REPOSICIÓN ESCUELA COGOTÍ 18
Nidos en hormigonado de pilares

El servicio señala que se procedió a reparar los pilares que presentaban nidos, mediante procedimientos aprobados por la inspección, lo que permite dar por superada la observación.
