**Nº Informe : 28/2011**

INFORME FINAL N° 28, DE 2011, SOBRE FISCALIZACIÓN TÉCNICA DE OBRAS DE INFRAESTRUCTURA EJECUTADAS POR LA DIRECCIÓN DE ARQUITECTURA DEL MINISTERIO DE OBRAS PÚBLICAS REGIÓN DEL MAULE, FINANCIADAS CON FONDOS DEL INSTITUTO NACIONAL DE DEPORTES.

I.- Obra: "Mejoramiento y Ampliación Centro Deportivo Estadio Fiscal de Talca"

**II.- Obra: "Mejoramiento Estadio La Granja de Curicó"**

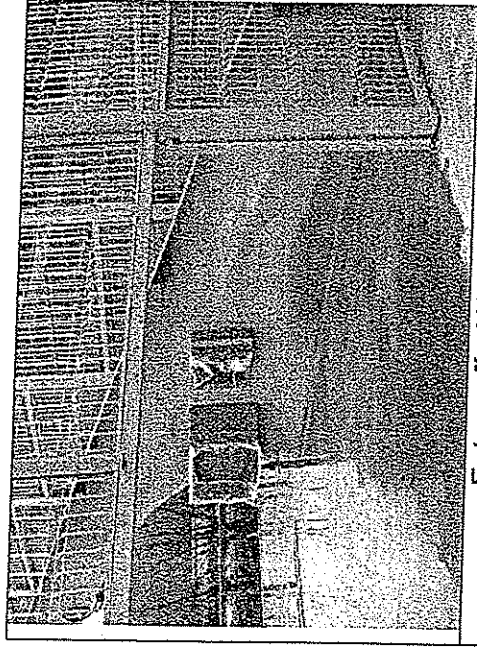
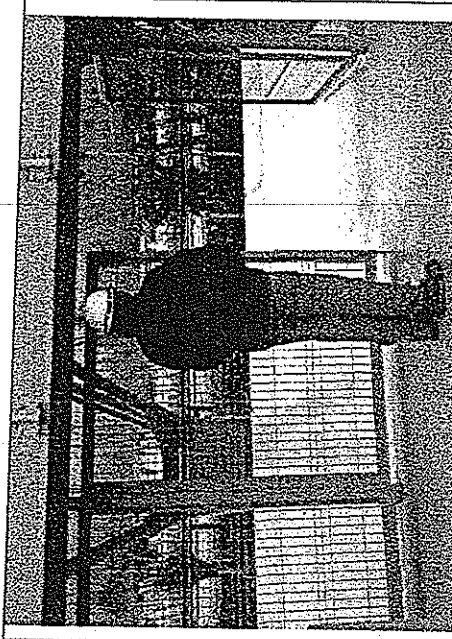
3.1.- Se constató en terreno que en las cuatro vías de evacuación correspondientes a la Tribuna Pacífico del Estadio, no fue respetada la altura mínima de proyecto. En efecto, los gálibos medidos, de sur a norte, fueron de 1,97 m, 1,95 m, 1,99 m y 1,98 m, en circunstancias que la exigencia contractual señala 2,05 m. Dicha situación, no fue advertida, en su oportunidad por la Inspección Fiscal de la obra ni por las Comisiones de recepción por etapas constituidas al efecto.

De lo expuesto precedentemente, se observa el incumplimiento de lo establecido en el artículo 4.2.6. "Alturas Mínimas" del Título 4: "De la Arquitectura" de la Ordenanza General de Urbanismo y Construcción.

Con todo, cabe indicar que durante la visita realizada a las obras, el contratista procedió a rectificar la altura del portal correspondiente a la vía de evacuación sur poniente de la mencionada tribuna dejando un gálibo de 2,10 m.

Vulneración de alturas mínimas en Vías

- 4.- En el numeral 3.1, de la sección 3, "Observaciones Técnicas" del aludido Proyecto: Estadio Regional de Talca, se identificó que las cuatro vías de evacuación correspondientes a la Tribuna Pacífico, no respetan la altura mínima de proyecto, por lo cual, corresponde que el Servicio, solicite a la empresa contratista, la reparación de dicha deficiencia, ajustándose estrictamente a lo señalado en la Ordenanza General de Urbanismo y construcciones.

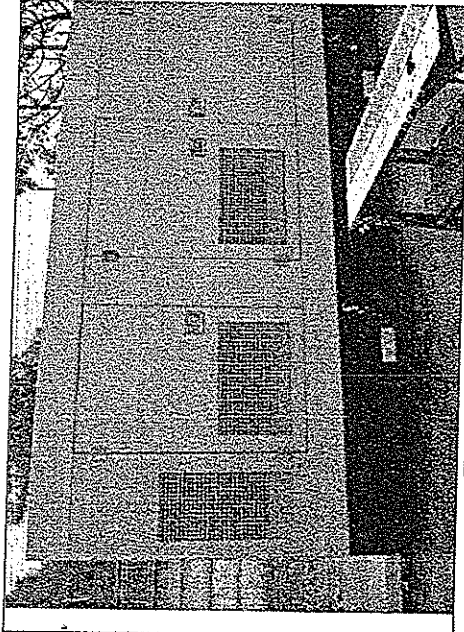
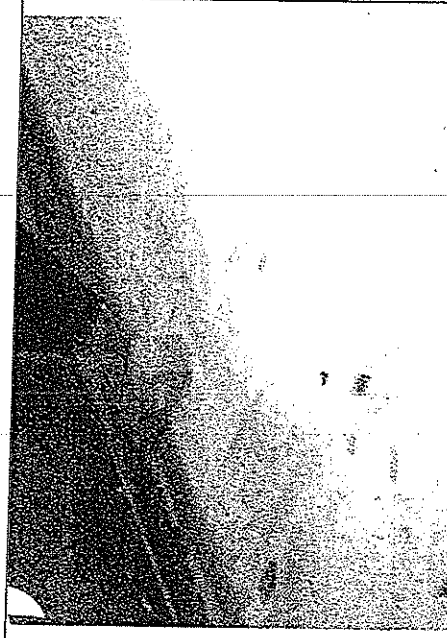
3.2.- Por su parte, se observa la deficiente fijación del grupo electrógeno instalado, toda vez que se encontró acuñado con trozos de madera sobre el radier, lo que vulnera las especificaciones de instalación entregadas por el fabricante.

Deficiente fijación de Equipo Electrónico

Al respecto, la autoridad señala que dicha observación ha sido subsanada, por cuanto en la actualidad se encuentra con los anclajes debidamente instalados.

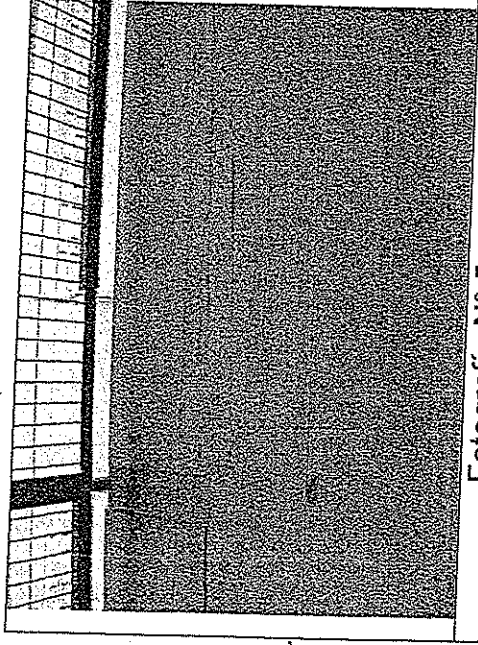
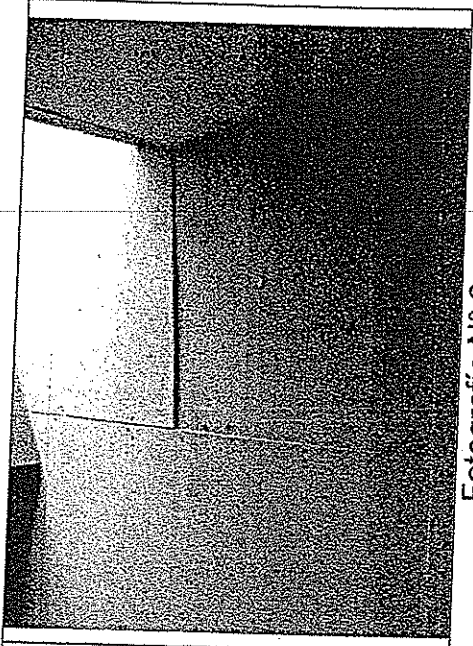
3.3.- Se observa la instalación de planchas de terciado marino, obtenidas del desecho de los moldajes utilizados para la construcción de la obra gruesa, como pavimento en áreas de cámaras y en el pasillo de la pasarela de mantención, lo que vulnera lo expresado en el plano ARQ N° 24 del proyecto.

Uso de Planchas de Desecho de Moldajes

En su oficio respuesta, el Director Regional manifiesta que con posterioridad a la fiscalización del Órgano Contralor, la comisión de recepción provisional también observó dicha deficiencia y exigió el uso de placas según modulación, sin utilización de despuntes y correctamente afianzadas.

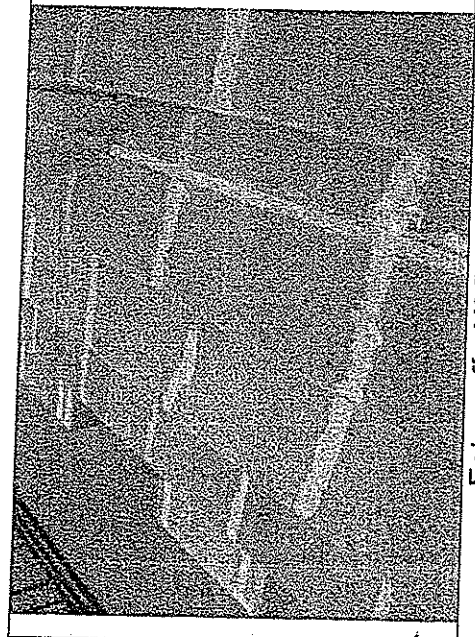
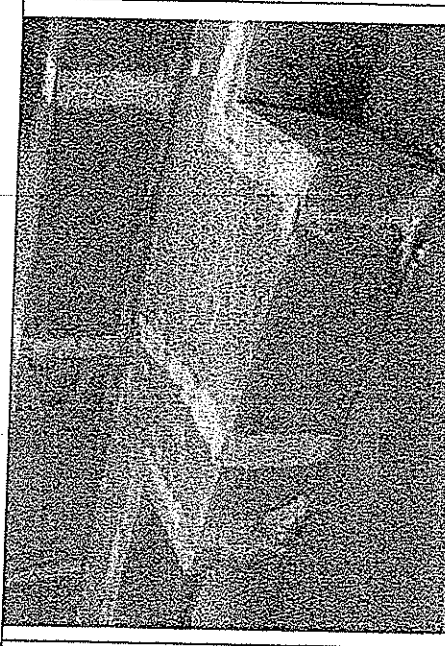
3.4.- Se observa la fisuración y el agrietamiento producido en el hormigón de las graderías de la tribuna pacífico y galería, condición que, al cierre del presente informe se mantiene. Asimismo, se determinó que no existe, por parte de la Inspección Fiscal, la exigencia de realizar una reparación definitiva de dichos elementos. Dicha situación contraviene lo indicado en los planos de estructura E-03 y E-06.

Fisuración y Agrietamiento en Gradadas

Con todo, argumenta que se solicitó una muestra de reparación de grietas a la empresa constructora, para la cual se utilizó aditivo de reparación Sika top@ 107 flex, lo que solucionó el problema, pero dejó una terminación de distinto color, por lo cual se solicitó una terminación homogénea en las huellas contrahuellas de las graderías de Andes y Pacífico.

- 6.- En el numeral 3.4 de la sección 3, "Observaciones Técnicas", se observa la fisuración y agrietamiento producido en el hormigón de las graderías de la Tribuna Pacífico y Galería, por lo cual, el Servicio deberá, en un plazo no superior a veinte días, contados desde la fecha de recepción del presente informe, entregar los antecedentes que permitan verificar la

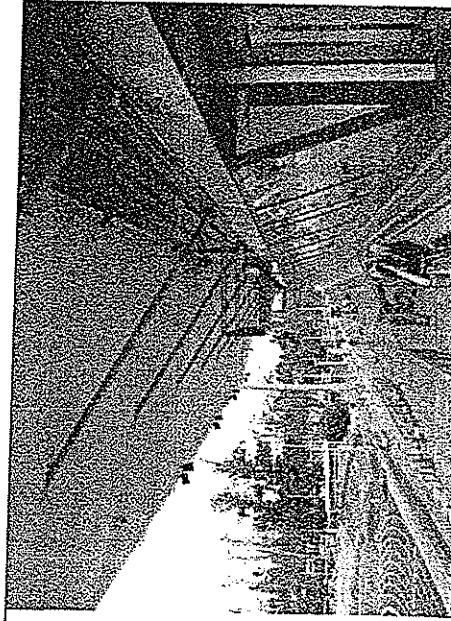
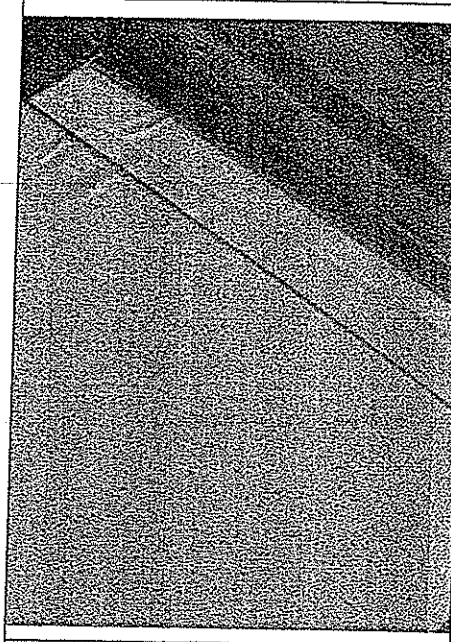
3.5.- Se constató en terreno que la tela de policloruro de vinilo, destinada a cubrir la estructura metálica de la marquesina de la Tribuna Pacífico, presenta baja tracción de apoyo y deficiente sellado, lo cual contraviene lo expresado en el punto 2, de la Minuta de Inspección Técnica, elaborada el 25 de enero de 2011, por el arquitecto de la Red de Estadios Chiledeportes, en la que se consigna que la aludida tela debe ser tensada de modo de evitar la aparición de deflexiones y arrugas, cuidando que dicho elemento sea sellado completamente para evitar el ingreso de aves al recinto que resguarda. Dicha situación se grafica en las fotografías N<sup>os</sup> 9 y 10 del anexo.

Deficiente tensionado y sellado de cubierta de Policloruro de Vinililo

Al respecto, la entidad señala que con posterioridad a la observación de la Contraloría Regional, la tela ha sido tensada y a su vez, se mejoró el sello de entretecho para impedir el ingreso de aves.

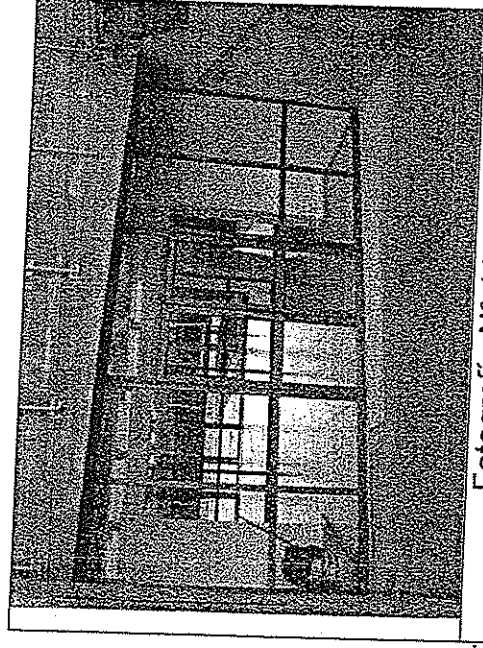
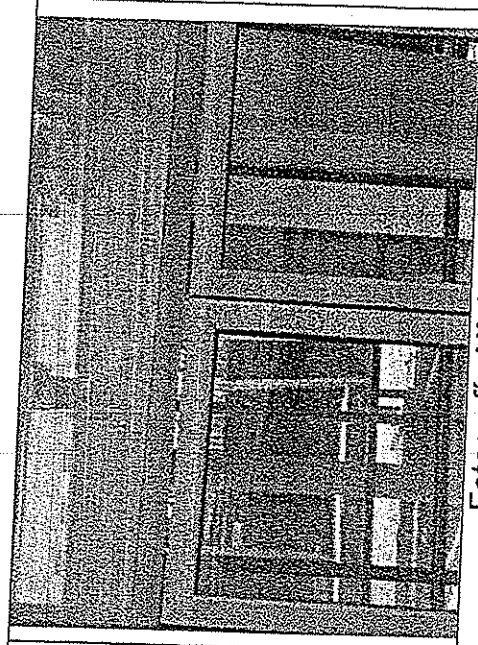
3.6.- Se verificó falta de sellos entre centros y hojas de puertas vidriadas de aluminio, como también entre hojas dobles de puertas, vulnerándose lo establecido en los párrafos primero y quinto de los acápites "Generalidades" y "Sellado Climático", respectivamente, del punto 7.1.4.1. "Carpinterías de Aluminio", del numeral 7. "Edificaciones" del tópico III "Obras de Construcción", de las Especificaciones Técnicas de Arquitectura.

Falta de sello entre centros y puertas vidriadas.

El Servicio reconoce la falta de sellos entre centros y hojas de puertas vidriadas de aluminio, como también entre hojas dobles de puertas y afirma que mejoró algunas de las puertas y ventanas que enfrentan al exterior cumpliendo parcialmente lo observado.

Agrega que la comisión receptora de la obra, exigió un sello adecuado para puertas de aluminio en recintos hacia al exterior.

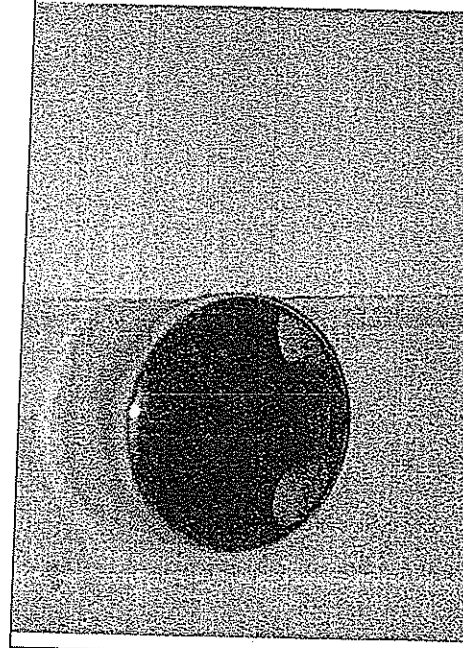
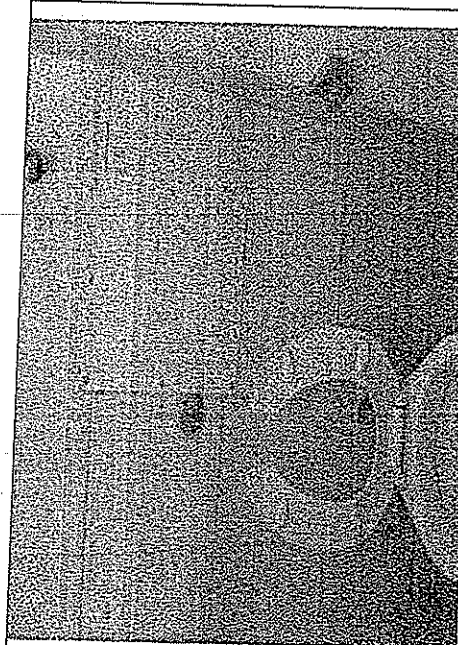
Al respecto, es necesario agregar que los fluxómetros presentan un funcionamiento defectuoso, por exceso de sílicona en el cordón que lo rodea, por una errada ubicación de la tapa de registro y/o por la deficiente instalación del mecanismo interior ubicado dentro del muro.

Fluxómetros deficiente e Inodoros fuera de especificación.

12.- En el punto 3.4, se observa que los inodoros instalados en los baños públicos del primer nivel, no corresponden a los especificados, de igual forma, se hace presente que los fluxómetros presentan funcionamiento defectuoso y que las rejillas instaladas para registrar los aludidos fluxómetros no cumplen con los requisitos acordados, por consiguiente, el Servicio deberá, en un plazo no superior a veinte días, contados desde la fecha de recepción del presente informe, recepcionar todos los elementos objetados, con estricto apego a las Especificaciones Técnicas y/o oferta de la Empresa Contratista. Con todo, debe proceder a determinar y cursar las eventuales multas y/o sanciones a la Empresa Constructora por el incumplimiento en que ha caído.

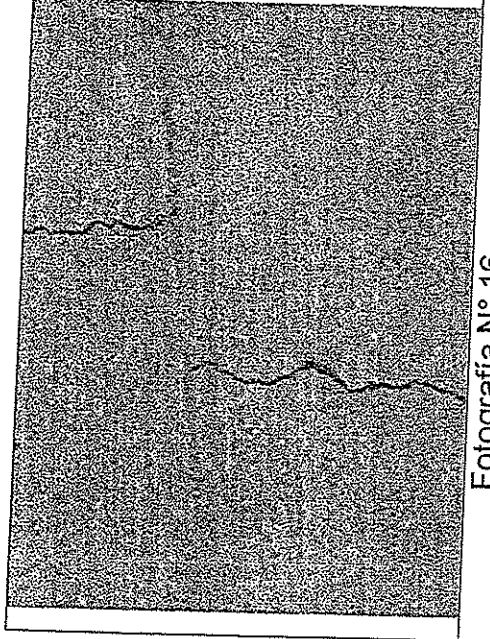
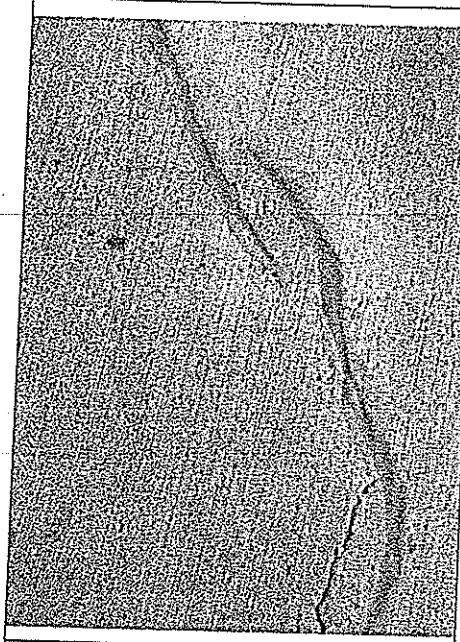
3.8.- De lo constatado en terreno, se observa la deficiente ejecución de los pavimentos de hormigón tipo radier, toda vez que presentan abundante agrietamiento debido al corte tardío de las juntas de dilatación, mala ejecución de reparaciones y juntas, como también el replanteo de pendientes que no permiten el escurrimiento de las aguas lluvias, situaciones

**Agrietamiento en Radieres**

14.- En el punto 3.8, se observa la deficiente ejecución de los pavimentos de hormigón tipo radier, en atención a que presentan abundante fisuración y agrietamiento y carecen de una pendiente transversal adecuada para el escurrimiento de las aguas lluvias, por consiguiente, el Servicio, en un plazo no superior a veinte días, contados desde la fecha de recepción del presente informe, deberá exigir a la Empresa Contratista, dar solución a las observaciones formuladas. Con todo, deberá determinar y cursar las eventuales multas y/o sanciones consultadas en el caso de incumplimiento de la Empresa Constructora.

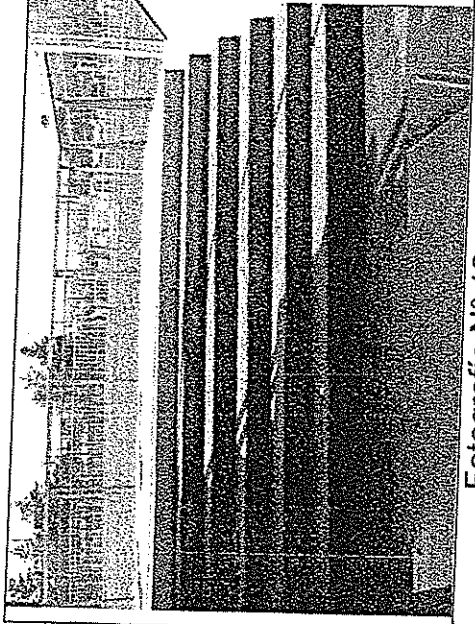
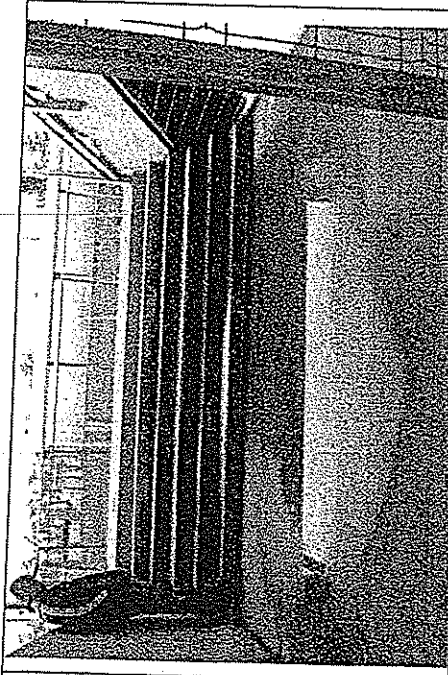
**Oquedades y desprendimiento de hormigón en gradas**

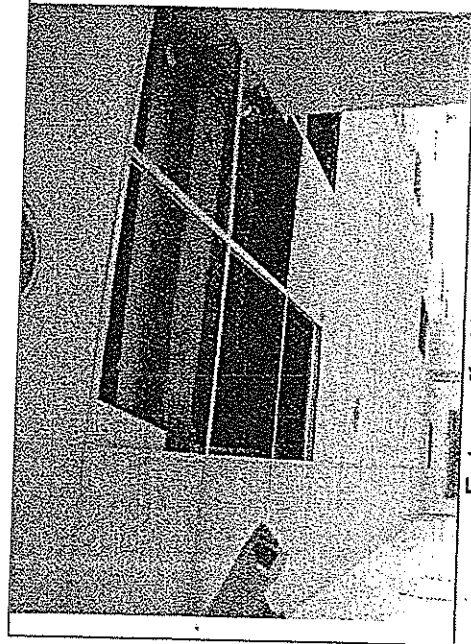
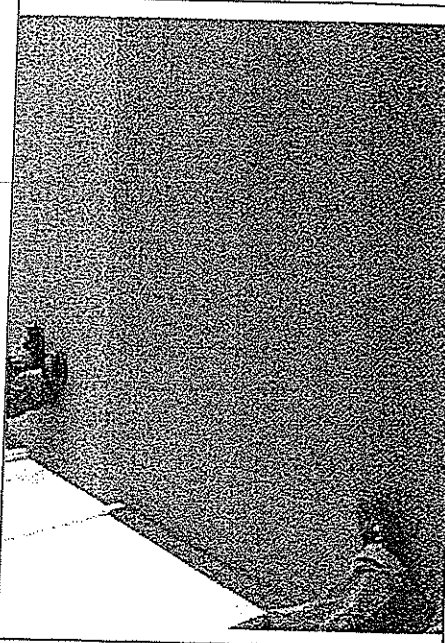
**Efectos de las filtraciones en la cubierta del edificio**

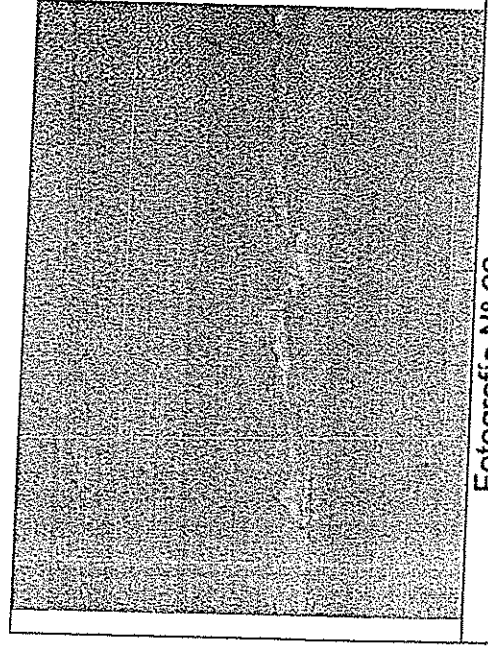
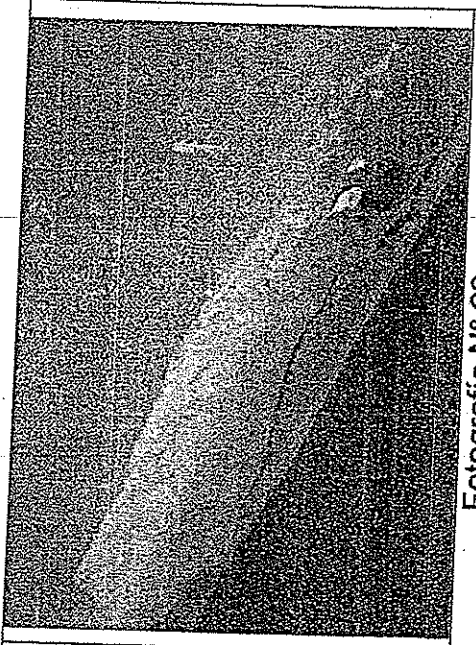
3.11.- Por su parte, se identificaron otras deficiencias constructivas como ser: fisuras, grietas, pinturas mal aplicadas, desprendimiento de estucos, falta de colocación de palmetas de cerámica en muros, filtraciones en griferías, oxidación prematura de tapas y planchas metálicas, falta de manillas en tapas de cámaras de alcantarillado, guardapolvos de madera sueltos, puertas defectuosas, palmetas vinílicas sopladas y deterioradas, entre otros.

Fisuras, grietas, desprendimiento de estucos y pinturas mal aplicadas

15.- En los numerales 3.9, 3.10 y 3.11, se observan deficiencias constructivas en las obras ejecutadas, por consiguiente, la entidad, en un plazo no superior a veinte días, contados desde la fecha de recepción del presente informe, deberá dar solución a las fallas identificadas, sin perjuicio de determinar y aplicar las multas y/o sanciones contempladas para el caso del incumplimiento de la Empresa Contratista.

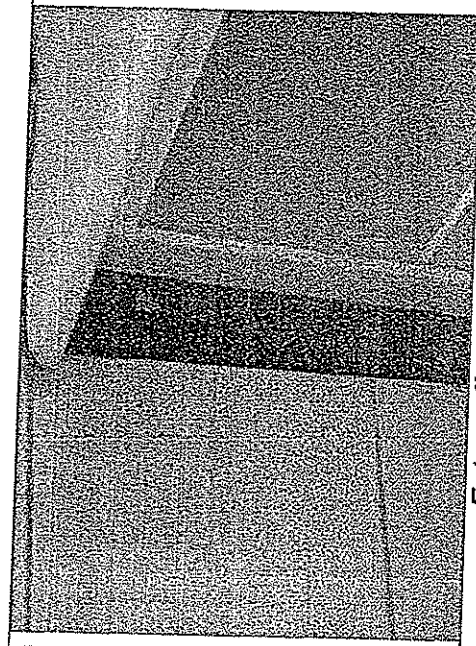
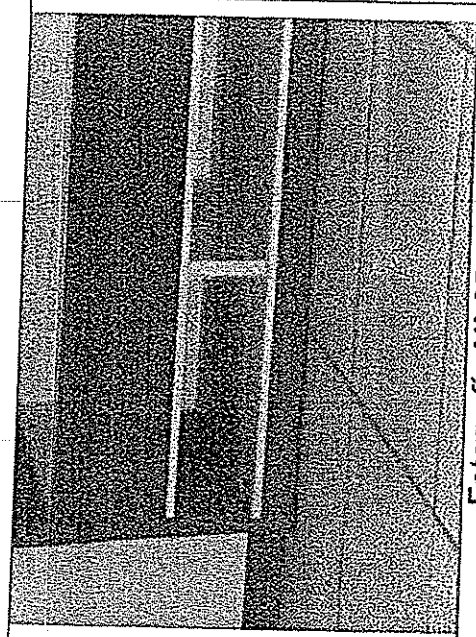
Muebles mal ejecutados

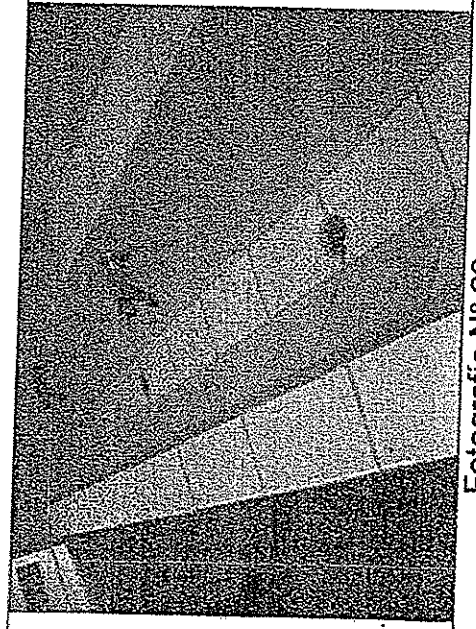
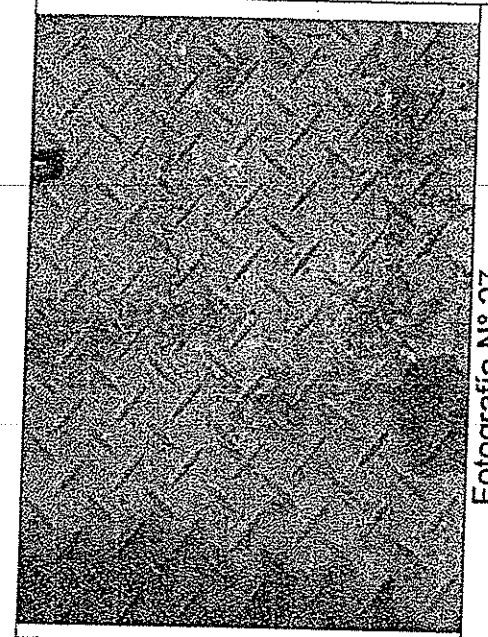
Filtraciones en Grifería y oxidación prematura

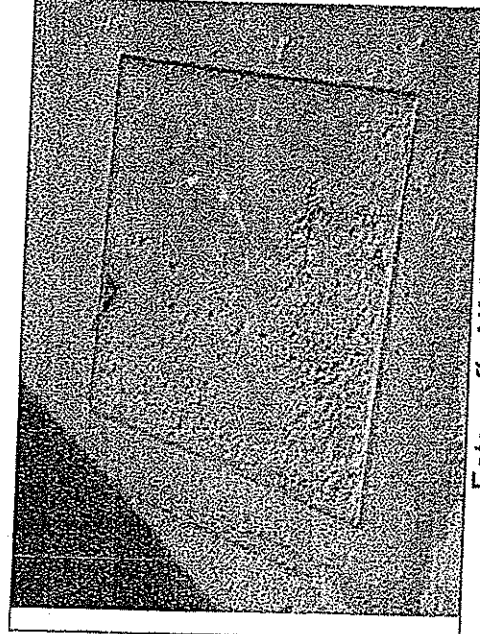
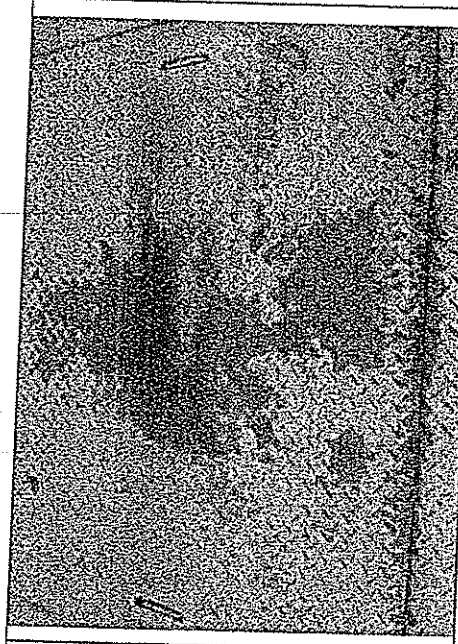
Falta de manillas en tapas de cámaras de alcantarillado y oxidación prematura

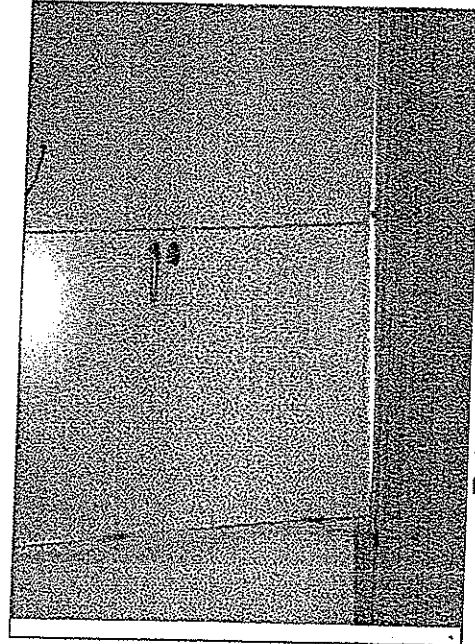
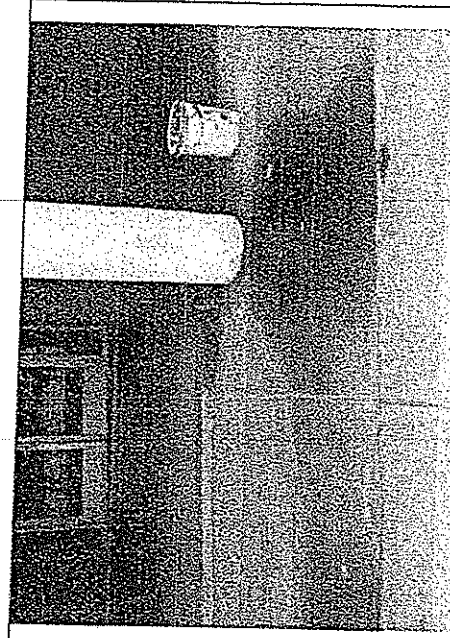
Puertas defectuosas, falta de escurrimiento de aguas lluvias
