# **Informe Final**

## **Dirección de Arquitectura**

REMITE INFORME FINAL N° 36, DE 2011,  
SOBRE AUDITORÍA A PROYECTOS EN  
CONSTRUCCIÓN, EN LA DIRECCIÓN DE  
ARQUITECTURA REGIÓN METROPOLITANA  
DEL MINISTERIO DE OBRAS PÚBLICAS.

INFORME FINAL DE OBSERVACIONES N° 36,  
DE 2011, SOBRE AUDITORÍA A PROYECTOS  
EN CONSTRUCCIÓN, EN LA DIRECCIÓN DE  
ARQUITECTURA REGIÓN METROPOLITANA,  
DEL MINISTERIO DE OBRAS PÚBLICAS.

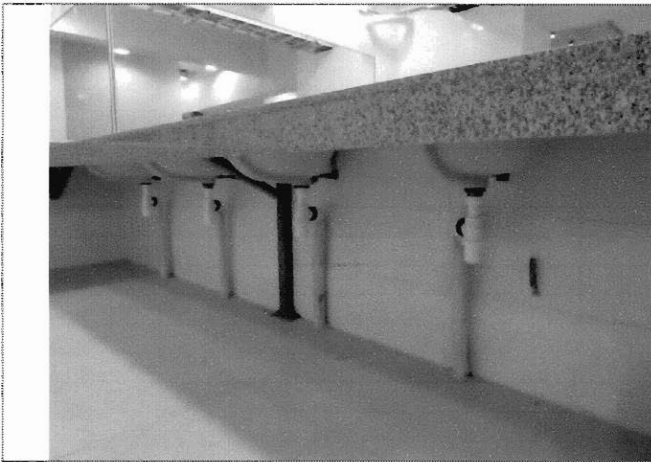
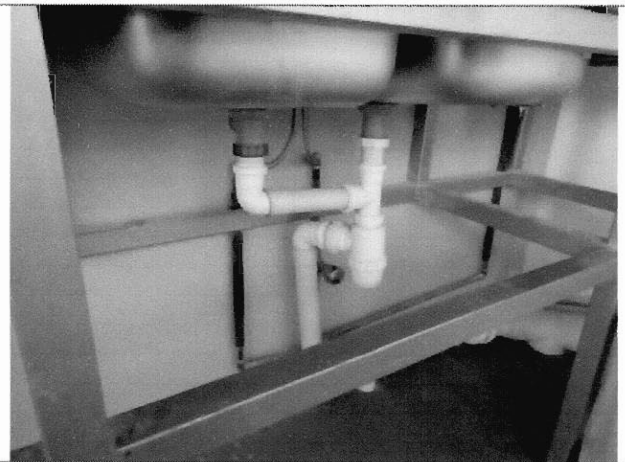
En el estado de pago N° 14, de 26 de mayo de 2011, de la obra “Construcción Plaza de Abastos y Pérgolas de las Flores”, se pagó la totalidad de las partidas 4.2.1.1 y 4.2.1.3, del Proyecto Mercado Tirso de Molina, correspondiente a las partidas Vanitorios y Lavaplatos, respectivamente, en circunstancias que los sifones de ambas partidas no cumplen con las características señaladas en las especificaciones técnicas, las cuales exigen “Sifón botella de metal” y no de PVC, como ocurrió en la especie (anexo N° 2, fotografías N°s 1 y 2).

Agrega, que actualmente todos los sifones observados fueron cambiados por los especificados, dándose para ello la orden el 6 de agosto de 2011. Argumenta que inicialmente se habían instalado plásticos para evitar su robo.

No obstante lo informado, se mantiene lo objetado, por cuanto las bases administrativas para contratos de obras públicas, construcción y conservación, aprobadas por resolución N° 48, del 2009, de la Dirección General de Obras Públicas, que rigen el contrato, establecen en el inciso segundo del artículo 7.14.1, que la inspección fiscal certificará el monto del estado de pago de acuerdo a la cantidad y calidad de las obras ejecutadas cada mes, situación que según lo expuesto, no ocurrió en la especie. La efectiva regularización de esta observación será verificada en una próxima auditoría de seguimiento.

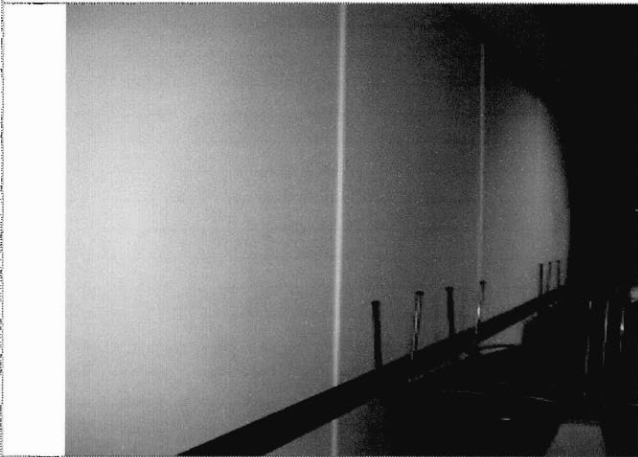
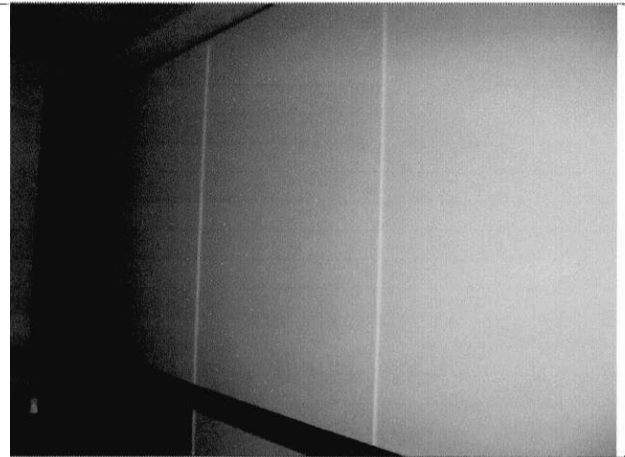
Por otra parte, en el estado de pago N° 2, de 21 de abril de 2011, del contrato “Conservación Trienal Palacio de La Moneda, Remodelación cocina - baños 2011”, se pagó la partida 15.1, denominada “Preparación de superficies, raspado, lijado y empastado” de los muros del casino, contenida en el presupuesto por obras extraordinarias entregado por el contratista y aprobado por resolución exenta N° 122, de 9 de marzo de 2011, de la Dirección de Arquitectura Región Metropolitana, no obstante que en terreno se verificó que esta partida no fue ejecutada, por cuanto se pintó sobre el papel existente (anexo N° 2, fotografías N°s 3 y 4).

En cuanto a esta observación, la entidad examinada indica que en consideración a que el contrato aún está en desarrollo, la inspección fiscal efectuará una revisión detallada del cumplimiento de la especificación observada y que de encontrarse algún error, se disminuirá el valor que corresponda.

Atendido lo expuesto se mantiene la observación, hasta la verificación de la efectiva regularización de la partida consignada precedentemente, en una futura auditoría de fiscalización.

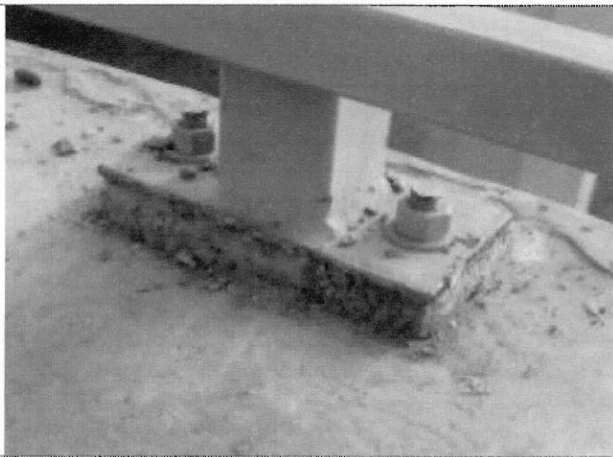
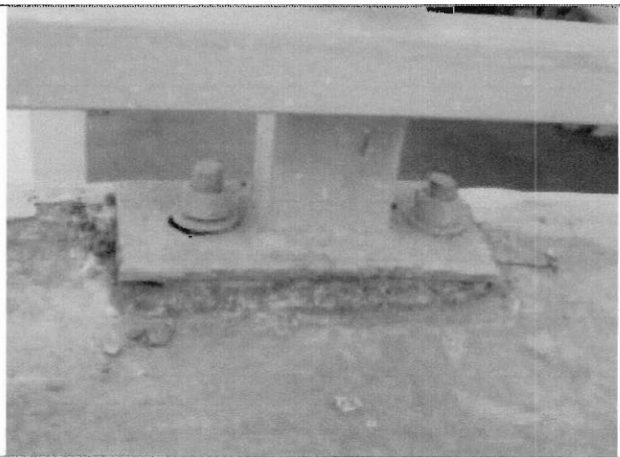
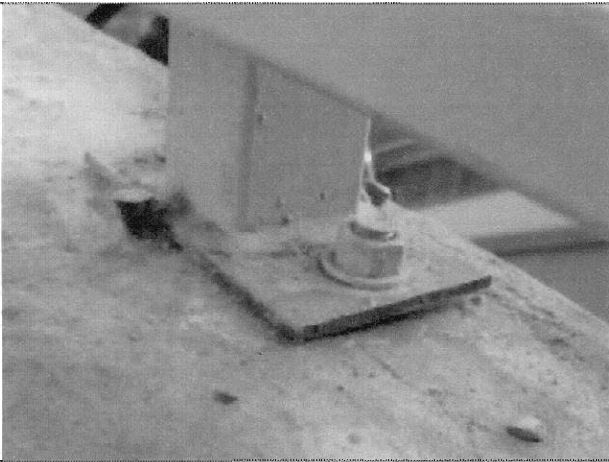
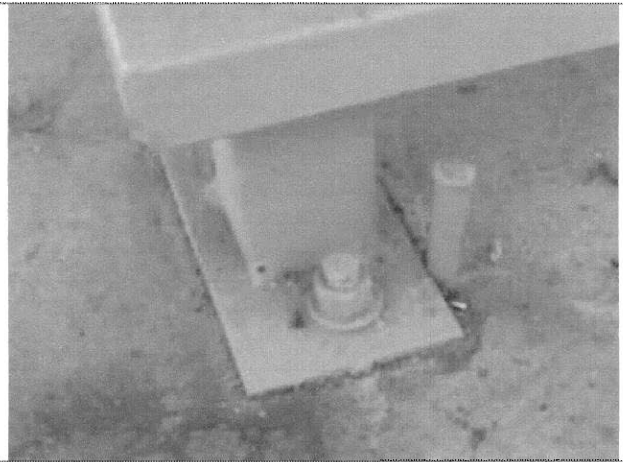
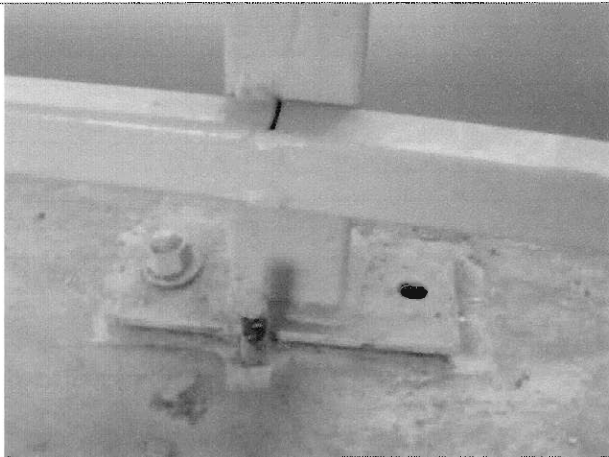
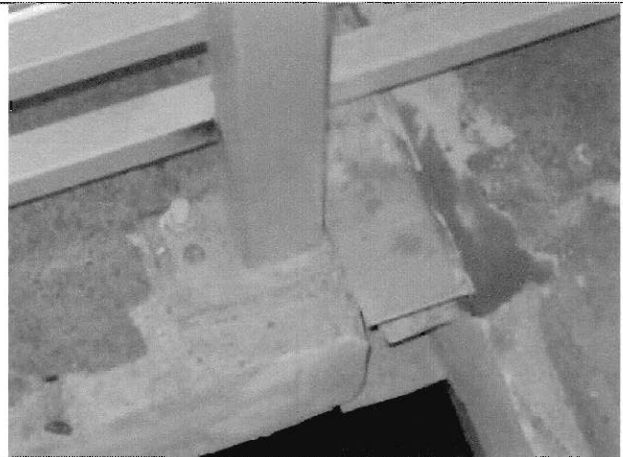
Finalmente, se constató una deficiente ejecución de las barandas del vacío central, observándose rellenos bajo montantes, fierros salientes de la losa y falta de pernos de sujeción, transgrediendo lo señalado en el punto 5.2 de las especificaciones ya citadas y lo indicado en la ficha de aclaración sobre barandas metálicas, escaleras y pasillos, respecto a la correcta ejecución de estos trabajos (anexo N° 2, fotografías N°s 41 a 46).
