Adjunto remito para su conocimiento y fines pertinentes, Informe Final N° 1.227, de 2015, debidamente aprobado, sobre la inspección a las obras del contrato "Construcción Complejo Fronterizo Chungará, provincia de Parinacota", a cargo de la Dirección Regional de Arquitectura de Arica y Parinacota.

**Número de Informe: 1.227/2015  
29 de diciembre de 2015**

INFORME FINAL N° 1.227, DE 2015, SOBRE  
INSPECCIÓN A LA OBRA:  
CONSTRUCCIÓN COMPLEJO FRONTE-  
RIZO CHUNGARÁ, PROVINCIA DE  
PARINACOTA.

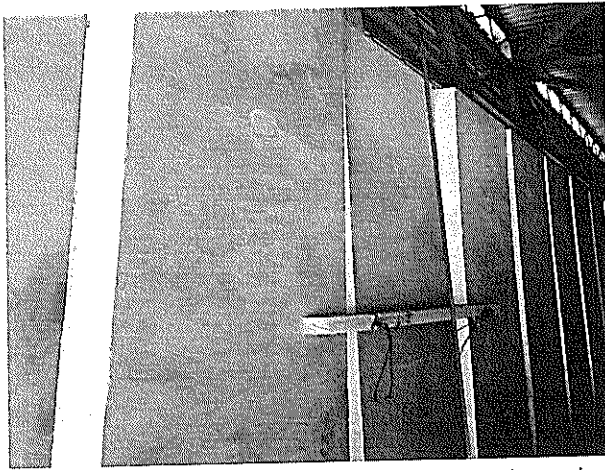
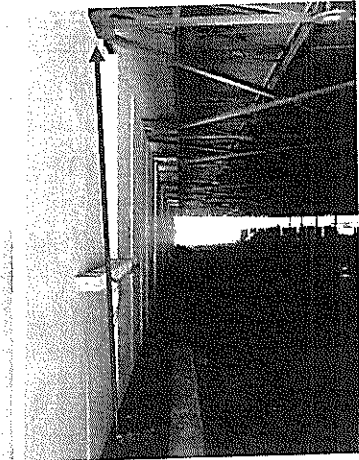
N°	PARTIDA/ ACTIVIDAD/ MATERIA	DETALLE	HALLAZGO	NORMA VULNERADA	RESPALDO	RESPUESTA DEL SERVICIO	CONCLUSIÓN
1	Muros hormigón prefabricados.	Se instalarán muros prefabricados de hormigón los cuales funcionarán como pantallas contra el viento y entregarán privacidad a los recintos de revisión del complejo, según lo señalado en planos de arquitectura y cálculo.	Se constató que algunos de los muros de hormigón prefabricados ubicados en el eje Ha del edificio A, se encontraban desajustados del eje vertical.	Lo manifestado en los planos de estructura CFCH-ID-EST-DWG-A-002 y arquitectura CF-ID-DWG-GEN-006, que muestran que los paramentos deben disponerse en línea recta.	Fotografías N°s. 1 y 2, del anexo N° 1.	El servicio indica en su respuesta que efectivamente el muro identificado se encontraba desajustado del eje vertical, producto del impacto de una máquina que realizaba trabajos de asfalto en el sector. Agrega, que esto será reparado de acuerdo al procedimiento indicado por el ingeniero calculista, el cual fue recibido por el profesional de aseguramiento de la calidad mediante protocolo de fecha 17 de diciembre de 2015.	Si bien el servicio adjunta el procedimiento de reparación, cabe indicar que éste aún no se ha materializado, por lo que se mantiene la observación, debiendo la dirección acreditar documentalmente la regularización de la situación advertida, lo que será verificado en una futura auditoría de seguimiento, que realizará este ente fiscalizador. (C) <sup>1</sup> .

Fotografía N° 1, muros prefabricados de hormigón desaplomados eje Ha del edificio A, 17-11-2015.

Fotografía N° 2, muros prefabricados de hormigón desaplomados eje Ha del edificio A, 17-11-2015.

N° DE LA OBSERVACIÓN	MATERIA DE LA OBSERVACIÓN	COMPLEJIDAD	REQUERIMIENTO PARA SUBSANAR LA OBSERVACIÓN O VERIFICAR MEDIDAS ADOPTADAS	MEDIDA ADOPTADA Y SU DOCUMENTACIÓN DE RESPALDO	FOLIO O NUMERACIÓN DEL DOCUMENTO DE RESPALDO	OBSERVACIONES Y/O COMENTARIOS DEL SERVICIO
Numeral 1, acápite 1, sobre aspectos constructivos.	Respecto a los muros de hormigón prefabricados desajustados del eje vertical.	Observación Compleja: Incumplimiento de especificaciones técnicas.	Acreditar documentalmente la reparación de los elementos observados, de acuerdo al procedimiento emitido por ingeniero calculista.			
Numeral 2, acápite 1, sobre aspectos constructivos	Sobre muros prefabricados que presentaban aristas dañadas.	Observación Compleja: Incumplimiento de especificaciones técnicas.	Acreditar documentalmente la reparación de los elementos observados, de acuerdo al procedimiento emitido por ingeniero calculista.

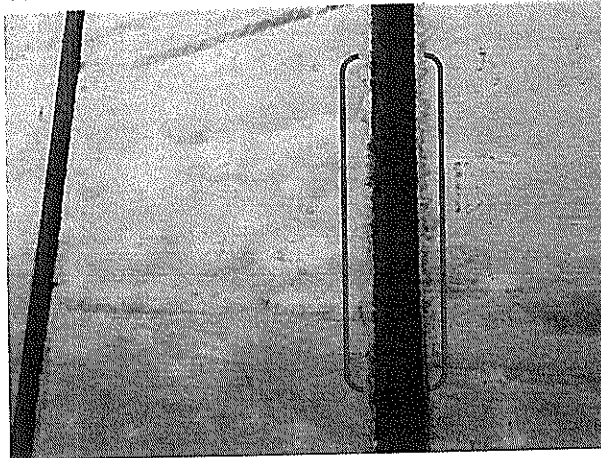
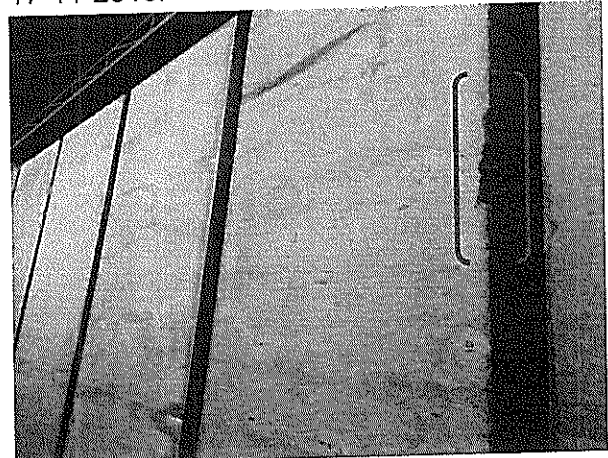
N°	PARTIDA/ ACTIVIDAD/ MATERIA	DETALLE	HALLAZGO	NORMA VULNERADA	RESPALDO	RESPUESTA DEL SERVICIO	CONCLUSIÓN
2			Se observó que algunos de los elementos presentaban aristas dañadas.	Lo expuesto infringe lo señalado en el numeral 1.2, elementos estructurales de hormigón, de las especificaciones técnicas, que indica que en elementos de hormigón a la vista se deberá usar moldaje metálico para dar una perfecta superficie de terminación, cuidando que las uniones entre ellos queden ordenados y que las aristas no se rompan.	Fotografías N°s. 3 y 4, del anexo N° 1.	En su respuesta, la entidad fiscalizada manifiesta que los muros prefabricados identificados, serán reparados de acuerdo al procedimiento indicado por el ingeniero calculista, el cual fue recibido por el profesional de la aseguramiento de la calidad, mediante protocolo de fecha 17 de diciembre de 2015.	Dado que la reparación de los elementos señalados en el procedimiento que adjunta la autoridad no se han ejecutado, se mantiene la observación, debiendo la dirección acreditar documentalmente la regularización de la situación advertida, lo que será verificado en una futura auditoría de seguimiento, que realizará este órgano de control. (C) <sup>2</sup> .

Fotografía N° 3, arista dañada muro hormigón prefabricado edificio A, 17-11-2015.

Fotografía N° 4, arista dañada muro hormigón prefabricado edificio A, 17-11-2015.

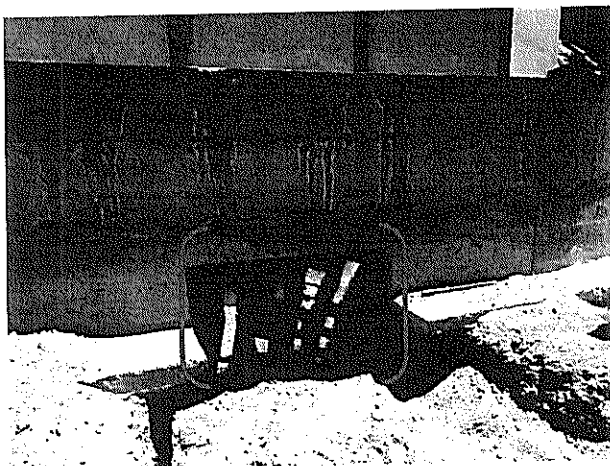
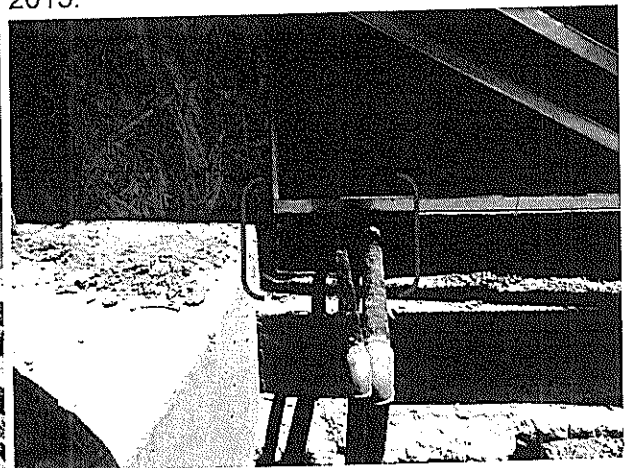
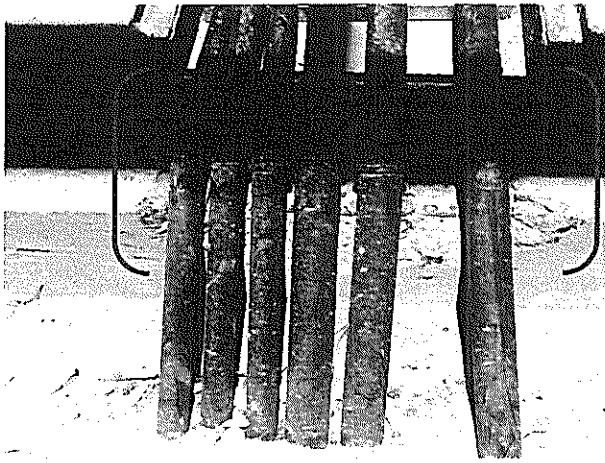
3	Hormigón H-30.	Las pasadas en elementos de hormigón, que estando indicadas en los planos respectivos, se	Se constató que en el edificio G, zona control de servicios y generación, a lo largo de la ejecución de los	Estas situaciones no se conciden con lo señalado en las especificaciones técnicas, numeral 1.2, elementos estructurales de hormigón, que establece que las pasadas en elementos de	Fotografías N°s. 5, 6 y 7, del anexo N° 1.	En su informe de respuesta, el servicio admite lo observado, señalando que todo procedimiento será registrado en el libro de obras hasta el término	Considerando que el servicio corrobora lo observado y que las reparaciones de los elementos objetados aún no se efectúan, se mantiene el alcance

N°	PARTIDA/ ACTIVIDAD/ MATERIA	DETALLE	HALLAZGO	NORMA VULNERADA	RESPALDO	RESPUESTA DEL SERVICIO	CONCLUSIÓN
		ejecuten con posterioridad al hormigonado, se realizarán única y exclusivamente con herramientas mecánicas de corte con diamante.	hormigones armados del sobrecimiento, no se dejaron las pasadas necesarias para las futuras instalaciones, las que fueron ejecutadas con posterioridad al hormigonado de las estructuras, presentando formas irregulares y dejando el acero de refuerzo a la vista, las que no se encuentran aprobadas por el inspector fiscal mediante el libro de obras.	hormigón, que estando indicadas en los planos respectivos, se ejecuten con posterioridad al hormigonado, se realizarán única y exclusivamente con herramientas mecánicas de corte con diamante (brocas, testigueras, disco diamante, sierra cadena, etc.). Añade que no se aceptará picados manuales o herramientas mecánicas de impacto y que será necesaria la autorización de la inspección fiscal. Por otra parte indica, que si la inspección encuentra defectos que puedan afectar la resistencia de la estructura, o si en uno de ellos las enfierraduras quedaran a la vista, el asunto se referirá a los proyectistas, los que deberán dar su opinión respecto al método de		del contrato, adjuntando el pronunciamiento del ingeniero calculista respecto a los atravesos de las cañerías sanitarias ejecutadas con posterioridad al hormigonado y los procedimientos de reparación respectivos.	formulado, debiendo la entidad acreditar documentalmente la regularización de la situación advertida, lo que será verificado en la etapa de seguimiento, que realizará este Órgano de Control. (C) <sup>3</sup> .

Fotografía N° 5, pasada instalaciones sobrecimiento edificio G, 17-11-2015.

Fotografía N° 6, pasada instalaciones sobrecimiento edificio G, 17-11-2015.

Fotografía N° 7, pasada instalaciones sobrecimiento edificio G, 17-11-2015.

Numeral 3, acápite 1, sobre aspectos constructivos	Pasadas en elementos de hormigón armado ejecutadas con posterioridad al hormigonado de estos.	Observación Compleja: Incumplimiento de especificaciones técnicas.	Acreditar documentalmente la reparación de los elementos observados, de acuerdo al procedimiento emitido por ingeniero calculista.

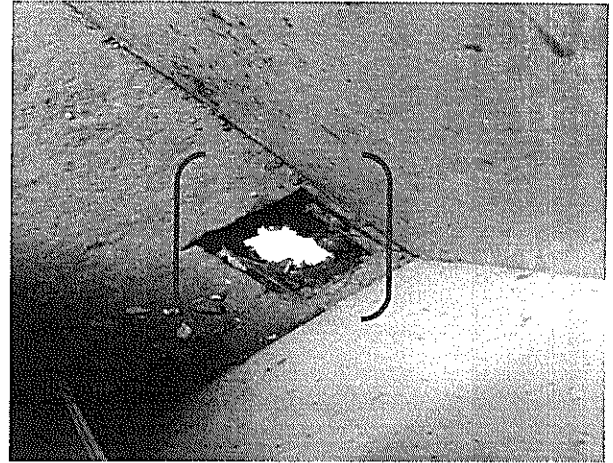
N°	PARTIDA/ ACTIVIDAD/ MATERIA	DETALLE	HALLAZGO	NORMA VULNERADA	RESPALDO	RESPUESTA DEL SERVICIO	CONCLUSIÓN
4			Se observó en la losa del edificio A1, de atención de buses y automóviles, en el sector de aduana boliviana, una pasada ejecutada en forma posterior al hormigonado y con acero de refuerzo a la vista, las que no se encuentran aprobadas por el inspector fiscal mediante el libro de obras.	reparación adecuado y/o a las dimensiones de la zona que haya que demoler y reconstruir, lo que resolverá el inspector fiscal.	Fotografía N° 8, del anexo N° 1.	Sobre el particular, la dirección reconoce la situación observada e indica que todo procedimiento será registrado en el libro de obras hasta el término del contrato, adjuntado a su informe el pronunciamiento del ingeniero calculista respecto a la ejecución de los atravesos de las tuberías con posterioridad al hormigonado y el procedimiento de reparación respectivo.	Sin perjuicio de las medidas adoptadas por el servicio, es necesario mantener la observación formulada, toda vez que las reparaciones indicadas aún no se materializan, debiendo la entidad acreditar documentalmente la regularización de la situación advertida, lo que será verificado en una futura auditoría de seguimiento, que realizará esta entidad fiscalizadora. (C) <sup>4</sup>

Fotografía N° 8, pasada instalaciones losa del edificio A1, 17-11-2015.

N° DE LA OBSERVACIÓN	MATERIA DE LA OBSERVACIÓN	COMPLEJIDAD	REQUERIMIENTO PARA SUBSANAR LA OBSERVACIÓN O VERIFICAR MEDIDAS ADOPTADAS	MEDIDA ADOPTADA Y SU DOCUMENTACIÓN DE RESPALDO	FOLIO O NUMERACIÓN DEL DOCUMENTO DE RESPALDO	OBSERVACIONES Y/O COMENTARIOS DEL SERVICIO
Numeral 4, acápite I, sobre aspectos constructivos.	Los atravesos en losa de hormigón armado se ejecutaron con posterioridad al hormigonado de estos.	Observación Compleja: Incumplimiento de especificaciones técnicas.	Acreditar documentalmente la reparación de los elementos observados, de acuerdo al procedimiento emitido por ingeniero calculista.			
Numeral 4, acápite II, sobre aspectos técnico-administrativos.	La vigencia de la boleta de garantía de fiel cumplimiento del contrato no se ajusta a lo establecido en la norma.	Observación Altamente Compleja: Incumplimiento de garantías y seguros.	Remitir los antecedentes que acrediten la regularización de la vigencia de la garantía de fiel cumplimiento del contrato hasta el 16 de noviembre de 2017.

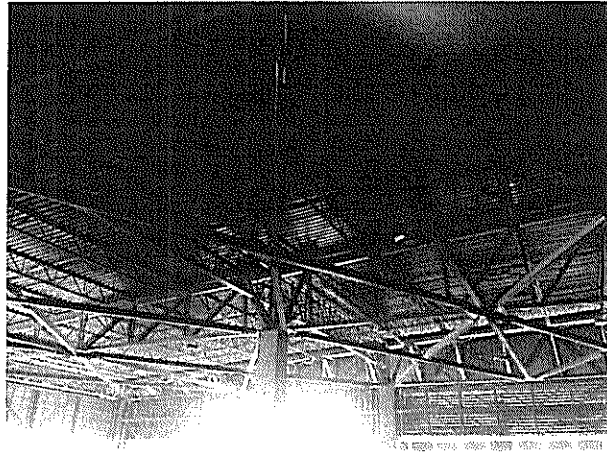
N°	PARTIDA/ ACTIVIDAD/ MATERIA	DETALLE	OBSERVACIÓN	RESPALDO	RESPUESTA DEL SERVICIO	CONCLUSIÓN
1	Estructura de techumbre edificio A.	Direccionamiento diagonales no corresponde a lo señalado en planimetría.	Se verificó que en la estructura de la techumbre del edificio A, algunas diagonales no se ejecutaron de acuerdo a lo señalado en el plano de estructura CFCH-ID-EST-DWG-A-011, en cuyo detalle de planta se observa que las diagonales continúan en línea recta luego del punto de unión entre estas, sin que dicha modificación se hubiere señalado en el libro de obras.	Fotografía N° 9, del anexo N° 1.	El servicio en su respuesta señala que el ingeniero calculista no tiene objeción en la desviación angular de diagonales del sistema de arriostramiento, el cual no genera problemas de estabilidad estructural ni presenta falla por resistencia, adjuntando el pronunciamiento que acredita lo anterior.	En vista de los antecedentes presentados por la entidad fiscalizada, se da por subsanada la observación.

Fotografía N° 9, geometría diagonales edificio A, 17-11-2015.
