Adjunto, remito a Ud., para su conocimiento y fines pertinentes, Informe Final N° 1.289, de 2015, debidamente aprobado, sobre inspección técnica a la obra "Construcción Cesfam San Isidro-Calingasta, Vicuña".

Número de Informe: 1.289/2015
29 de diciembre 2015

INFORME FINAL N° 1.289, DE 2015, SOBRE
INSPECCIÓN A LA OBRA: "CONSTRUCCIÓN
CESFAM SAN ISIDRO-CALINGASTA, VICUÑA"

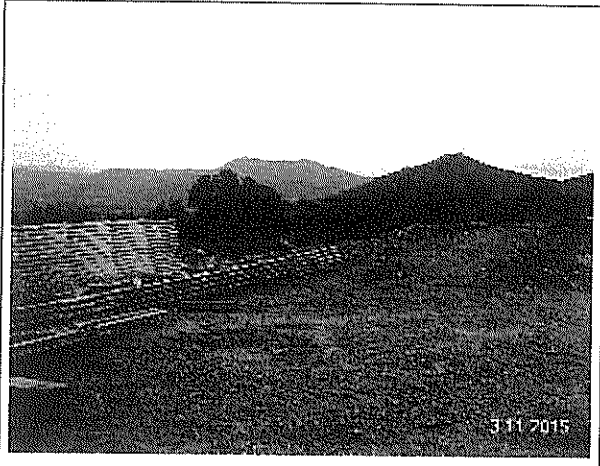
N°	PARTIDA/ ACTIVIDAD / MATERIA	DETALLE	HALLAZGO	NORMA VULNERADA	RESPALDO	RESPUESTA DEL SERVICIO	ANÁLISIS CONTRALORÍA
1	Cierres Provisorios.	Proceso de fabricación de cierres de la obra, mientras se ejecutan los definitivos.	Se observó que en la obra, en los sectores Sur y Este, no se dio cumplimiento a la colocación de cierres provisionales opacos de tableros OSB o similar de acuerdo a lo dispuesto en el numeral 2.1 del acápite II de las especificaciones técnicas generales de la obra, que establece que se deberá cerrar la totalidad de la obra, en todo su perímetro mediante tableros OSB, planchas zinc-alum o similar; asegurando y resguardando toda la obra, las áreas de circulación y faenas del entorno inmediato, de las vías públicas, de las viviendas y propiedades vecinas, entre otros.	Numeral 2.1 del acápite II de las especificaciones técnicas generales.	Anexo N° 2, fotografías N°s. 1 y 2.	El servicio reconoce la falta e informa que procedió a instalar el cierre perimetral en los sectores faltantes; adjuntando fotografías que así lo evidencian.	Atendido que el servicio procedió a ejecutar el cierre faltante lo que fue verificado en terreno, se da por subsanada la observación.

<p>Fotografía N° 1 Ausencia de cierre provisorio, sector Sur.</p>	<p>Fotografía N° 2: Ausencia de cierre provisorio y cierre de material no opaco ni similar a OSB, sector detrás de la instalación de faenas.</p>

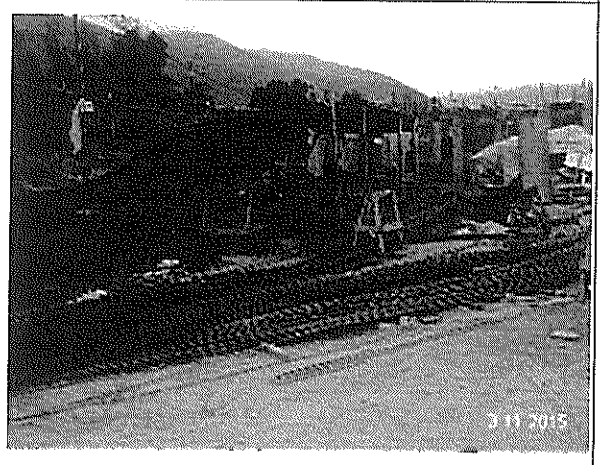
2	Acero estructural.	Almacenaje de barras de acero que no están en uso.	Se presenció que las barras de acero estructural, que no están en uso, se encuentran depositadas en el suelo sin clasificar ni protegidas, incumpliendo el título "Almacenaje", del numeral 4°, de las especificaciones técnicas mínimas referenciales, que indican que las barras de acero que lleguen a la obra y no sean instaladas de inmediato, deberán depositarse en un lugar adecuado, perfectamente plano, protegido y clasificado.	Título "Almacenaje", del numeral 4°, de la especificaciones técnicas mínimas referenciales	Anexo N° 2, fotografía N° 3.	La entidad indica que para efecto de subsanar lo observado mejoró el acopio de las barras de acero estructural, adjuntando material gráfico que así lo evidencia.	En consideración a que efectivamente se mejoró el acopio de los fierros, clasificándolos y aislandolos del suelo, se da por subsanada la observación.

<p>Fotografía N° 3: Fierros depositados en el suelo, sin protección.</p>	<p>Fotografía N° 4: Andamios sin rodapié.</p>

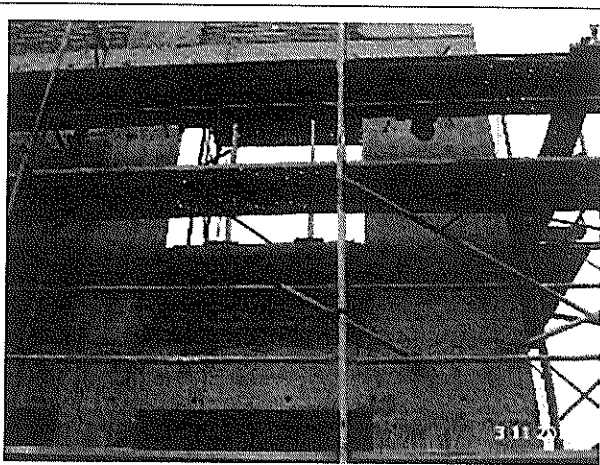
N°	PARTIDA/ ACTIVIDAD/ MATERIA	DETALLE	HALLAZGO	NORMA VULNERADA	RESPALDO	RESPUESTA DEL SERVICIO	ANÁLISIS CONTRALORIA
1	Andamios.	Armado de andamios para trabajo en altura.	Se constató que la totalidad de los andamios existentes no cuentan con rodapiés, situación que incumple tanto la letra b) del numeral 10.2.1.2 de la NCh, 2.501, parte 1, Of. 2000, como el punto 6.3.7 de la NCh 998, Of. 1999, que establece que en todas las plataformas de trabajo ubicadas a una altura igual o mayor a 1,8 m., deben colocarse barandas protectoras y rodapiés adosados a todos los costados expuestos. Se observó que algunos trabajadores que desempeñaban labores en altura, no se encontraban utilizando elementos de seguridad para evitar caídas, vulnerando lo establecido en el artículo 53 del decreto N° 594, de 2000, del Ministerio de Salud, que hace mención a que el empleador deberá proporcionar a sus trabajadores, libres de todo costo y cualquiera sea la función que éstos desempeñen en la empresa, los elementos de protección personal que cumplan con los requisitos, características y tipos que exige el riesgo a cubrir y la capacitación teórica y práctica necesaria para su correcto empleo debiendo, además, de tenerlos en perfecto estado de funcionamiento. Por su parte, consigna que el trabajador deberá usarlos en forma permanente mientras se encuentre expuesto al riesgo.	Letra b) del numeral 10.2.1.2 de la NCh, 2.501 parte 1, Of. 2.000 y, punto 6.3.7 de la NCh 998, Of. 1999.	Anexo N° 2, fotografía N° 4.	El servicio entrega los folios N°s 1 y 3, de 3 y 10 de noviembre de 2015, del tomo 2 del libro de obras, donde solicita al contratista la instalación de los rodapiés y envía fotografías que dan cuenta de lo requerido.	Atendido que se verificó en terreno la instalación de los rodapiés, corresponde subsanar la observación.

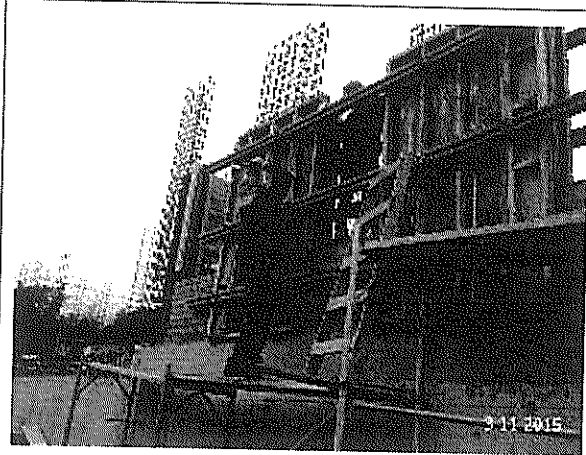
2	Elementos de Seguridad.	Uso de elementos de seguridad, para trabajos en altura.	Se evidenciaron sectores en alturas, cuyos límites no cuentan con letreros de peligro de caída. Asimismo, se advirtió que no fueron instalados letreros de precaución en zonas de acopio de material. Aspectos que transgreden los artículos 5.1 y 5.2, de la Norma Chilena NCh 1.411 Of.1978, que definen letreros de peligro y precaución, respectivamente, como los que se usan para cuando existe un peligro o riesgo inmediato y para prevenir en contra de riesgos potenciales o en contra de acciones inseguras.	Artículo 53 del decreto N° 594, de 2000, del Ministerio de Salud.	Anexo N° 2, fotografías N°s. 5 y 6.	La entidad entrega los folios N°s 1 y 2 de 3 de noviembre de 2015, del tomo 2 del libro de obras, donde exige al contratista que debe cumplir con la normativa vigente del trabajo en altura. Además, detalla el procedimiento del contratista para que sus empleados usen los elementos de seguridad.	De los antecedentes aportados y luego de verificar en terreno el uso de los elementos de seguridad, corresponde subsanar la observación.

Fotografía N° 5: Personal en altura sin elementos de protección.

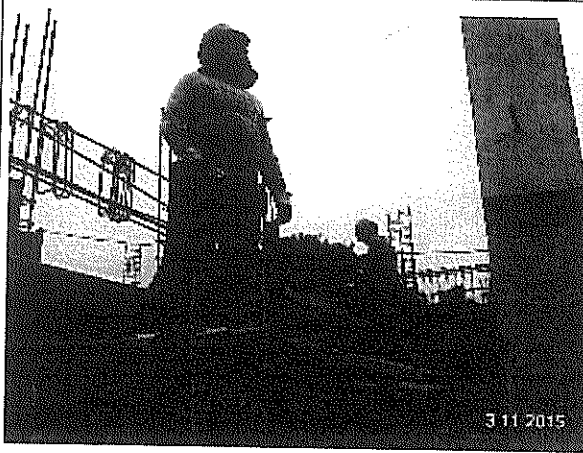
3	Elementos de Seguridad.	Instalación de señalética de seguridad.	Se evidenciaron sectores en alturas, cuyos límites no cuentan con letreros de peligro de caída. Asimismo, se advirtió que no fueron instalados letreros de precaución en zonas de acopio de material. Aspectos que transgreden los artículos 5.1 y 5.2, de la Norma Chilena NCh 1.411 Of.1978, que definen letreros de peligro y precaución, respectivamente, como los que se usan para cuando existe un peligro o riesgo inmediato y para prevenir en contra de riesgos potenciales o en contra de acciones inseguras.	Artículos 5.1 y 5.2, de la NCh 1.411 Of.1978.	Anexo N° 2, fotografías N°s. 7 y 8.	La dirección indica que se instalaron los letreros observados, enviando fotografías que así lo detallan.	De los nuevos antecedentes y una vez validada en terreno la instalación de la señalética de peligro y precaución, corresponde subsanar la observación.

Fotografía N° 7: Sectores en alturas sin letreros de peligro ni precaución.

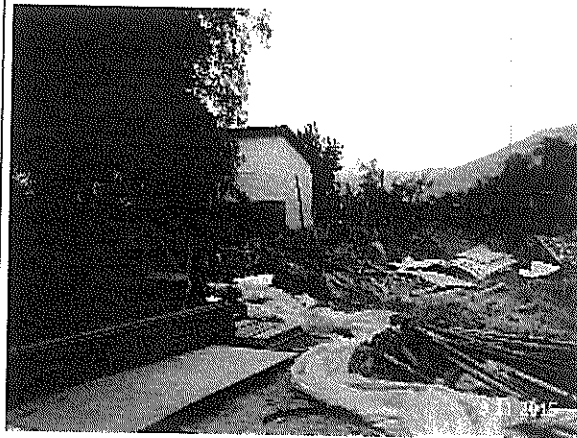
Fotografía N° 8: Sectores de acopio sin letreros de peligro ni precaución.
