Adjunto, remito a Ud., para su conocimiento y fines pertinentes, Informe Final N° 1.152, de 2016, debidamente aprobado, sobre Inspección a la Obra: "Reposición Recinto Deportivo Cendyr, Ovalle".

Objetivo: La fiscalización tuvo por finalidad constatar que las obras del contrato "Reposición Recinto CENDYR de Ovalle", a cargo de la Dirección de Arquitectura Región de Coquimbo, hayan sido ejecutadas conforme a los proyectos aprobados, dando cumplimiento a las exigencias que resulten aplicables.

INFORME FINAL N° 1.152 DE 2016, SOBRE
INSPECCIÓN A LA OBRA: "REPOSICIÓN
RECINTO DEPORTIVO CENDYR, OVALLE".

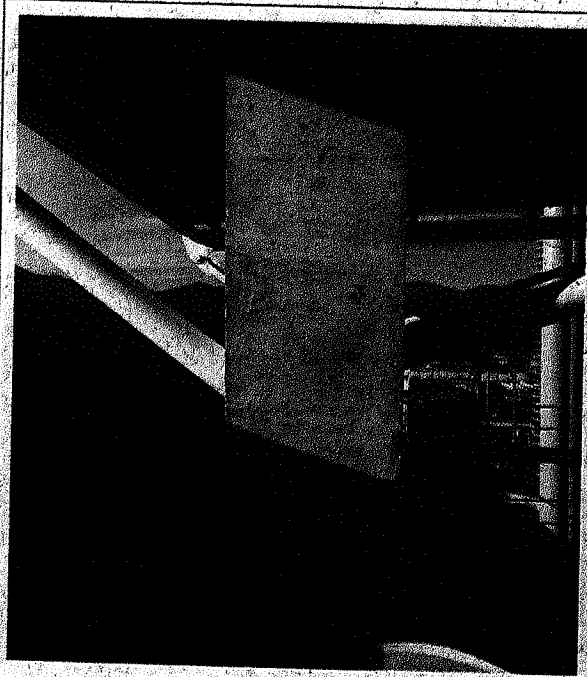
N°	PARTIDA/ACTIVIDAD /MATERIA	DETALLE*	HALLAZGO	NORMA VULNERADA	RESPALDO	RESPUESTA DEL SERVICIO	CONCLUSIÓN
1	Estructuras de Acero	Sector Oeste. Perfiles diagonales metálicos no coinciden en su anclaje con el eje horizontal definido en los planos de estructura.	Se constató que los perfiles diagonales cilíndricos metálicos, soportantes de la estructura de techumbre del sector Oeste, soldados en los respectivos insertos de los pilares de hormigón armado ubicados en los ejes 37, 38, 39, 42, 45, 46, 47, 48 y 50, no coinciden en sus ejes horizontales, contraviniendo así lo establecido en el la lámina de estructura CO -S208.	Lámina de Estructura CO - S208.	Fotografías N°s. 1 y 2.	El servicio adjunta el Informe de Ingeniería, de 15 de diciembre de 2016, realizado por el Ingeniero Civil señor Raúl Cortés Cortés, en el que precisa, respecto de la primera observación, que lo objetado corresponde al sector este y no oeste. Añade, que los insertos metálicos en las columnas de hormigón armado fueron ejecutados en el contrato previo, constatándose al instalar las cerchas y diagonales que no había coincidencia en la llegada de las diagonales, por lo que se consultó al ingeniero del proyecto, el que aceptó el cambio en el nivel horizontal de la llegada de las diagonales a la columna de hormigón armado, atendido que aquello no tiene implicancia estructural, así como también, aceptó la llegada de las diagonales fuera del eje vertical en el inserto de la columna de hormigón armado.	Atendidos los antecedentes aportados por el servicio, corresponde subsanar la observación, en el entendido que el ingeniero calculista es el responsable de modificaciones que aprueba en la especie, y según su Informe de Ingeniería, los cambios realizados no tienen una implicancia estructural.

Fotografía N° 1: Perfil de hormigón ubicado en el eje 38, en el cual se anclan dos perfiles diagonales cilíndricos metálicos que no coinciden en el eje horizontal.

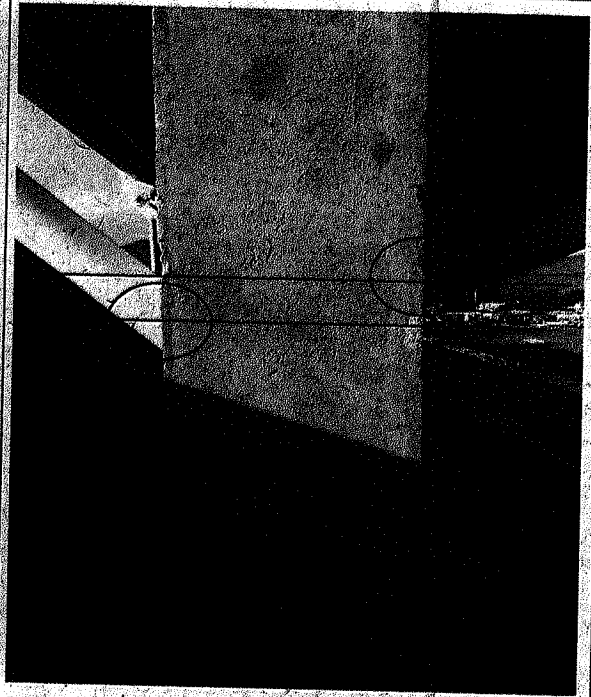
Fotografía N° 2: Perfil de hormigón ubicado en el eje 45, en el cual se anclan dos perfiles diagonales cilíndricos metálicos que no coinciden en el eje horizontal.

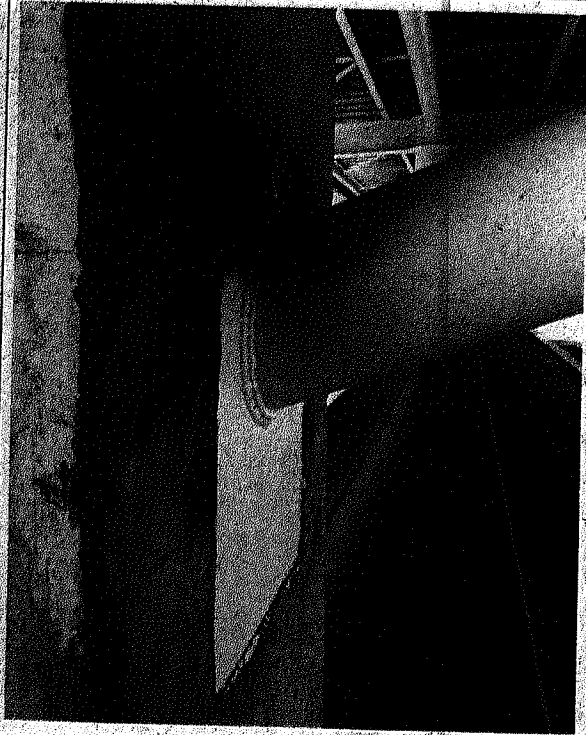
2	Estructuras de Acero	Sector Este. Anclaje perfil metálico a los pilares de hormigón armado.	Se constató que los anclajes efectuados a los pilares de hormigón armados del sector este del estadio, se ejecutaron fuera del eje vertical correspondiente, lo que infringe lo dispuesto en el numeral 5.4 de las especificaciones técnicas, que indican que deben considerarse todos los anclajes de cerchas metálicas y vigas tanto de las cubiertas así como de las estructuras de graderías, de acuerdo a lo establecido por el proyecto de estructuras.	Numeral 5.4, de las especificaciones técnicas.	Fotografías N°s. 3 y 4.

Fotografía N° 4: Anclaje ejecutado en el pilar de hormigón armado, en el eje 39, fuera del eje vertical.

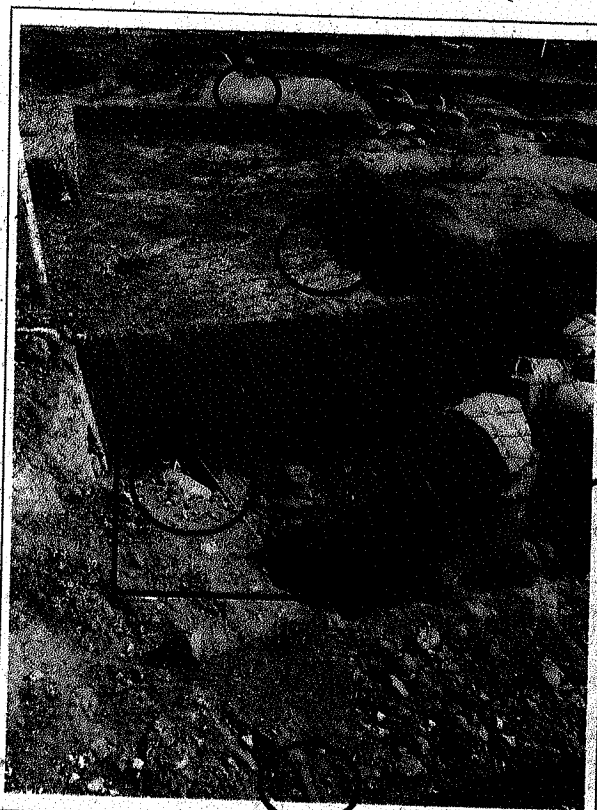
Fotografía N° 9: Sector de hallazgo arqueológico se encontraba con restos de materiales utilizados en las faenas.

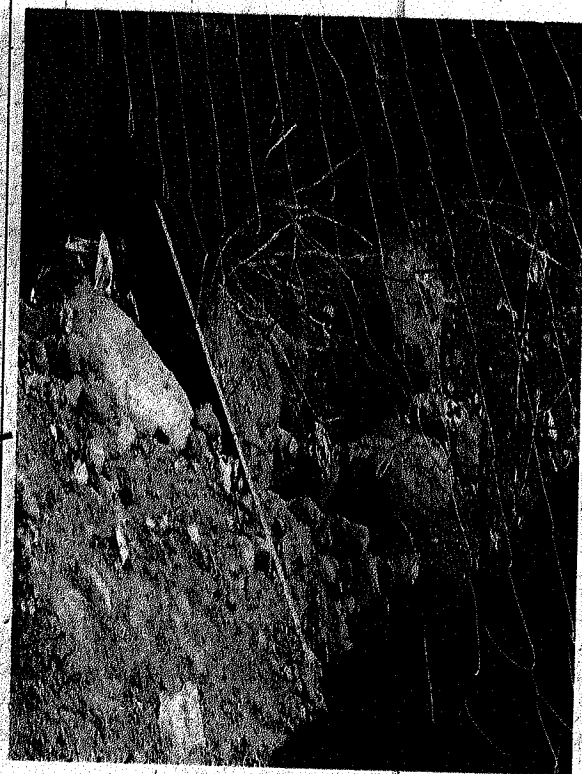
Fotografía N° 10: Sector de hallazgo arqueológico donde se encontraban restos de materiales utilizados en las faenas.
