INFORME FINAL

Dirección de Arquitectura Región de Atacama

Número de Informe: 169/2017
2 de junio de 2017

INFORME FINAL N° 169, DE 2017, SOBRE
AUDITORÍA A LA INVERSIÓN EN
INFRAESTRUCTURA EN LA DIRECCIÓN
DE ARQUITECTURA DE LA REGIÓN DE
ATACAMA.

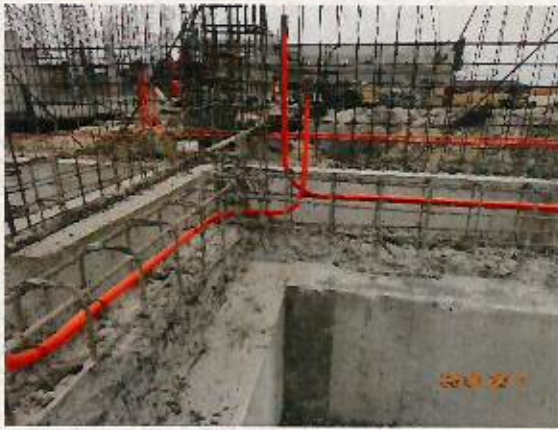
Fotografía N° 7: Excesivos restos de hormigón en enfierradura de sobrecimientos de pabellón H.

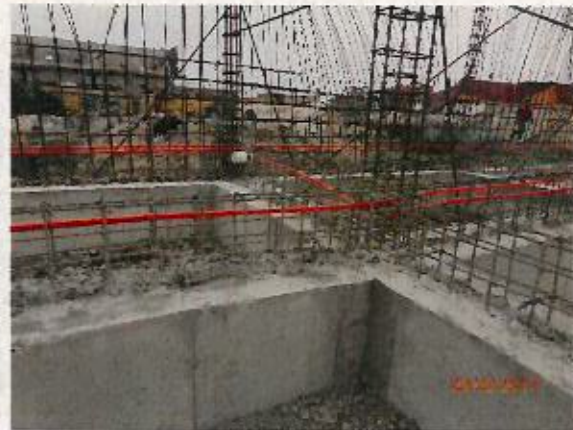
Fotografía N° 8: Excesivos restos de hormigón en enfierradura de sobrecimientos de pabellón H.

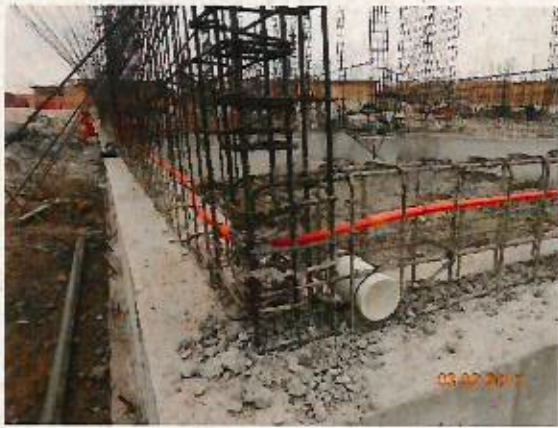
Fotografía N° 9: Excesivos restos de hormigón en enfierradura de sobrecimientos de pabellón H.

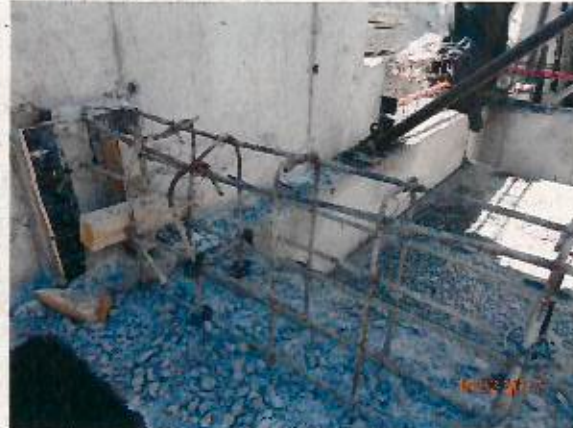
Fotografía N° 10: Enfierradura del sobrecimiento torcida y doblada, ubicada en el eje HH (entre H16 y H17) del pabellón H.

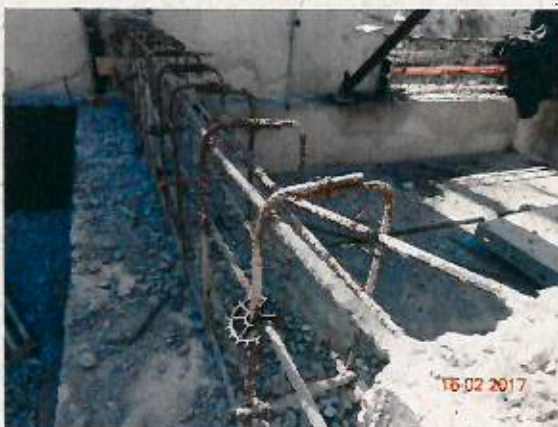
Fotografía N° 11: Enfierradura del sobrecimiento torcida y doblada, ubicada en el eje HH (entre H16 y H17) del pabellón H.

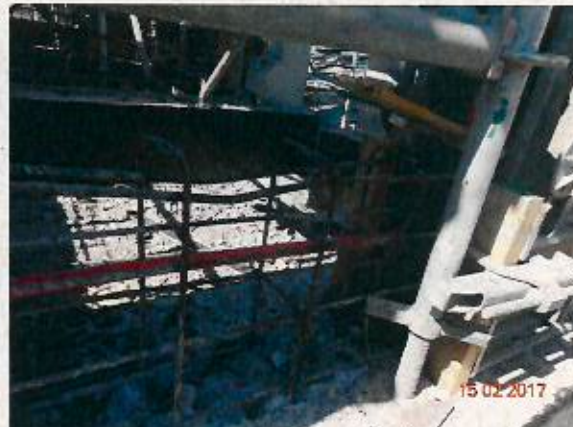
Fotografía N° 12: Enfierradura del sobrecimiento torcida y doblada, ubicada en el eje HI (entre H17 y H18) del pabellón H.

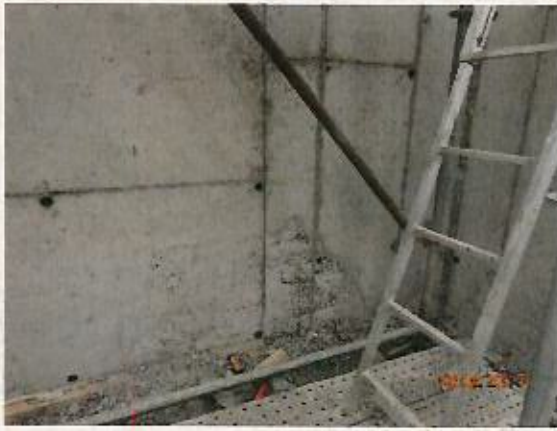
Fotografía N° 19: Segundo nido con enfierradura a la vista en muro del pabellón A, en el eje A2, entre los ejes AA y AB (vista general).

Al respecto, la Dirección de Arquitectura expone en su respuesta que las diversas formas que utilizó el contratista para la reparación de los nidos, en términos generales, consistió en el repuntereo en forma mecánica del área del hormigón defectuoso, aplicación de un puente de adherencia Sikalutex y posteriormente la colocación de un mortero de reparación Sikarep, previa

instalación del moldaje adecuado, adjuntando fotografías de cada una de las recuperaciones efectuadas; situación que permite dar por subsanadas las deficiencias técnicas observadas.

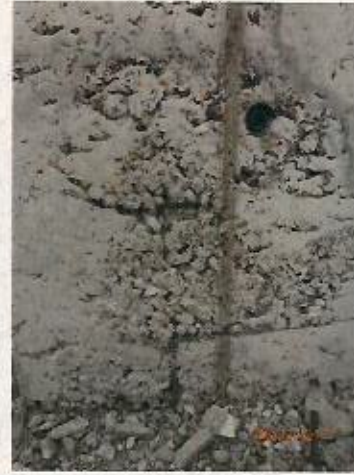
Fotografía N° 20: Segundo nido con enfierradura a la vista en muro del pabellón A, en el eje A2, entre los ejes AA y AB (vista cercana).

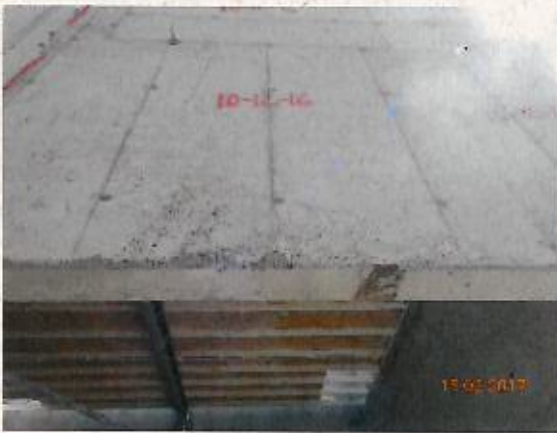
Fotografía N° 21: Nido en el dintel de la puerta de acceso sur al patio central del pabellón B, específicamente en el eje BD, entre los ejes B12 y B13 (vista general).

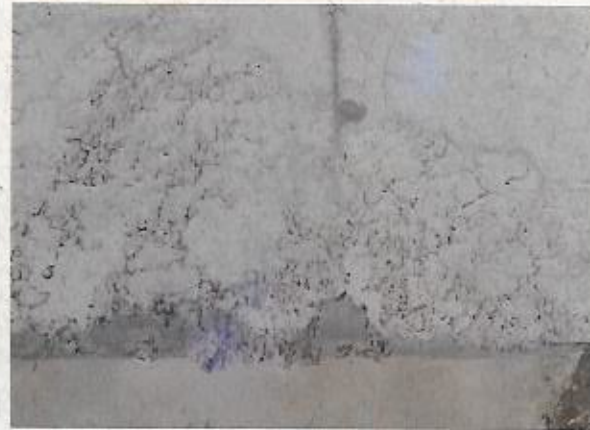
Fotografía N° 22: Nido en el dintel de la puerta de acceso sur al patio central del pabellón B, específicamente en el eje BD, entre los ejes B12 y B13 (vista cercana).

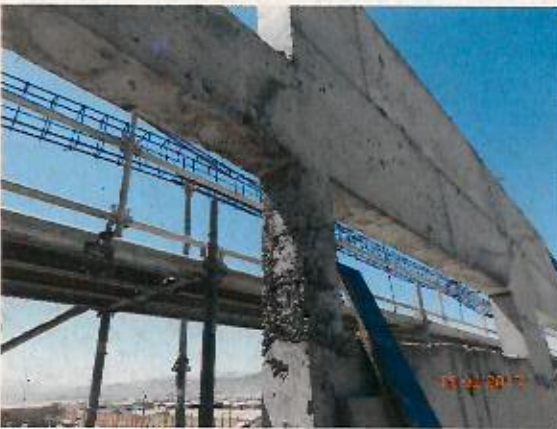
Fotografía N° 23: Nido con enfierradura a la vista en pilar del segundo piso del pabellón E, en las cercanías de la intersección de los ejes E1 y ED (vista general).

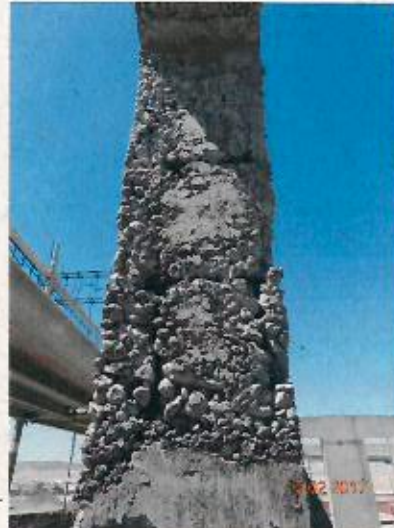
Fotografía N° 24: Nido con enfierradura a la vista en pilar del segundo piso del pabellón E, en las cercanías de la intersección de los ejes E1 y ED (vista cercana).

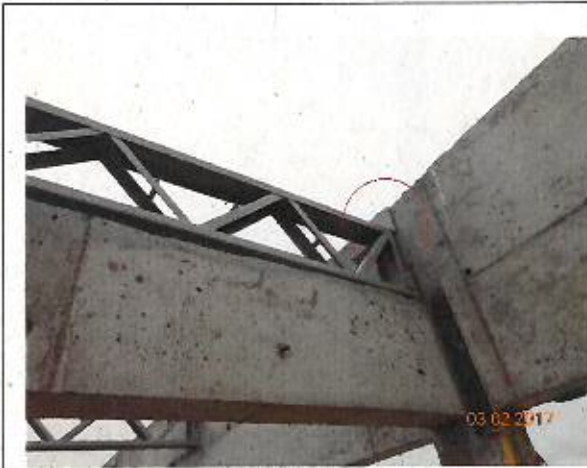
Fotografía N° 25: Fijación entre placa metálica embebida en el hormigón y cercha no ajustada a lo indicado en planos, en pabellón A (vista general).

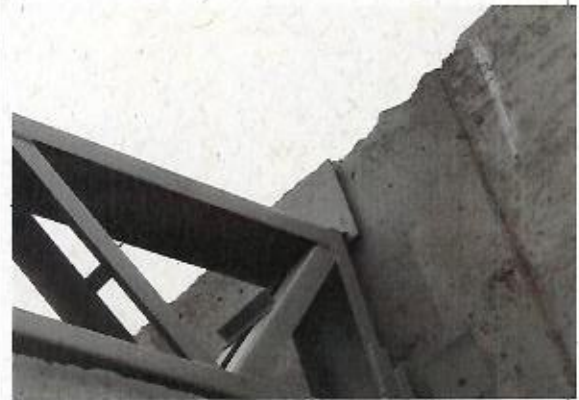
Fotografía N° 26: Fijación entre placa metálica embebida en el hormigón y cercha no ajustada a lo indicado en planos, en pabellón A (vista cercana).

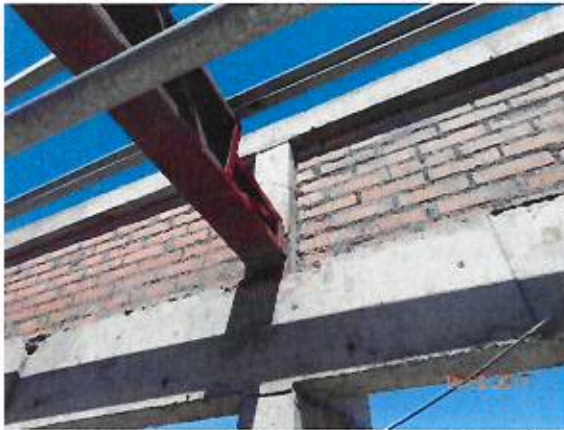
Fotografía N° 27: Fijación entre placa metálica embebida en el hormigón y cercha no ajustada a lo indicado en planos, en pabellón C (vista general).

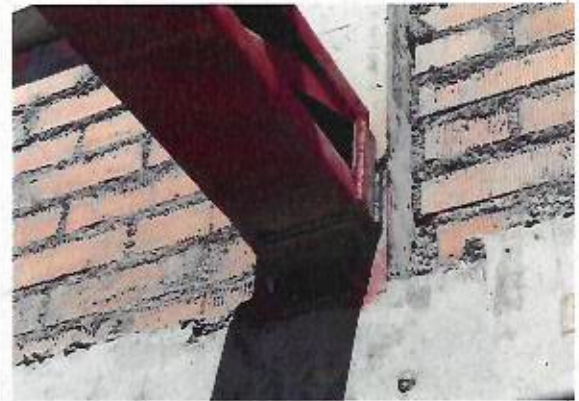
Fotografía N° 28: Fijación entre placa metálica embebida en el hormigón y cercha no ajustada a lo indicado en planos, en pabellón C (vista cercana).

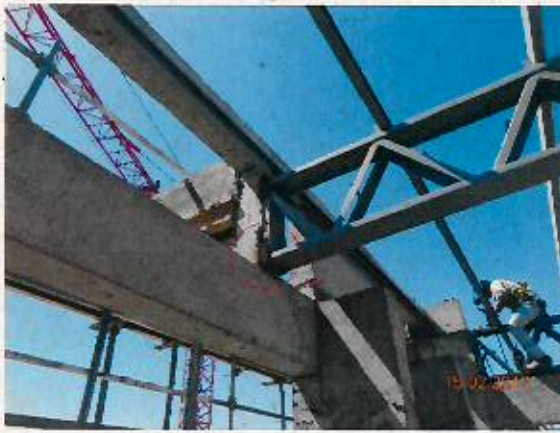
Fotografía N° 31: Falta de verticalidad de placa metálica embebida en el hormigón, en la unión de la cercha del eje CH del pabellón C (vista general).

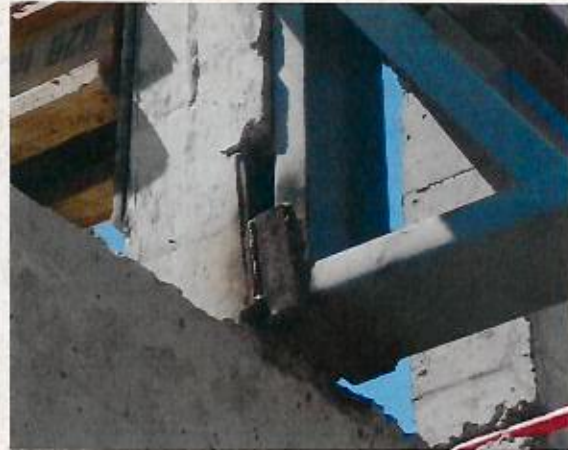
Fotografía N° 32: Falta de verticalidad de placa metálica embebida en el hormigón, en la unión de la cercha del eje CH del pabellón C (vista cercana).

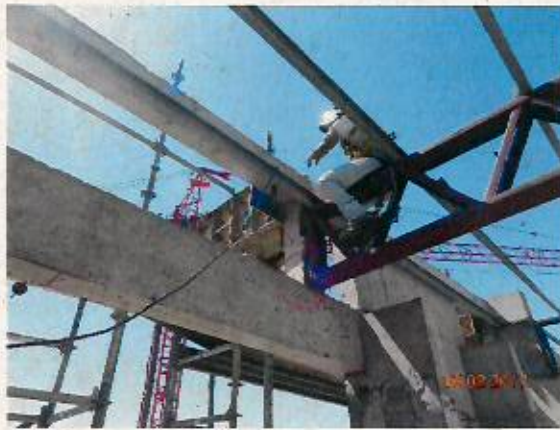
Fotografía N° 33: Las placas metálicas no se encuentran en contacto directo con el perfil metálico de la estructura de la cercha, en el eje CF (vista general).

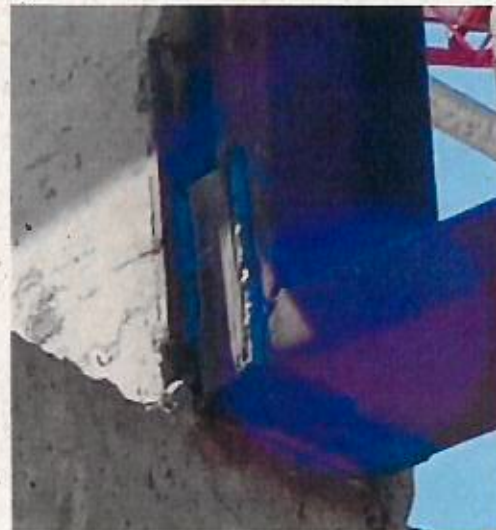
Fotografía N° 34: Las placas metálicas no se encuentran en contacto directo con el perfil metálico de la estructura de la cercha, en el eje CF (vista cercana).

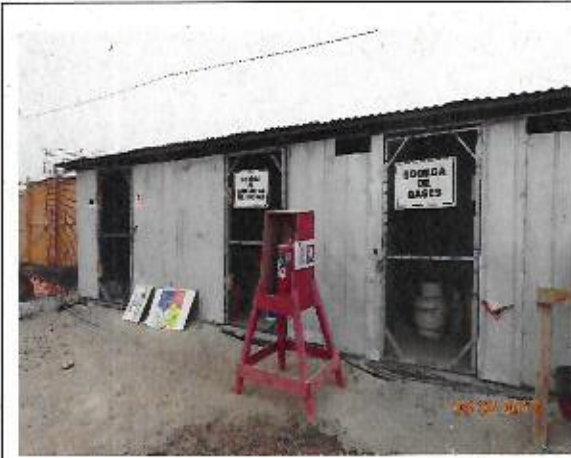
Fotografía N° 35: Extintor a la intemperie sin puerta de vidrio en su gabinete.

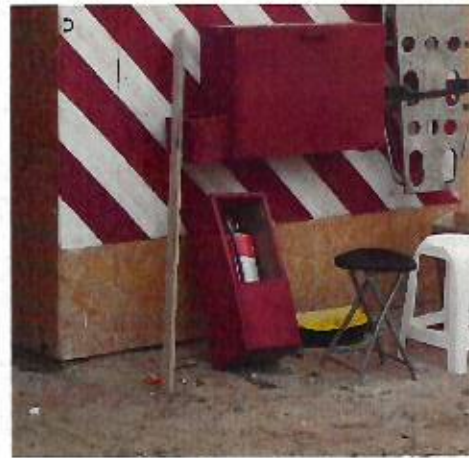
Fotografía N° 36: Extintor en el suelo.

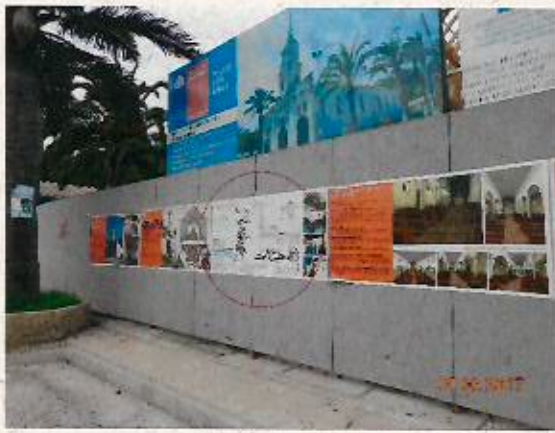
Fotografía N° 1: Láminas para información de transeúntes con rayones.

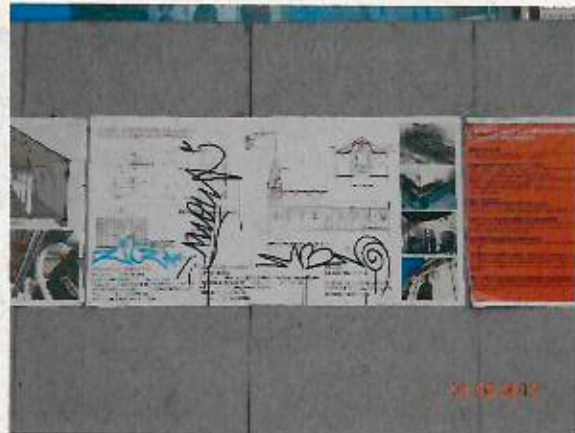
Fotografía N° 2: Láminas para información de transeúntes con rayones.

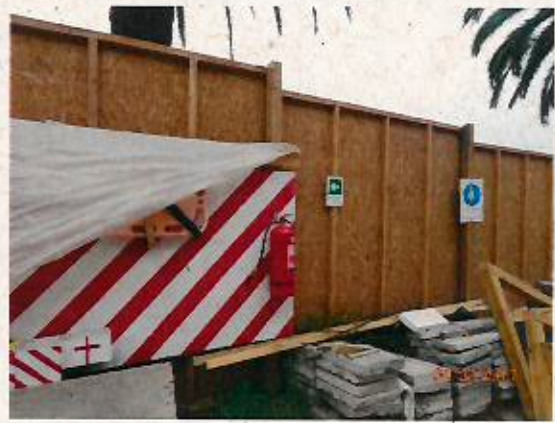
Fotografía N° 3: Extintor a la intemperie sin puerta de vidrio en su gabinete (ubicado en la obra).

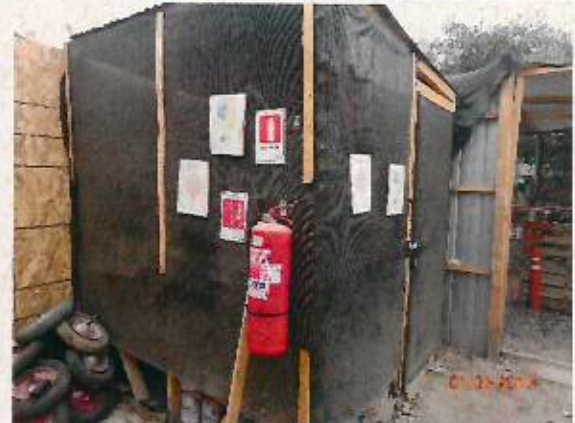
Fotografía N° 4: Extintor a la intemperie sin puerta de vidrio en su gabinete (ubicado en las bodegas de restauración).

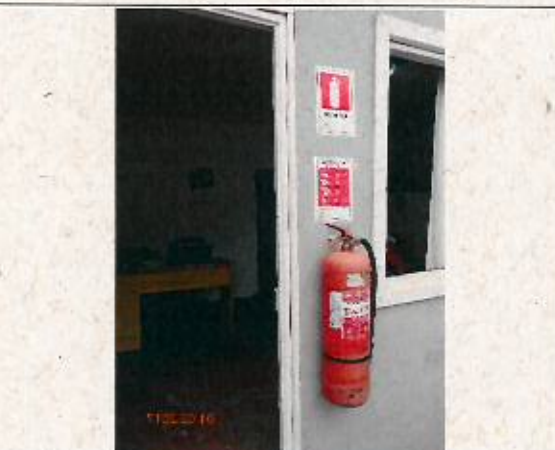
Fotografía N° 5: Extintor a la intemperie sin puerta de vidrio en su gabinete (ubicado en las oficinas administrativas).

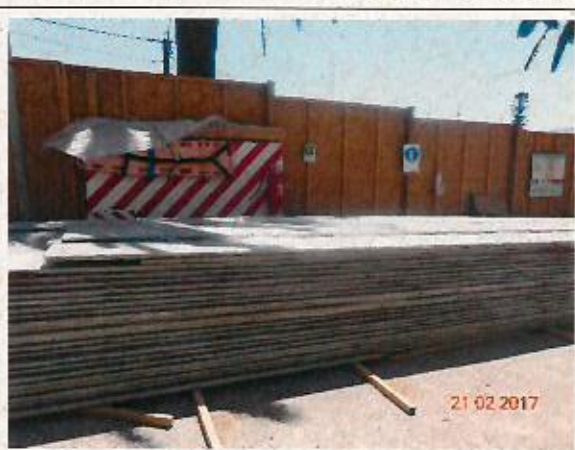
Fotografía N° 6: Extintor sin acceso expedito (ubicado en la obra).

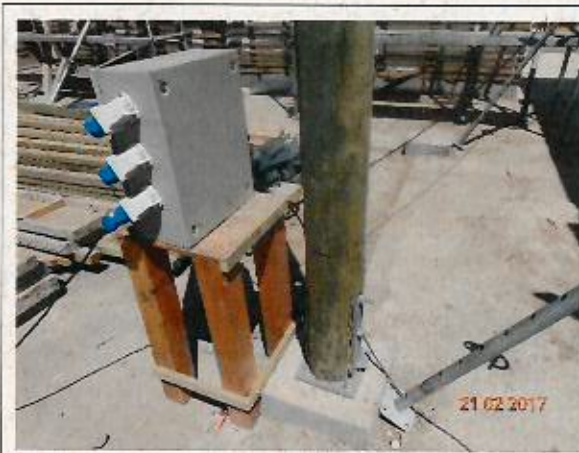
Fotografía N° 1: Anclaje de columnas de madera del patio interior no posee atiesadores indicados en plano de estructuras.

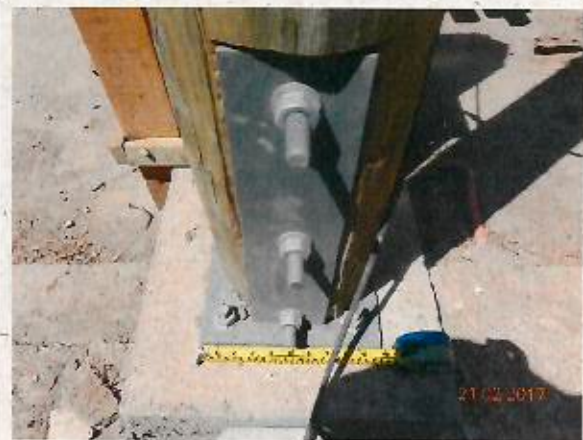
Fotografía N° 2: Anclaje de columnas de madera del patio interior no posee atiesadores indicados en plano de estructuras.

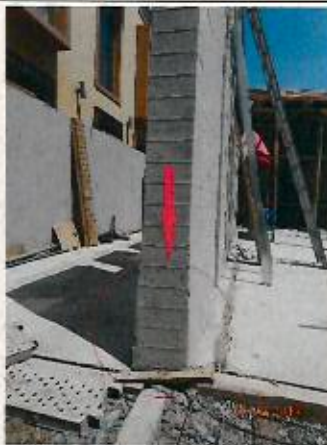
Se verificó que el muro de hormigón armado a la vista, ubicado en el corredor oriente del patio interior (eje J'), presenta algunas deficiencias técnicas, cuyo detalle se indica a continuación:

Fotografía N° 4: Deformación en muro de hormigón armado a la vista, en su extremo inferior del lado norte.

De esta forma, atendido que las deficiencias técnicas observadas no han sido regularizadas, corresponde mantenerlas, debiendo la Dirección de Arquitectura remitir a esta Entidad de Control los antecedentes que acrediten su correcta ejecución, en un plazo no superior a 60 días hábiles, contado desde la recepción del presente documento, lo que será validado en la etapa de seguimiento.

2. Respecto a la observación señalada en el acápite II, Examen de la Materia Auditada, numeral 3.2, sobre deficiencias en muro de hormigón armado nuevo del patio interior, la Dirección de Arquitectura deberá remitir a esta Entidad de Control los antecedentes que acrediten la correcta terminación del hormigón a la vista del referido muro, en un plazo no superior a 60 días hábiles, contado desde la recepción del presente documento, lo que será validado en la etapa de seguimiento. (MC)

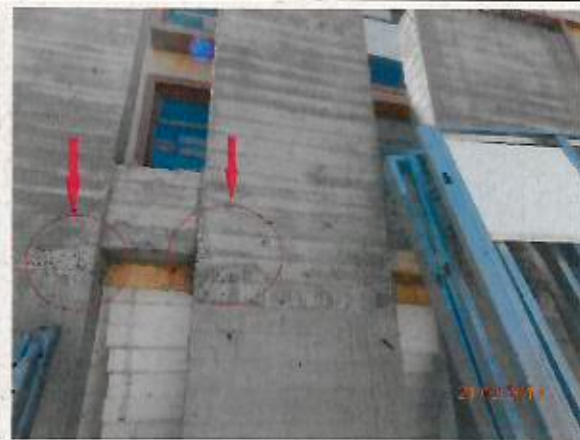
Fotografía N° 5: Nidos en el muro de hormigón armado a la vista.

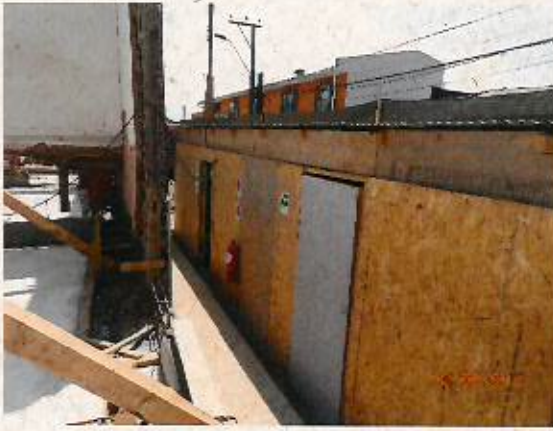
Fotografía N° 12: Extintor a la intemperie sin gabinete con puerta de vidrio.

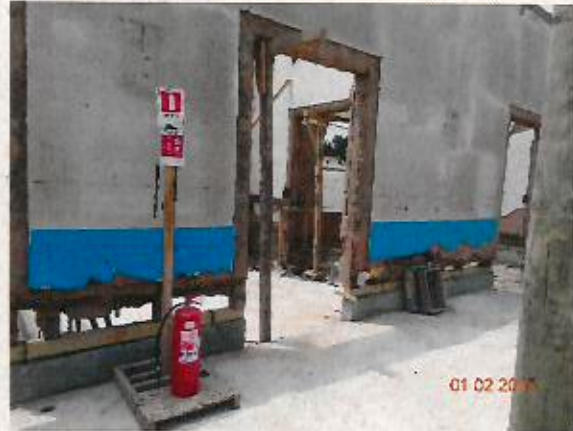
Fotografía N° 13: Extintor ubicado en el suelo.
