Adjunto remito para su conocimiento y fines pertinentes, Informe Final N° 499, de 2017, debidamente aprobado, sobre Inspección de Obra Pública al contrato: "Construcción Complejo Penitenciario Femenino Arica".

**INFORME FINAL N° 499, DE 2017, SOBRE
INSPECCIÓN A LA OBRA: "CONSTRUCCIÓN COMPLEJO PENITENCIARIO
FEMENINO ARICA".**

Se efectuó una inspección a las obras del contrato "Construcción Complejo Penitenciario Femenino Arica", a cargo de la Dirección Regional de Arquitectura de Arica y Parinacota, la cual tuvo por finalidad constatar que éstas se ajusten a las exigencias constructivas contenidas en los preceptos que regulan la materia y que se haya dado cumplimiento a los requerimientos administrativos, medioambientales y de prevención de riesgos -estos últimos referidos a la ejecución de los trabajos- establecidos en los antecedentes que forman parte del respectivo contrato.

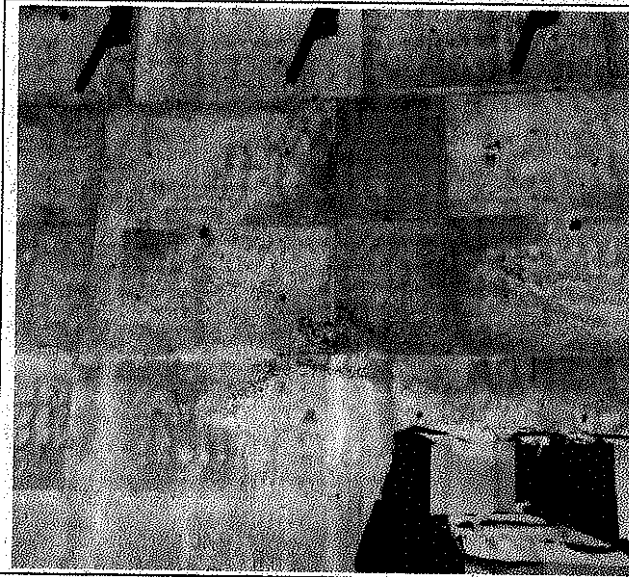
Fotografía N° 1, nidos de piedra en muro anillo de seguridad de vigilancia armada, sector poniente, entre garitas de vigilancia 1 y 2. 27 de abril de 2017.

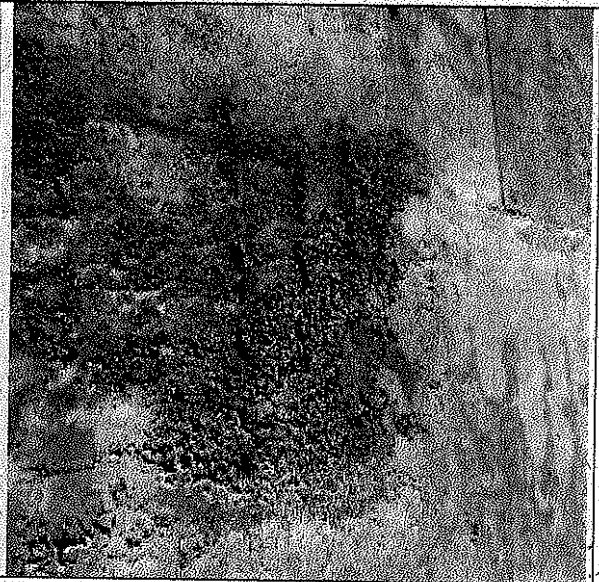
Fotografía N° 2, nidos de piedra en muro anillo de seguridad de vigilancia armada. 27 de abril de 2017.

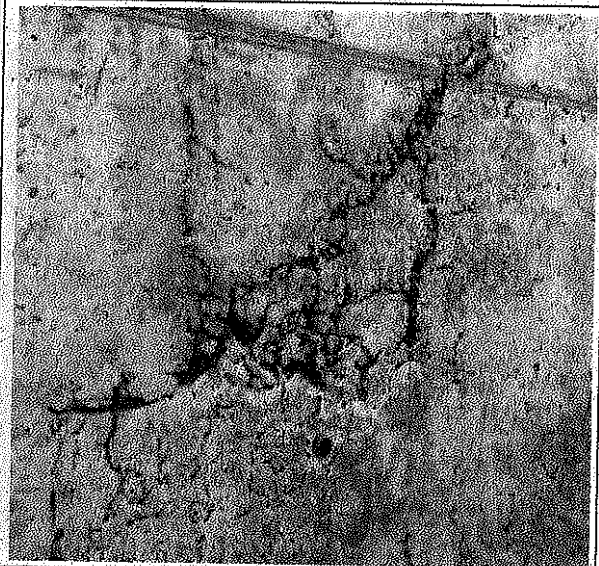
Fotografía N° 4, acercamiento muro patio 1, módulo de reclusión tipo rac, eje M, entre ejes 1 y 9 (Nivel 1). 27 de abril de 2017.

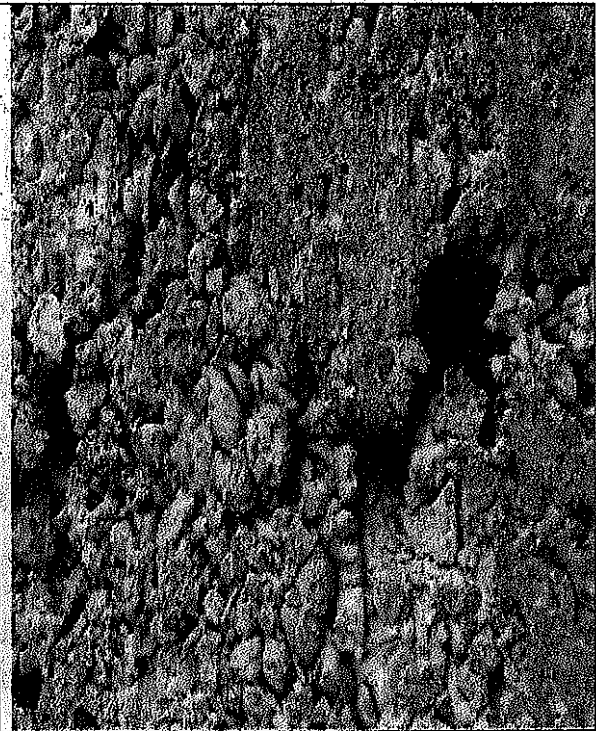
Fotografía N° 6, acercamiento nido de piedra muro patio 1, módulo de reclusión tipo rac, eje 9, entre ejes M y L (Nivel 1). 25 de mayo de 2017.

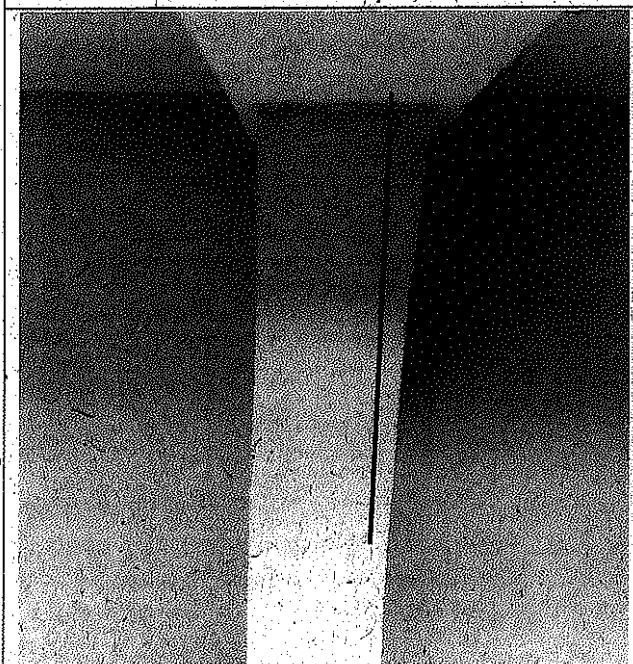
N°	PARTIDA/ ACTIVIDAD /MATERIA	DETALLE	HALLAZGO	NORMA VULNERADA	RESPALDO	RESPUESTA DEL SERVICIO	CONCLUSIÓN
2	2.3.2.1.3. Vigas de hormigón armado.	Deformación en la sección de vigas.	En visita a terreno realizada el día 25 de mayo de 2017, se verificaron diferencias de plomo y/o desaplomes en vigas de la estructura del módulo de reclusión tipo rac, según lo señalado en el anexo N° 2.	especificaciones, donde se sostiene, en lo que interesa, que en la colocación del hormigón se deben utilizar los equipos adecuados y el uso de los procedimientos necesarios para mantener la homogeneidad del hormigón y asegurar la continuidad y monolitismo de los elementos estructurales.	Fotografías N°s. 7 a 9 del anexo N° 3.	Al respecto, la autoridad del servicio reconoce la existencia de desaplome en vigas, agregando que la inspección fiscal instruyó al contratista	En este punto, al igual que en la observación anterior, la dirección regional acredita tanto los procedimientos, como la efectividad de las reparaciones para las

Fotografía N° 7, deformación viga en módulo de reclusión tipo rac, eje 20, entre ejes J y G (Nivel 1). 25 de mayo de 2017.

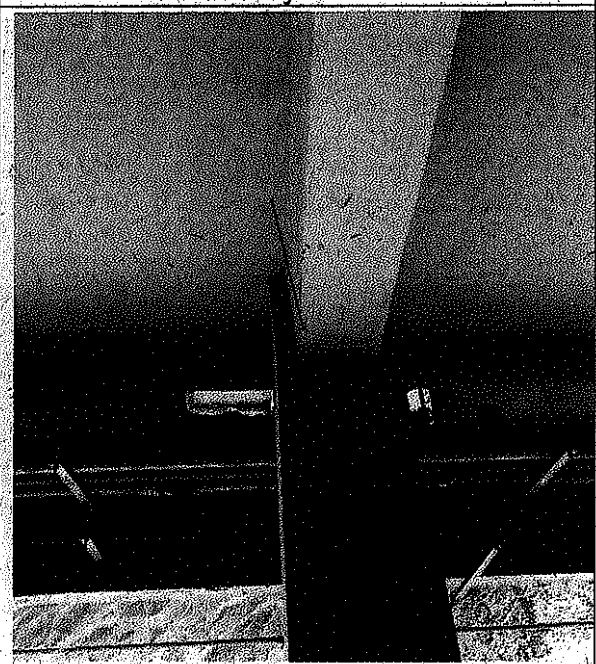
Fotografía N° 8, extremo opuesto de misma viga donde continua deformación, módulo de reclusión tipo rac, eje 20, entre ejes J y G (Nivel 1). 25 de mayo de 2017.

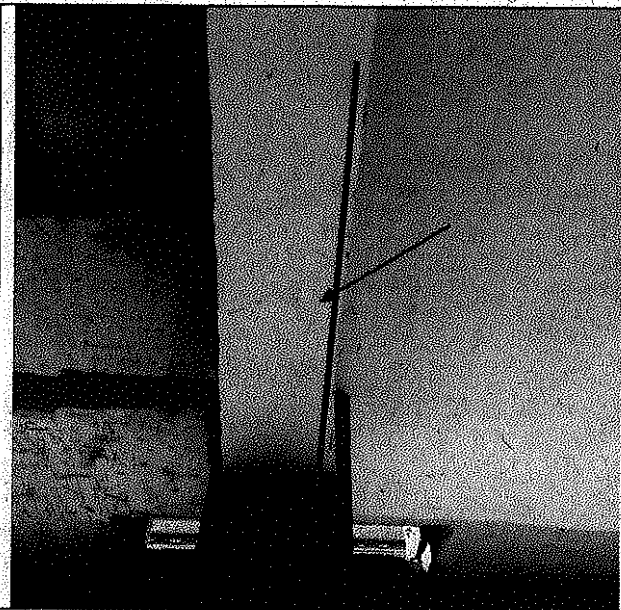
Fotografía N° 9, deformación viga en módulo de reclusión tipo rac, eje 33, entre ejes J y K (Nivel 1). 25 de mayo de 2017.

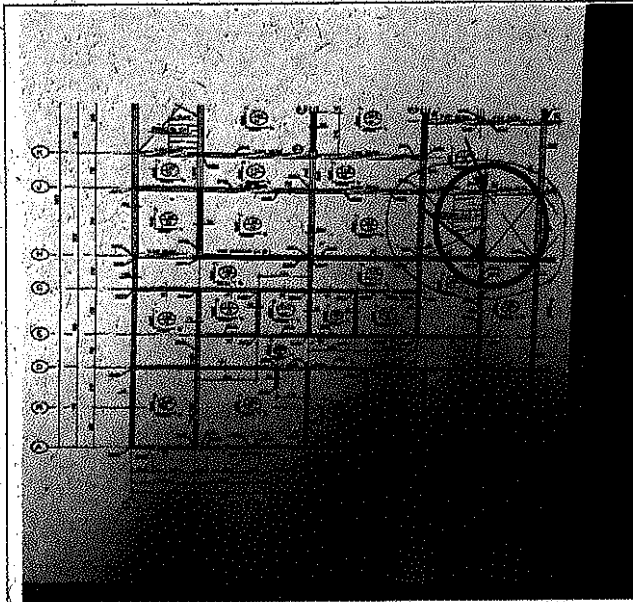
Fotografía N° 13, ubicación en planta pasadas en vigas, edificio RAI-RCT, ejes J y H, entre ejes 7 y 8 (Nivel 1). 2 de junio de 2017.

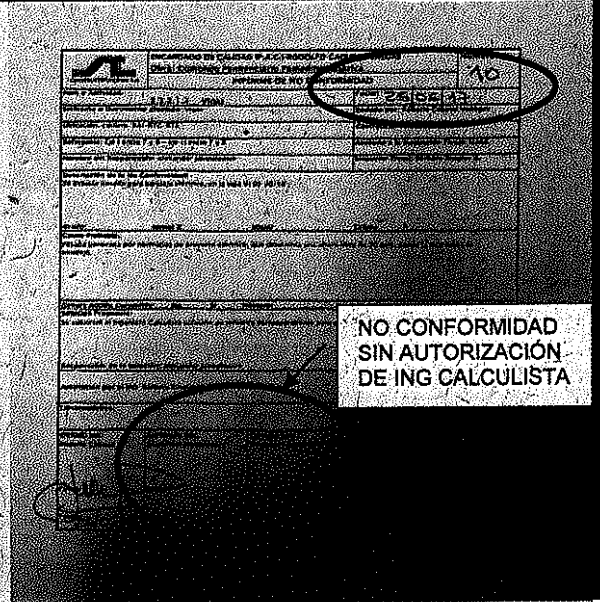
Fotografía N° 14, no conformidad de pasadas en vigas, edificio RAI-RCT, ejes J y H, entre ejes 7 y 8 (Nivel 1), sin firma de autorización ingeniero calculista. 2 de junio de 2017.

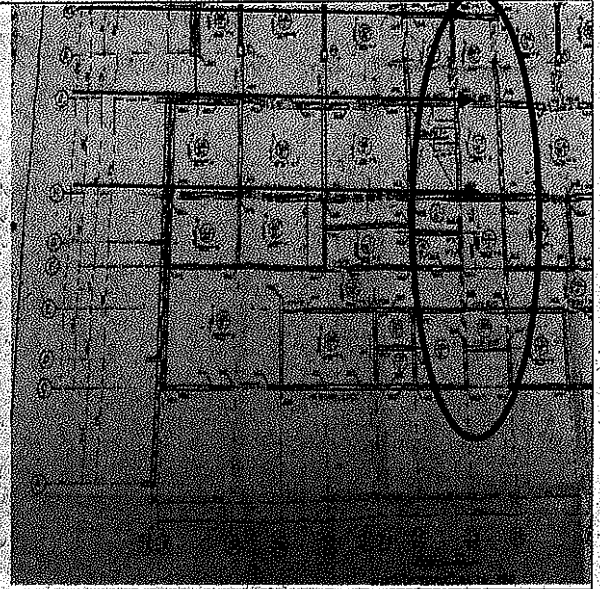
Fotografía N° 16, ubicación en planta pasadas en viga, edificio RTE-LAC, ejes J, H y K1, entre ejes 23 y 24 (Nivel 1). 2 de junio de 2017.

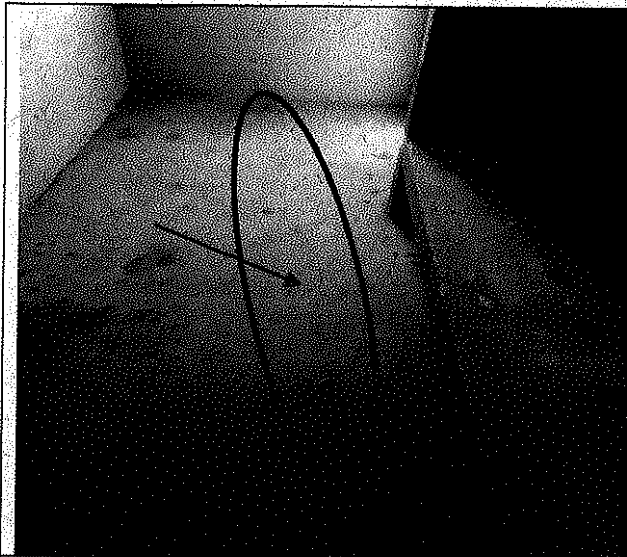
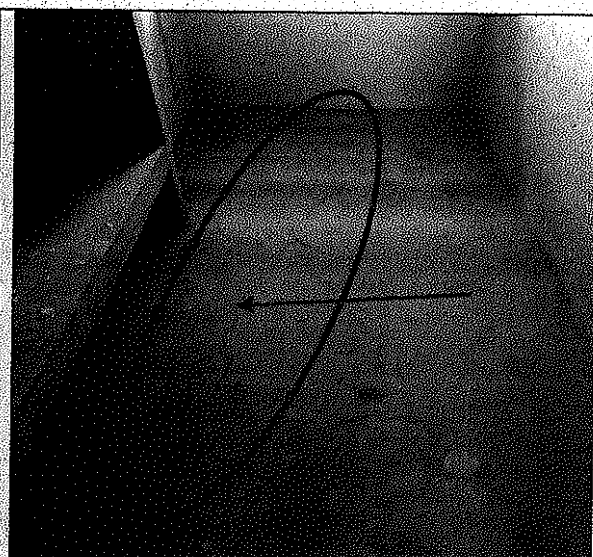
N°	PARTIDA/ ACTIVIDAD /MATERIA	DETALLE	HALLAZGO	NORMA VULNERADA	RESPALDO	RESPUESTA DEL SERVICIO	CONCLUSIÓN
5	Losas con pavimento afinado.	Fisuras en losas.	En gran parte de las celdas ubicadas entre segundo y cuarto nivel del módulo de reclusión tipo raç, se advirtieron fisuras en la superficie afinada de las losas.	Lo anterior evidencia que no se llevó a cabo un correcto procedimiento de curado, acorde a lo dispuesto en el numeral 12 (Protección y curado) de la anotada norma chilena N° 170 Of 85, donde se establecen las condiciones y métodos para evitar la pérdida del agua del hormigón, impedir cambios bruscos de su	Fotografías N°s 17 y 18 del anexo N° 3.	llevar a cabo las repara- ciones corres- pondientes, las cuales se encuentran documentadas según no conformidades N°s 10 y 22.	En atención a lo esgrimido por ese servicio en su respuesta, en relación a la formulación de un procedimiento de reparación de las fisuras detectadas durante la fiscalización y cualquier otra que no se haya visualizado en su oportunidad, así como de la documentación

Fotografía N° 17, fisuras en superficie afinada de losas ubicadas en celdas de módulo de reclusión tipo rac. 27 de abril de 2017.

Fotografía N° 18, fisuras en superficie afinada de losas ubicadas en celdas de módulo de reclusión tipo rac. 27 de abril de 2017.

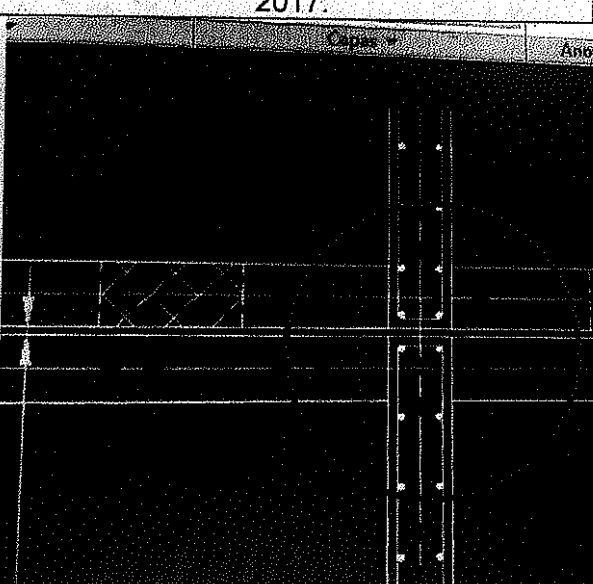
Fotografía N° 19, detalle en planta estructuras primer piso de ubicación junta de dilatación en módulo de reclusión tipo rac, ejes E-E1 con eje 03 (Nivel 1). 1 de junio de 2017.

Fotografía N° 20, detalle en planta estructuras primer piso de ubicación junta de dilatación en módulo de reclusión tipo rac, ejes E-E1 con eje 03 (Nivel 1). 1 de junio de 2017.

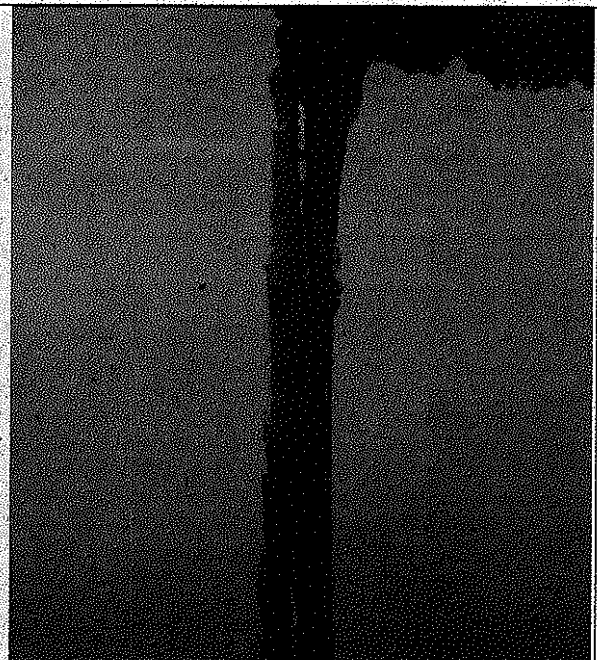
N°	PARTIDA/ ACTIVIDAD /MATERIA	DETALLE	HALLAZGO	NORMA VULNERADA	RESPALDO	RESPUESTA DEL SERVICIO	CONCLUSIÓN
7	2.3.2.1.2. Muros- machones- pilares	Juntas de dilatación desaplomadas.	Se advierte desaplome de juntas de dilatación en todos los pilares y muros existentes a lo largo del eje E-E1, en el nivel 1 del módulo de reclusión tipo rac.	Lo señalado se contrapone con lo precisado en la letra c) del numeral 10.1 de la anotada norma chilena N° 170 Of 85, que indica que la colocación del hormigón se debe efectuar con los equipos adecuados y mediante los	Fotografías N°s 25 a 27 del anexo N° 3. Planta de estructura 1º piso Módulo de reclusión tipo rac.	Al respecto, en su respuesta la autoridad del servicio indica que efectivamente existe desaplome en las juntas de dilatación, agregando que la inspección	juntas, así como antecedentes gráficos de los mismos y la conformidad por parte del ingeniero e inspector fiscal del contrato de los trabajos ejecutados, lo que será verificado en una próxima visita de seguimiento. (C ¹) Dada la respuesta de ese servicio y considerando que el ingeniero calculista definió para los desaplomes sólo medidas estéticas, las cuales aún no han sido acreditadas, cabe mantener la

Fotografía N° 26, desaplome de junta de dilatación en muro a lo largo del eje E-E1, en el nivel 1 del módulo de reclusión tipo rac. 1 de junio de 2017.

- Se advirtieron desaplomes de juntas de dilatación en todos los pilares y muros existentes a lo largo del eje E-E1, en el nivel 1 del módulo de reclusión tipo rac, por lo que la autoridad del servicio deberá acreditar las medidas tendientes a corregir los defectos estéticos de las juntas de dilatación, instruidas por el ingeniero calculista del proyecto, lo cual deberá respaldar mediante los protocolos de ejecución establecidos para ello, así como antecedentes gráficos y la conformidad por parte del ingeniero e inspector fiscal del contrato.

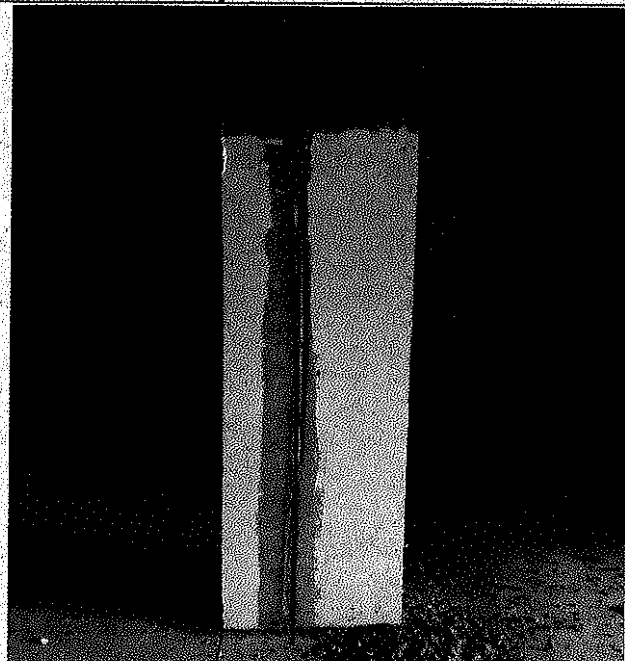
Fotografía N° 27, desaplome de junta de dilatación en pilar a lo largo del eje E-E1, en el nivel 1 del módulo de reclusión tipo rac. 1 de junio de 2017.

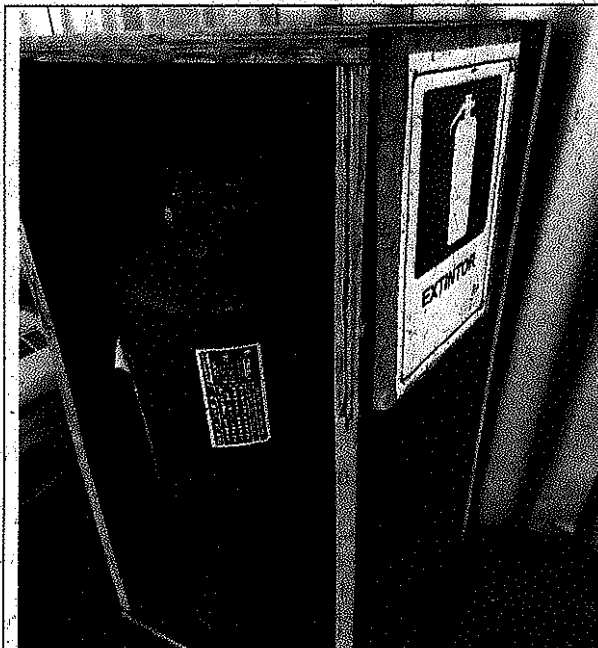
N°	PARTIDA/ ACTIVIDAD/ D/ MATERIA	DETALLE	HALLAZGO	NORMA VULNERADA	RESPALDO	RESPUESTA DEL SERVICIO	CONCLUSIÓN
1	Prevención de incendios.	Extintor de incendio sin mantenimiento.	Se verificó en visita a obra, realizada el 25 de abril de 2017, que el extintor instalado junto a la bodega de sustancias peligrosas, no contaba con la mantención correspondiente, como consta en su etiqueta, la cual señala como fecha de la próxima revisión el mes de marzo de 2017.	Lo señalado incumple lo indicado en el artículo 51 del decreto N° 594, de 1999, del Ministerio de Salud, que aprueba reglamento sobre condiciones sanitarias y ambientales básicas en los lugares de trabajo, que establece que estos equipos deberán ser sometidos a revisión, control y mantención preventiva según normas chilenas oficiales, realizada por el fabricante o servicio técnico, por lo menos una vez al año, haciendo constar esta circunstancia en el rótulo	Fotografías N°s. 1 a 3 de anexo N° 4.	El servicio señala en su respuesta que el día 25 de abril de 2017, en el área destinada a bodega de sustancias peligrosas, el extintor de incendios estaba sin mantención. Luego, indica que la inspección fiscal instruyó al contratista subsanar lo observado, ante lo cual se corrige lo advertido, entregando informe de	Atendida la respuesta de la autoridad de ese servicio, cabe dar por subsanada la observación, por cuanto como se respalda se adjuntan antecedentes gráficos e informe suscrito por los profesionales responsables sobre la materia, incluyendo la inspección fiscal del contrato, los cuales permiten verificar las medidas correctivas ejecutadas. Ahora bien,

Fotografía N° 1, extintor de incendios con
mantención vencida. 25 de abril de 2017.

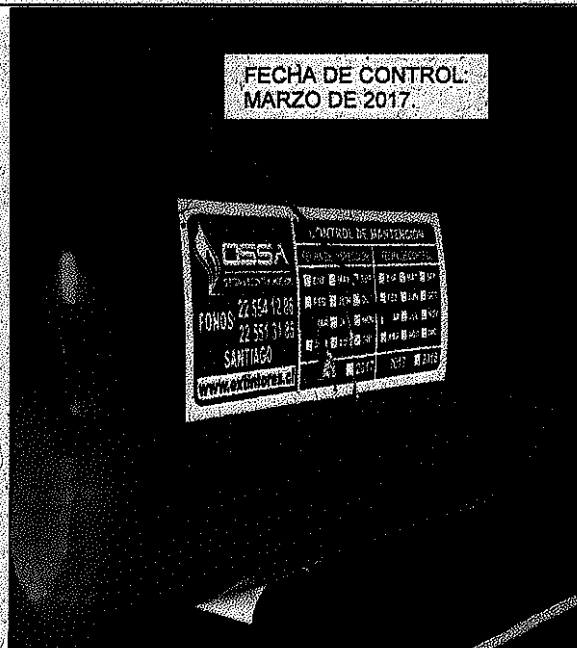
Fotografía N° 2, detalle control de
mantención extintor. 25 de abril de 2017.

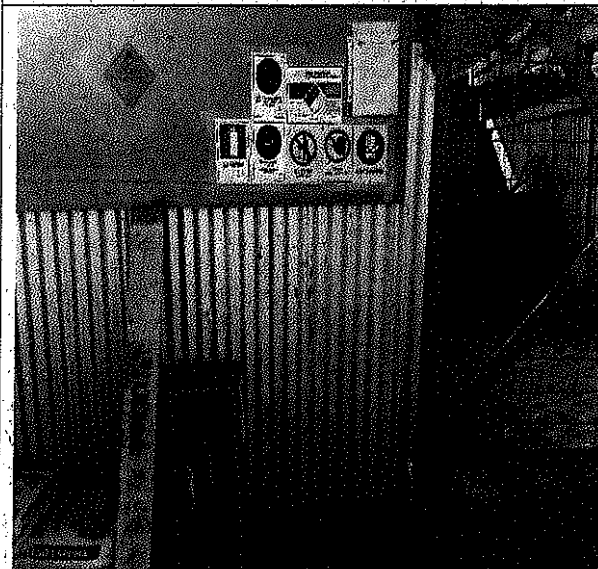
Fotografía N° 3, ubicación extintor de
incendios. 25 de abril de 2017.

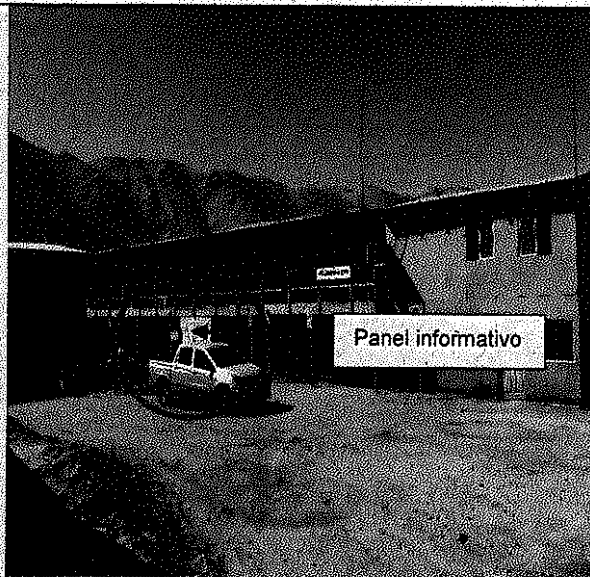
N°	PARTIDA/ ACTIVIDAD/ D/ MATERIA	DETALLE	HALLAZGO	NORMA VULNERADA	RESPALDO	RESPUESTA DEL SERVICIO	CONCLUSIÓN
3	Índice UV	Letrero informativo en obra.	Se constató en visita de 28 de abril de 2017, que no se encontraba expuesto en la instalación de faenas, el	Lo expuesto lo transgrede establecido en la letra b) del artículo	Fotografías N° 6 de anexo N° 4.	Al respecto, la autoridad del servicio indica que	les para Contra- tos de Ejecución y de Concesio- nes de Obras Públicas, y considerando que la corrección de lo expuesto se instruyó a través del folio N° 7 del antes citado libro de obras, lo que fue acatado y confirmado mediante el anotado folio N° 8, se concluye en los mimos términos de la observación anterior. Atendido que el referido letrero fue instalado, se debe dar por

Fotografía N° 6, inexistencia de letrero índice UV, 28 de abril de 2017.

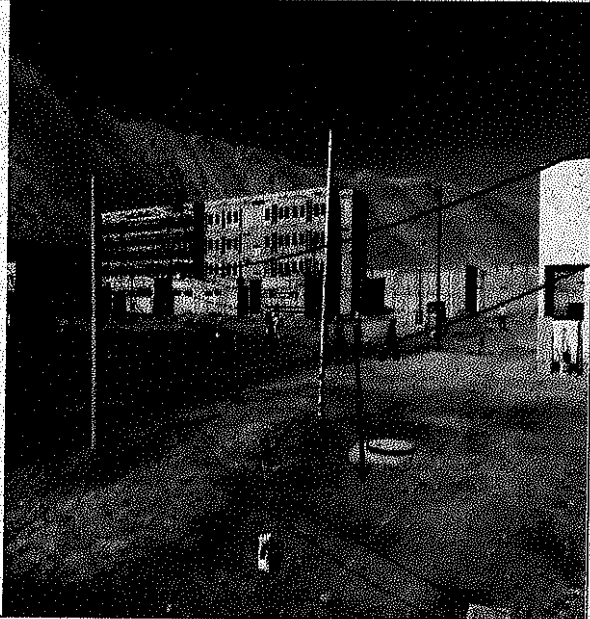
N°	PARTIDA/ ACTIVIDA D/ MATERIA	DETALLE	HALLAZGO	NORMA VULNERADA	RESPALDO	RESPUESTA DEL SERVICIO	CONCLUSIÓN
4	Instalación es eléctricas provisorias.	Extensiones eléctricas provisorias de instalación de faenas.	Se advirtió que en general los tendidos de conductores provisorios de alimentación eléctrica de las distintas faenas de la obra, no respetaban las alturas mínimas, quedando expuestos a golpes o al alcance inmediato de los trabajadores.	resolución N° 258, de 2009, relacionadas con el cumplimiento de las obligaciones legales y reglamentarias que rigen el contrato. Elo transgrede lo establecido en los numerales 8.6 y 8.22 de la norma chilena N° 350 Of 2000, los que establecen que la altura mínima que puede tener un conductor, medida desde el suelo, es de 4 metros. Agrega que dicha altura debe aumentarse en zonas de tránsito de vehículos o maquinarias hasta permitir el paso del vehículo más alto con una holgura de 1 metro. Asimismo, se debe señalar los	Fotografías N°s. 7 a 10 de anexo N° 4.	La Dirección Regional de Arquitectura expone en su respuesta que efectivamente algunos cables eléctricos no alcanzaban la altura mínima de 4 metros. Agrega, que a requerimiento de la inspección fiscal empresa procedió a subsanar el hallazgo, entregando el	Al respecto, cabe señalar que dado que esa entidad presenta antecedentes que acreditan la corrección respecto de las alturas de las alimentaciones eléctricas, corresponde subsanar lo objetado. Sin perjuicio de ello, en lo sucesivo ese servicio deberá adoptar las

Fotografía N° 7, conductores eléctricos provisionales con altura bajo lo permitido.
1 de junio de 2017

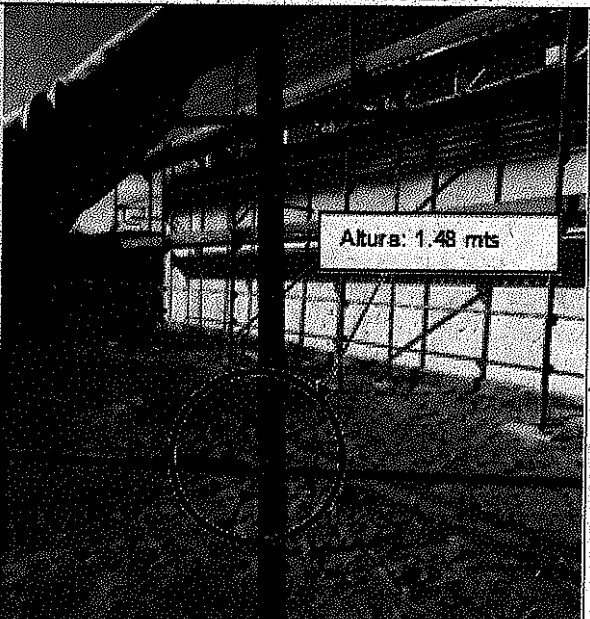
Fotografía N° 8, conductor eléctrico a 1,48 metros del suelo. 1 de junio de 2017.

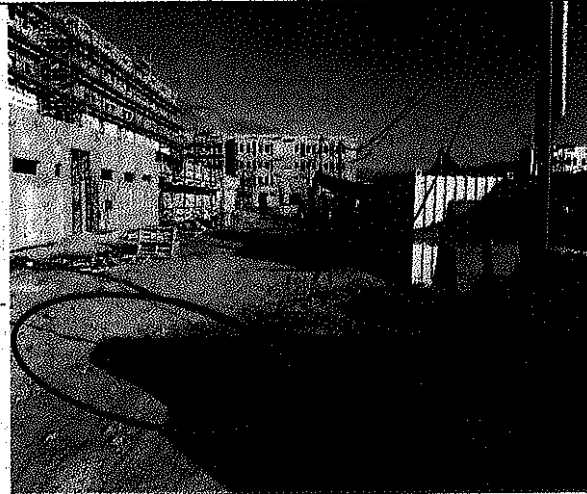
Fotografía N° 9, conductor eléctrico en el suelo. 1 de junio de 2017.
