INFORME
FINAL

Dirección de Arquitectura Región de La Araucanía

Número de Informe: 400/2017

INFORME FINAL N° 400 DE 2017, SOBRE
INSPECCIÓN A LA OBRA "REPOSICIÓN
LICEO E INTERNADO C-14
LONQUIMAY".

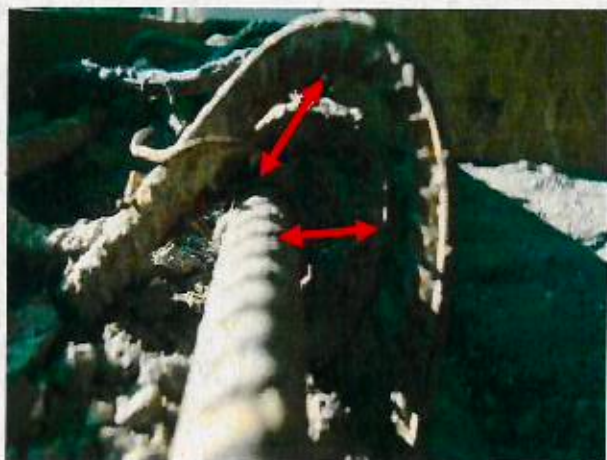
Se constató que la inspección fiscal no ha objettato que la geometría de las enfierraduras en vigas de fundación en los ejes A'1 entre ejes 17 y 21, y en eje J entre 20 y 22, no	Se vulnera lo especificado en la lámina E-01, Planta de Fundaciones, de fecha 23 de diciembre de 2013 y en los planos de estructura generales.	Anexo N° 1, fotografías N°s 1 a 4.	En cuanto a esta materia, la Dirección acompaña a su oficio de respuesta el procedimiento de no conformidad N° 69, de 20 de junio de 2017,	En atención al procedimiento correctivo adoptado por la unidad técnica, que evidencia la regularización de la disposición de la enfierradura en los

Fotografía N° 1: se puede apreciar una excesiva separación de los estribos en relación a las barras longitudinales.

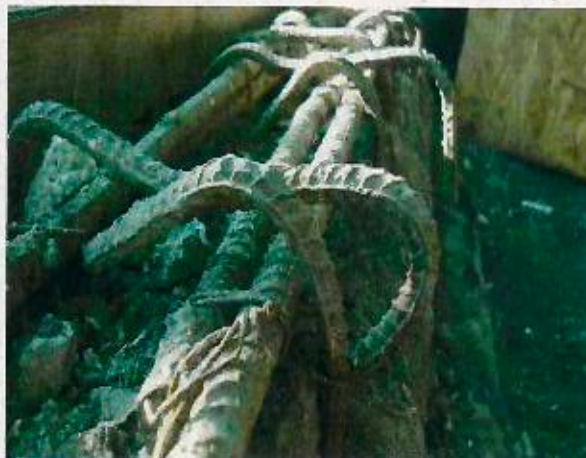
Fotografía N° 2: en viga de fundación se observan estribos torcidos.

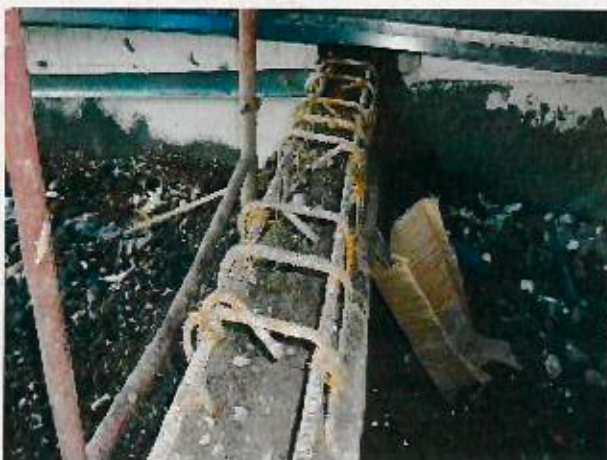
Fotografías N° 3: se aprecia viga de fundación donde se observó la misma irregularidad en los estribos.

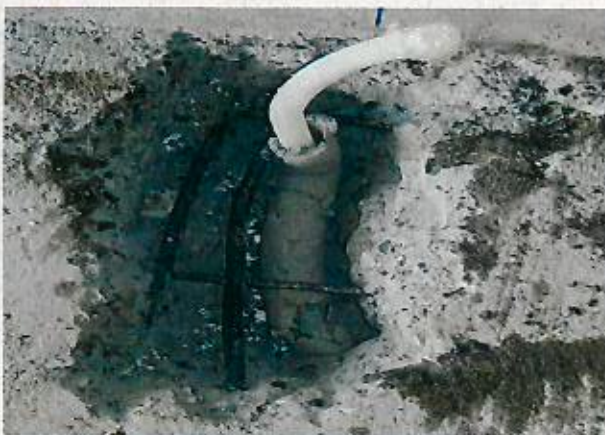
Fotografías N° 6: armadura a la vista y doblada, para dar espacio a flexible de calefacción.

1.4, y 1.5	Picado posterior de muros y losas en distintas dependencias de la obra. Armadura de acero expuesta y enfierradura cortada. Inexistencia de protocolos de reparación de los hormigones picados.	C: Compleja	El Servicio debe acreditar documentalmente la aplicación y descuento de la multa por 5 UTM en el estado de pago respectivo, en un plazo de 60 días hábiles desde la recepción del presente informe.

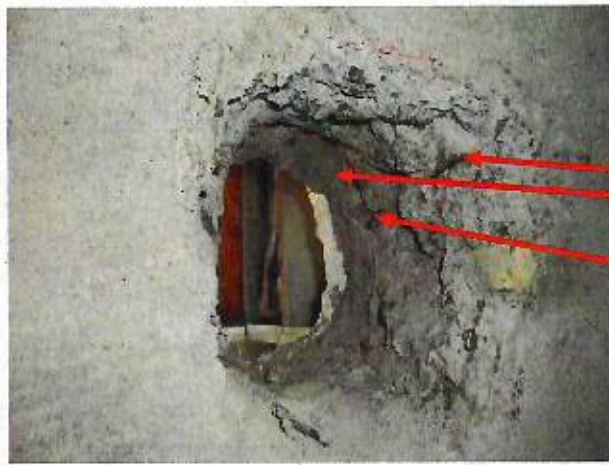
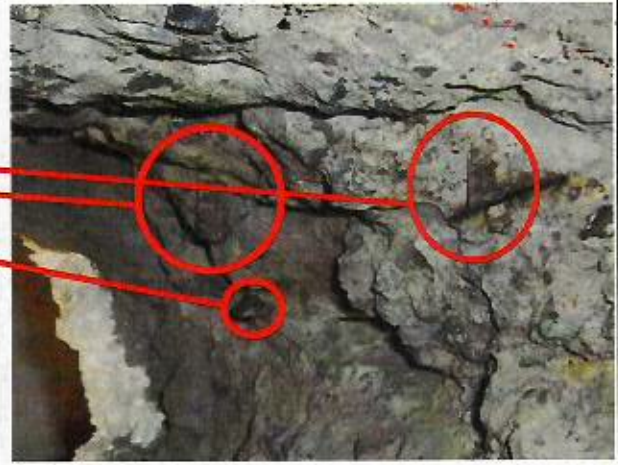
N°	PARTIDA/ ACTIVIDAD/ MATERIA	DETALLE	HALLAZGO	NORMA VULNERADA	RESPALDO	RESPUESTA DEL SERVICIO	CONCLUSIÓN
5	"Hormigones simples".	Se observa el corte de armaduras producto de pasadas posteriores.	<p>existe una aprobación formal del ingeniero proyectista para el procedimiento a seguir en el picado posterior del hormigón endurecido.</p> <p>Con todo, a la vista de las intervenciones señaladas, correspondía la aplicación de multas por 5 UTM, por los picados advertidos, acción que no ha sido ejercida por la inspección fiscal.</p>	<p>especificaciones técnicas y planos del proyecto.</p>	<p>Anexo N° 1, fotografías N°s 7 y 8.</p>	<p>La unidad técnica reitera que sobre la materia procedió a generar la "no conformidad" N° 72, de 20 de junio de 2017, cuyo procedimiento de reparación está aprobado por el ingeniero proyectista de la obra.</p>	<p>En iguales términos a la objeción precedente, procede mantener la objeción a fin de acreditar el efectivo descuento de 5 UTM a la empresa contratista por las pasadas posteriores ejecutadas en el hormigón endurecido.</p> <p>Al efecto, ese Servicio deberá remitir la documentación del estado de pago de julio de 2017, en un plazo de 60 días hábiles, contados desde la recepción del presente informe, sin perjuicio de las acciones de seguimiento que se</p>

Fotografía N° 7 y 8: se puede observar la armadura cortada con esmeril angular, por picado posterior de muro, sin que esta acción conste que haya sido aprobada por el proyectista.

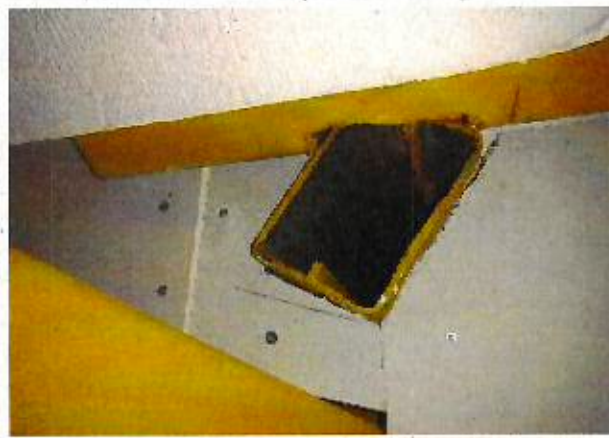
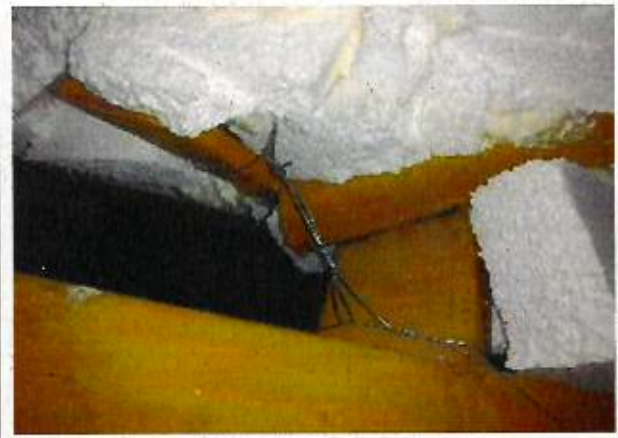
<p>Se constató que, algunos elementos de la estructura de cubierta, presentaban cortes irregulares que no se conciben con lo establecido en los planos de esa especialidad, por cuanto se advirtieron deformaciones en los elementos que conforman la estructura, producto de cortes y uniones que fueron soldadas con arco eléctrico, sin la prolijidad que debería primar en la ejecución de estas obras.</p> <p>Lo anteriormente señalado, se constató en la estructura de acero instalada en la cubierta del edificio</p>	La irregularidad detectada incumple lo establecido en el numeral 2.1.7.1 Cerchas de Acero, de las especificaciones técnicas del contrato, que en lo medular indican que las estructuras metálicas se ejecutarán de acuerdo a planos y ET de la especialidad y de la normativa vigente. Las estructuras tanto en Taller como en obra deberán ser realizadas por obreros calificados según norma NCH 380 of. 62. Se deberá evitar la ejecución de soldaduras en obra, salvo las de montaje.	La irregularidad detectada incumple lo establecido en el numeral 2.1.7.1 Cerchas de Acero, de las especificaciones técnicas del contrato, que en lo medular indican que las estructuras metálicas se ejecutarán de acuerdo a planos y ET de la especialidad y de la normativa vigente. Las estructuras tanto en Taller como en obra deberán ser realizadas por obreros calificados según norma NCH 380 of. 62. Se deberá evitar la ejecución de soldaduras en obra, salvo las de montaje.	Anexo N° 1, fotografías N°s 9 a 11.	El servicio señala que procedió a exigir al contratista la reparación del área afectada mediante la colocación de una placa metálica de reforzamiento, acompañando la "no conformidad" N° 70, de 20 de junio de 2017, y fotografías que dan cuenta de los trabajos realizados.	<p>No obstante lo informado, se mantiene la observación en tanto no se acredite documentadamente la aprobación técnica de dichas reparaciones por parte de la Inspección Fiscal y el pronunciamiento del profesional calculista en virtud de la intervención estructural advertida, para lo cual se concede un plazo de 60 días hábiles, contados desde la recepción de este informe, sin perjuicio de su verificación en una posterior visita de</p>

Fotografía N° 9 y 10: se aprecia corte en costanera por cruce de viga y soldadura al arco eléctrico con aspecto irregular.

1.6	Deformaciones en los elementos que conforman la estructura de cubierta.	MC: Medianamente Compleja	Ese servicio deberá remitir copia del pronunciamiento respectivo de su inspección fiscal y del calculista del proyecto sobre la intervención estructural advertida, informando de ello en un plazo de 60 días hábiles, contados desde la recepción de este informe.

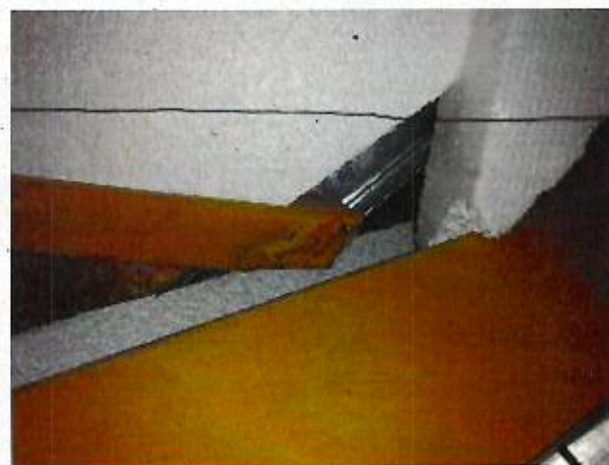
Fotografía N° 11: unión de costanera con viga de apoyo, con cortes y soldadura al arco eléctrico irregulares.

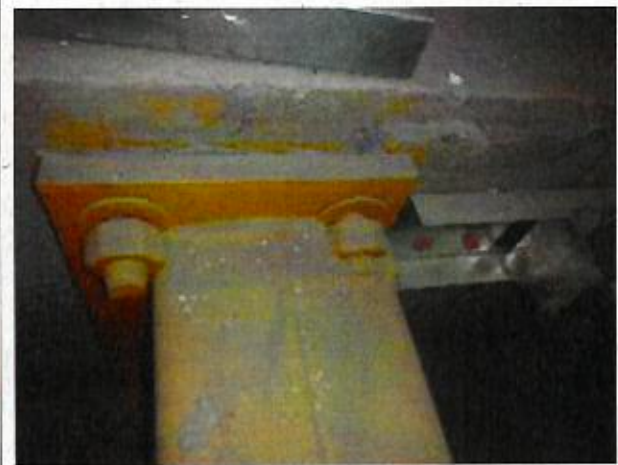
N°	PARTIDA/ ACTIVIDAD/ MATERIA	DETALLE	HALLAZGO	NORMA VULNERADA	RESPALDO	RESPUESTA DEL SERVICIO	CONCLUSIÓN
7	3.1.7.1 "Cercha de Acero".	Tuercas y arandelas de anclaje de pernos de acero con torque deficiente.	Se constató que los pernos de anclaje a muros de hormigón de las vigas que conforman la parilla que sustentan los equipos recuperadores de aire, no tiene el torque suficiente, por cuanto las tuercas no se han enroscado a tope con la arandela y la pletina de la viga.	Respecto a la observación realizada al sistema de anclaje de las vigas que conforman la parilla de soporte de los equipos de recuperación de aire, es preciso consignar que estos se encuentran fijados al muro por medio de pernos de anclaje de expansión de 3/4", los que según la información técnica se le debe aplicar un torque de instalación de 110 libras, lo que no ocurrió en la especie, no siendo advertido esto por el Inspector Fiscal de la Obra. Se vulnera lo establecido en los ya aludidos artículos 110 y 142, del decreto N° 75, de 2004.	Anexo N° 1, fotografías Nos 12 y 13.	Sobre el particular, la Dirección Regional reitera que mediante el procedimiento de no conformidad N° 70, de 20 de junio de 2017, se procedió a reparar el área en relación a los pernos de anclaje a muros de hormigón de las vigas que conforman la parilla que sustentan los equipos recuperadores.	En virtud de la medida adoptada y de la documentación técnica acompañada, que dispone la corrección del enroscado de las tuercas, se ha estimado precedente dar por subsanada la observación formulada.

Fotografía N° 12: se observan varilla de anclaje soldada a la viga, además de presentar la tuerca y arandela visiblemente sin apriete suficiente.

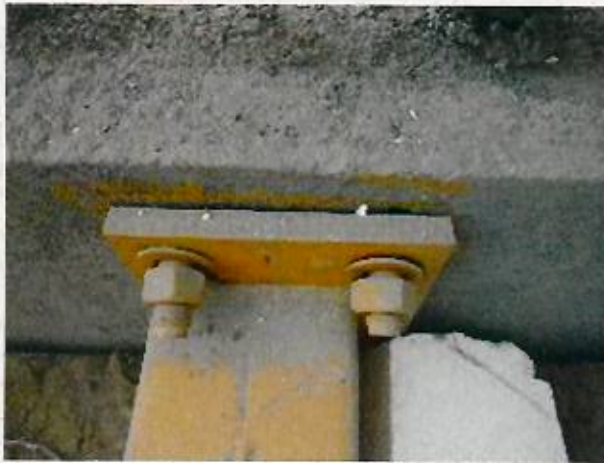
Fotografía N° 13: se observan varillas de anclaje con sus tuercas sin el suficiente torque, en parrilla soportante de los equipos recuperadores de aire.

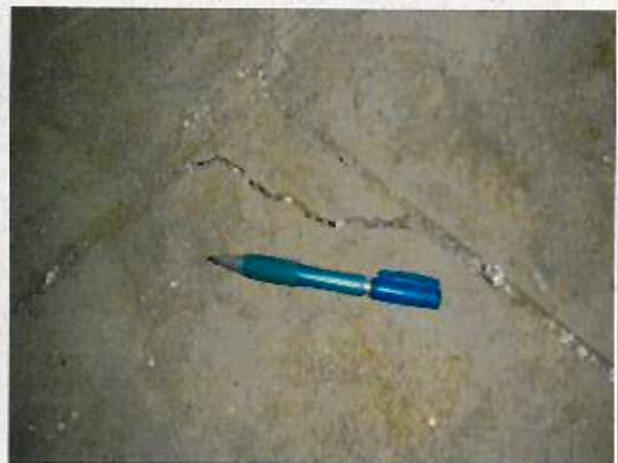
8	4.1.4.4 "Losas".	Fisuras y grietas en losa de multicancha techada.	Se constataron fisuras en losa de multicancha techada, específicamente en los encuentros con los pilares perimetrales del recinto, sin que estos hayan sido reparados y/o advertidos por la inspección fiscal. Además se observa	Lo establecido en la Norma Chilena NCh N° 170, sobre Hormigones Requisitos Generales, aprobada por el citado decreto N° 404, de 1985, que en lo que interesa señala que la dosificación que efectivamente se aplique	Anexo N° 1, fotografías Nos 14 y 15.	En su respuesta, el servicio acompaña el documento de la "no conformidad" N° 71, de 20 de junio de 2017, antecedente que estableció un error en el proceso de fraguado y ordenó su	Al respecto, se ha estimado pertinente <u>mantener la observación por cuanto el servicio no acompaña a su oficio de respuesta la documentación que dé cuenta de su aprobación al resultado de las</u>

Fotografía N° 14: se logra apreciar grieta y fisura en losa de multicancha techada.

1.8	Fisuras en losa de multicancha techada	MC: Medianamente Compleja	Acreditar la aprobación de las reparaciones a los hormigones endurecidos, por parte de la inspección fiscal y del ingeniero proyectista, además de remitir su pronunciamiento respecto al protocolo de reparación, debiendo remitir los antecedentes pertinentes, en un plazo de 60 días hábiles a contar de la recepción de este informe.

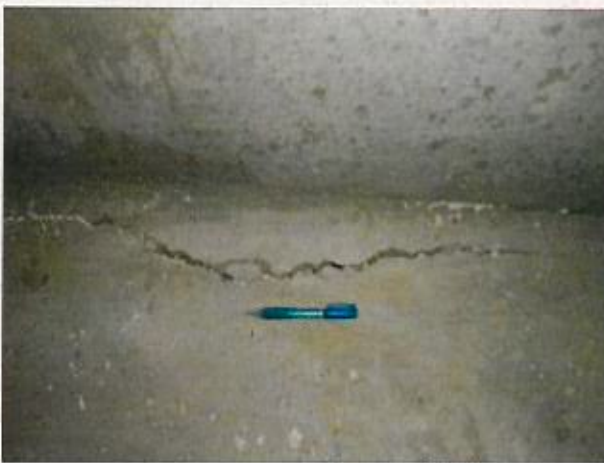
Fotografía N° 15: se observa grieta en losa de multicancha techada.

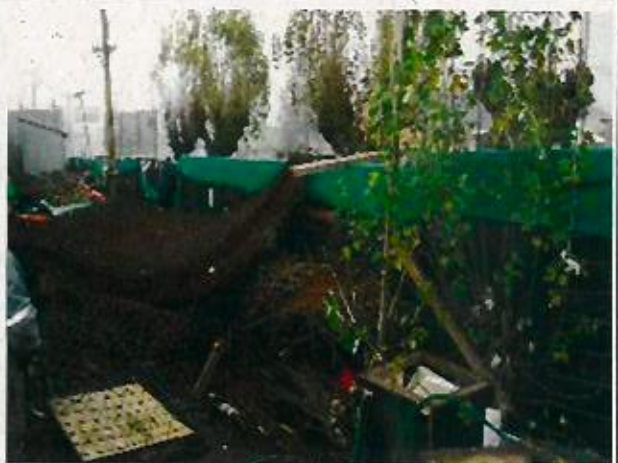
N°	PARTIDA/ ACTIVIDAD/ MATERIA	DETALLE	HALLAZGO	NORMA VULNERADA	RESPALDO	RESPUESTA DEL SERVICIO	CONCLUSIÓN
9	503-2 "Acero para armaduras A63-42H".	Barras de acero y mallas Acma se encuentran apiladas a la intemperie y en contacto directo con el suelo.	Se constató el acopio de barras de acero para hormigón y mallas del tipo Acma, a la intemperie y sobre el terreno natural en el sector poniente de las obras, sin que la inspección fiscal exigiera alguna medida de resguardo y protección que evitara la aceleración del proceso de corrosión de estos elementos.	En la obra debe ser tal que el hormigón cumpla la resistencia especificada, la ductilidad, la durabilidad y las restantes exigencias complementarias. Se vulnera lo establecido en los ya aludidos artículos 110 y 142, del decreto N° 75, de 2004.	Anexo N° 1, fotografías N°s 16 y 17.	reparación fundada en el procedimiento específico de hormigones, de enero de 2017, aprobado por la empresa constructora.	reparaciones así como tampoco adjunta el documento que aprobó el proceso de restauración en hormigones, debidamente visado por el ingeniero calculista del proyecto, debiendo remitir los antecedentes pertinentes en un plazo de 60 días hábiles, contados a partir de la recepción de este informe. (MC)

Fotografía N° 16: se aprecia un acopiado de mallas Acma que aún son utilizadas en la obra, sin resguardo para evitar la oxidación.

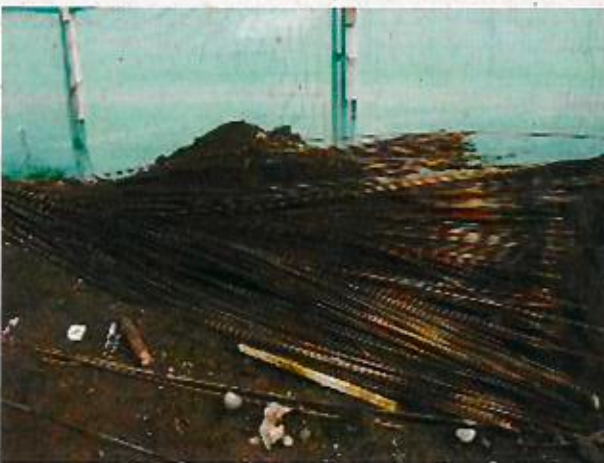
Fotografía N° 17: barras de acero acopiadas sin ninguna medida de protección contra la corrosión.

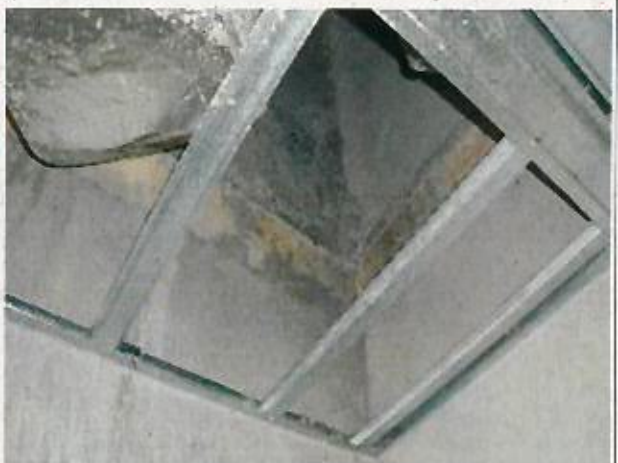
Fotografía N° 18: se aprecia restos de madera de los moldajes que no han sido retirados.

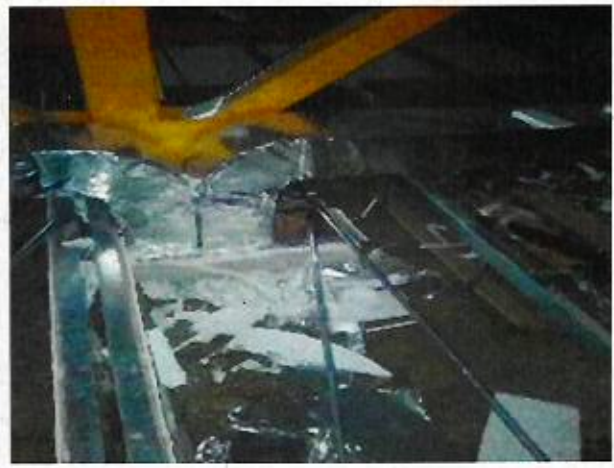
Fotografía N^{os}.19 y 20: se observa gran cantidad de materiales sobrantes de los trabajos que se realizaron en la canalización y revestimiento bajo la cubierta de los edificios de internado.

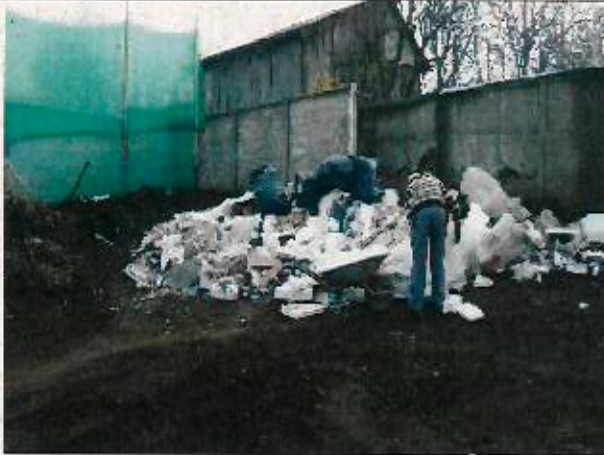
1	3.14, Cumplimiento de requisitos medioambientales. Bases administrativas del contrato.	Inadecuada disposición de residuos en la obra.	Se constató la presencia de desechos de materiales propios de la obra, acumulados a un costado del terreno, sin que estos hayan sido dispuestos en contenedores o retirados del lugar. Lo anterior, además, sin resguardar las zonas de trabajos aisladas de la contaminación que pudieran ocasionar estos desechos al estar en contacto directo con el suelo.	Respecto a la observación señalada, es pertinente colegir que estas vulneran lo consignado en las bases administrativas del contrato, sección N° 6, numeral 6.1, sobre limpieza y despeje del área de trabajo. Además no se da cumplimiento a lo previsto en el artículo 110, del referido decreto 75, de 2004.	Anexo N° 2, fotografía N° 1.	En su respuesta, el servicio indicó, en lo que interesa, que posterior a la realización de la auditoría, se efectuó una demarcación del lugar de disposición temporal de residuos de la obra, instalándose además una barrera de aislamiento protectora para evitar el contacto directo con el suelo.	En atención a las medidas adoptadas y acreditadas por el servicio, procede dar por subsanada la objeción. Sin perjuicio de ello, en adelante, esa repartición deberá adoptar las medidas necesarias oportunamente, a fin de asegurar cabalmente el cumplimiento de los requisitos establecidos en los planes de gestión ambiental y sus bases en los contratos de obra pública que celebre,

Fotografía N° 1: gran cantidad de basura y desechos de la obra, en contacto directo con el suelo y sin que estos hayan sido dispuestos para su eliminación.

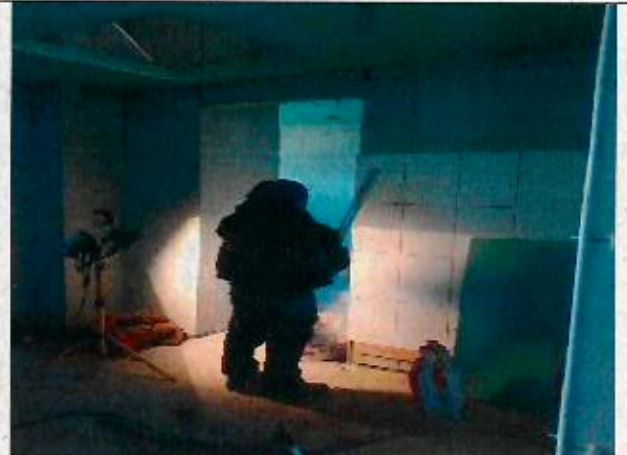
Fotografía N° 2: trabajador sin casco de seguridad ni guantes.

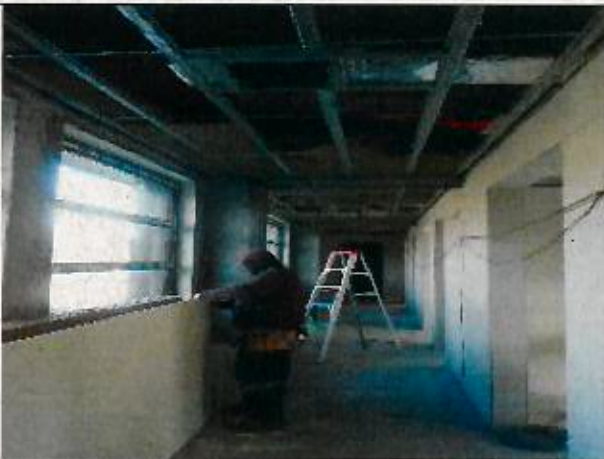
Fotografía N° 3: se aprecia a otro trabajador sin casco de seguridad ni guantes.

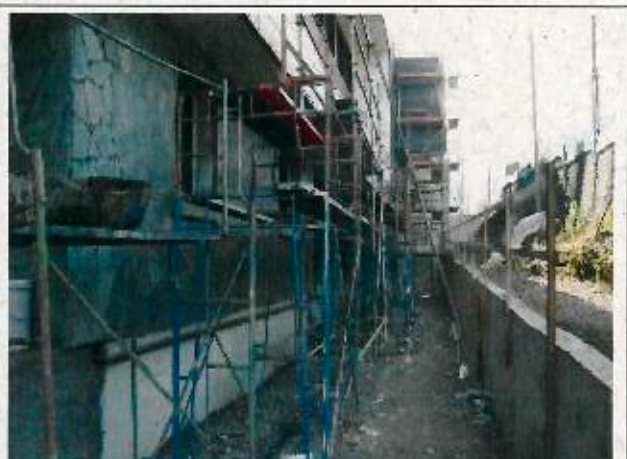
Fotografía N° 4: se observan andamios sin rodapiés ni barandillas.

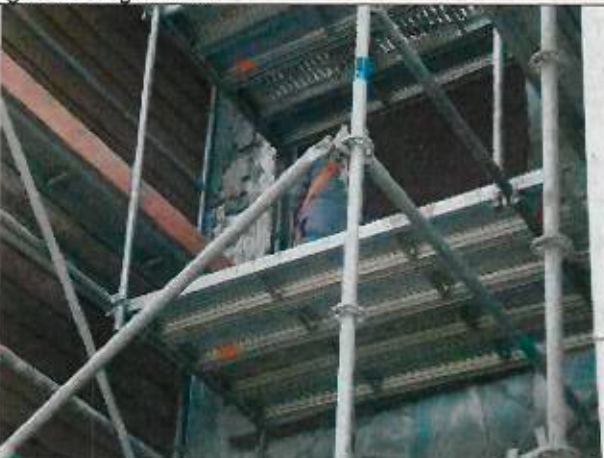
Fotografía N° 5: se observa a trabajador sin su línea de sujeción asegurada.

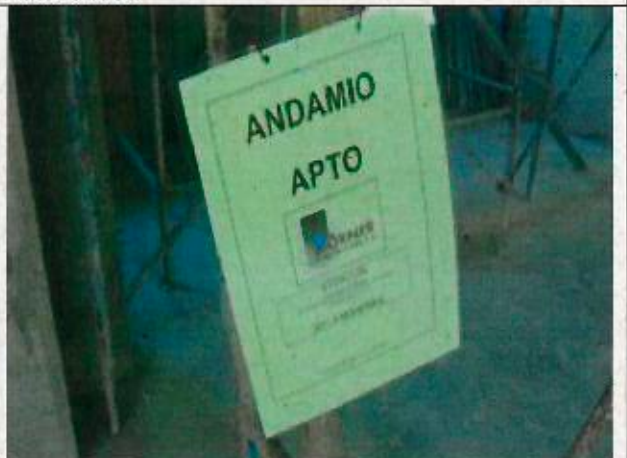
Fotografía N° 6: se observan tarjetas de andamios, sin identificar a responsable de su control.
