**INFORME
INSPECCIÓN TÉCNICA DE OBRA**

**Dirección de Arquitectura
Región de Coquimbo**

**Número de Informe: 1.152/2016
29 de diciembre 2016**

INFORME FINAL N° 1.152 DE 2016, SOBRE
INSPECCIÓN A LA OBRA: "REPOSICIÓN
RECINTO DEPORTIVO CENDYR, OVALLE".

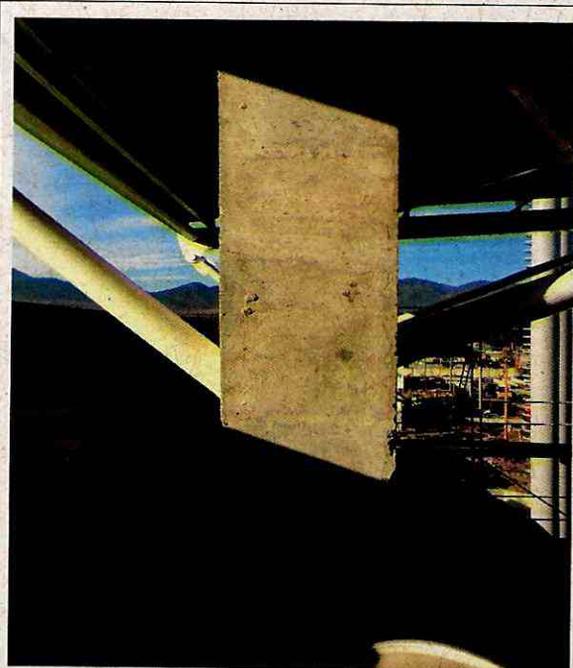
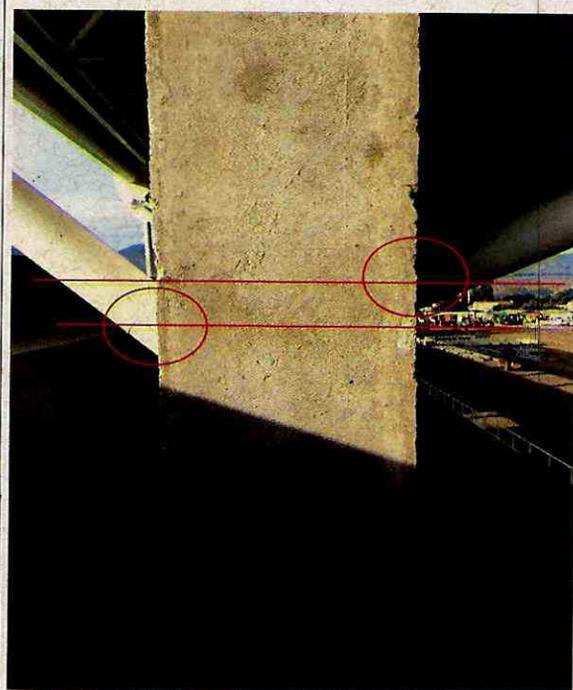
N°	PARTIDA/ACTIVIDAD /MATERIA	DETALLE*	HALLAZGO	NORMA VULNERADA	RESPALDO	RESPUESTA DEL SERVICIO	CONCLUSIÓN
1	Estructuras de Acero	Sector Oeste. Perfiles diagonales metálicos no coinciden en su anclaje con el eje horizontal definido en los planos de estructura.	Se constató que los perfiles diagonales cilíndricos metálicos, soportantes de la estructura de techumbre del sector Oeste, soldados en los respectivos insertos de los pilares de hormigón armado ubicados en los ejes 37, 38, 39, 42, 45, 46, 47, 48 y 50, no coinciden en sus ejes horizontales, contraviniendo así lo establecido en el la lámina de estructura CO - S208.	Lámina de Estructura CO - S208.	Fotografías N°s. 1 y 2.	El servicio adjunta el Informe de Ingeniería, de 15 de diciembre de 2016, realizado por el Ingeniero Civil señor Raúl Cortés Cortés, en el que precisa, respecto de la primera observación, que lo objetado corresponde al sector este y no oeste. Añade, que los insertos metálicos en las columnas de hormigón armado fueron ejecutados en el contrato previo, constatiéndose al instalar las cerchas y diagonales que no había coincidencia en la llegada de las diagonales, por lo que se consultó al ingeniero del proyecto, el que aceptó el cambio en el nivel horizontal de la llegada de las diagonales a la columna de hormigón armado, atendido que aquello no tiene implicancia estructural, así como también, aceptó la llegada de las diagonales fuera del eje vertical en el inserto de la columna de hormigón armado.	Atendidos los antecedentes aportados por el servicio, corresponde subsanar la observación, en el entendido que el ingeniero calculista es el responsable de las modificaciones que aprueba en la especie, y según su Informe de Ingeniería, los cambios realizados no tienen una implicancia estructural.

Fotografía N° 1: Perfil de hormigón ubicado en el eje 38, en el cual se anclan dos perfiles diagonales cilíndricos metálicos que no coinciden en el eje horizontal.

Fotografía N° 2: Perfil de hormigón ubicado en el eje 45, en el cual se anclan dos perfiles diagonales cilíndricos metálicos que no coinciden en el eje horizontal.

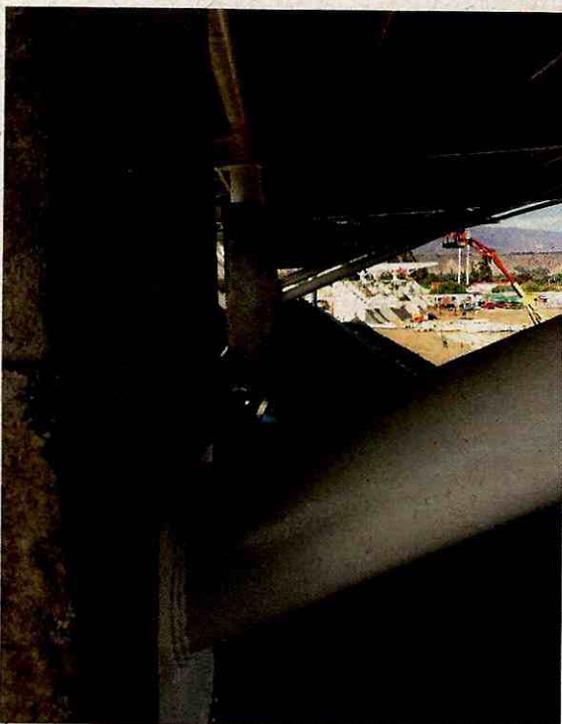
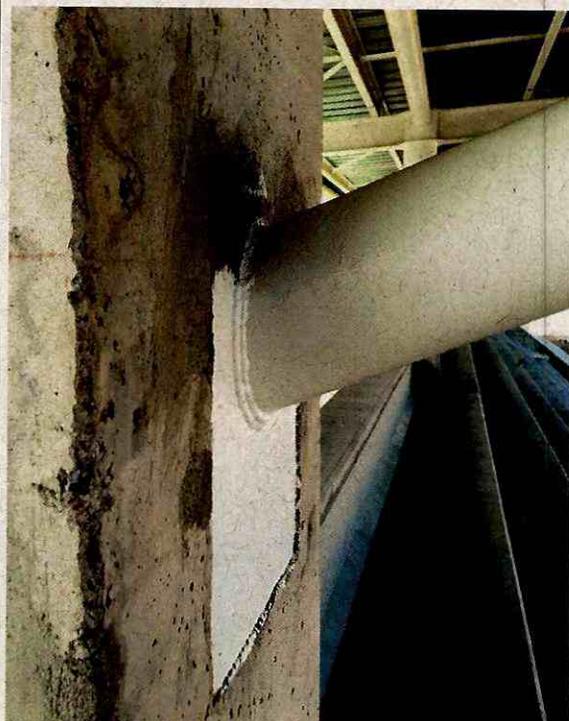
2	Estructuras de Acero	Sector Este. Anclaje perfil metálico a los pilares de hormigón armado.	Se constató que los anclajes efectuados a los pilares de hormigón armados del sector este del estadio, se ejecutaron fuera del eje vertical correspondiente, lo que infringe lo dispuesto en el numeral 5.4 de las especificaciones técnicas, que indican que deben considerarse todos los anclajes de cerchas metálicas y vigas tanto de las cubiertas así como de las estructuras de graderías, de acuerdo a lo establecido por el proyecto de estructuras.	Numeral 5.4, de las especificaciones técnicas.	Fotografías N°s. 3 y 4.

Fotografía N° 3: Anclaje ejecutado en el pilar de hormigón armado, en el eje 50, fuera del eje vertical.

Fotografía N° 4: Anclaje ejecutado en el pilar de hormigón armado, en el eje 39, fuera del eje vertical.

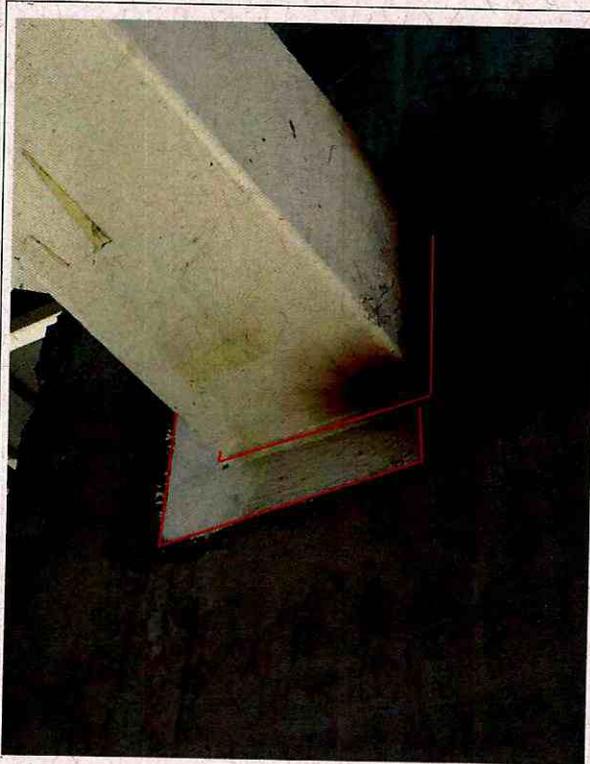
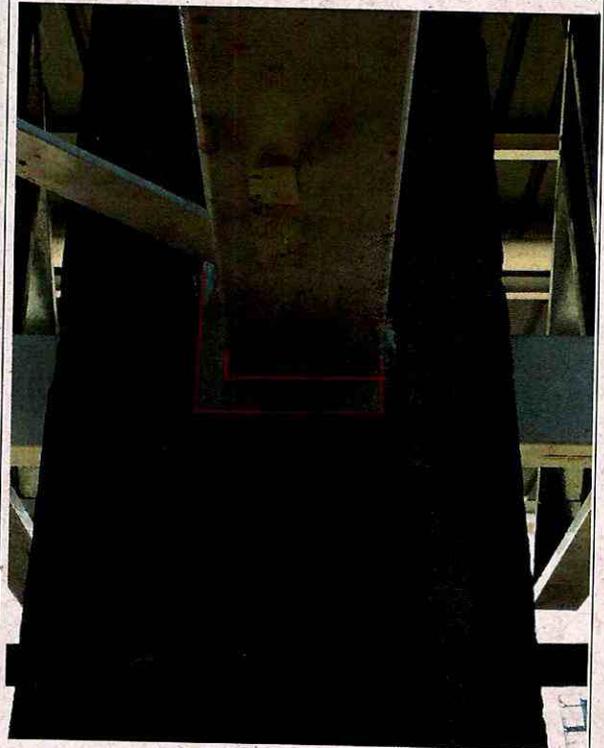
N°	PARTIDA/ACTIVIDAD /MATERIA	DETALLE*	HALLAZGO	NORMA VULNERADA	RESPALDO	RESPUESTA DEL SERVICIO	CONCLUSIÓN
3	Estructuras de Acero	Sector Este Soldadura vigas metálicas perfil cuadrado.	Se verificó que la soldadura de las vigas metálicas ejecutadas en los insertos emplazados en los ejes 2, 7, 8, 12, 13, 16 y 19, del sector este del Estadio de Ovalle, se ejecutó en 3 de las 4 aristas del perímetro de la unión, no dando observancia a lo establecido en el punto 5.4, de las especificaciones técnicas, - provision e instalación estructuras metálicas (A37 24ES) -, que establece que la unión debe ser soldada y realizada a cordón continuo con penetración completa.	Numeral 5.4, de las especificaciones técnicas.	Fotografías N°s. 5 y 6.	La dirección precisa en el informe de ingeniería ya citado, que lo objetado corresponde a estructuras del sector oeste de la obra y no este, añadiendo que la falta de coincidencia en la llegada de las vigas, metálicas provocó problemas para ejecutar la totalidad de los cordones de soldadura previstos. Sin perjuicio de ello, consultado con el ingeniero del proyecto, este aceptó soldar en tres de las cuatro aristas del perímetro por ser suficiente desde el punto de vista estructural, por el nivel de cargas solicitantes en esas vigas.	Atendidos los antecedentes aportados por el servicio, corresponde subsanar la observación, en el entendido que el ingeniero calculista es el responsable de las modificaciones que aprueba en la especie, y según su Informe de Ingeniería, los cambios realizados no tienen una implicancia estructural.

Fotografía N° 5: Viga metálica perfil cuadrado del eje 12, soldada al inserto fuera de su eje vertical.

Fotografía N 6. Viga metálica perfil cuadrado del eje 16, soldada al inserto fuera de su eje vertical.

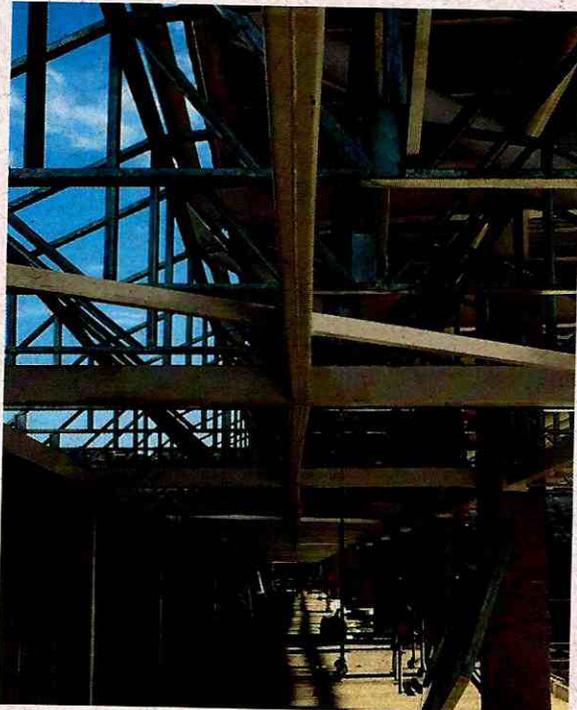
N°	PARTIDA/ACTIVIDAD/ MATERIA	DETALLE*	HALLAZGO	NORMA VULNERADA	RESPALDO	RESPUESTA DEL SERVICIO	CONCLUSIÓN
4	Estructuras de acero	Sector este, vigas metálicas perfil cuadrado desalineadas.	Se constató que la viga metálica de perfil cuadrado de 200 mm, ubicada entre los ejes CO y BO, y ejes 3 y 5, se encuentra desalineada, lo que no da observancia a lo dispuesto en los detalles Elevación Ejes 2@4:9@12 y 17@19; y Elevación Ejes 5@8 y 13@16; de la lámina de Estructuras CO-S210.	Lámina de estructuras CO-S210.	Fotografía N° 7	El servicio precisa en el ya mencionado informe de ingeniería, que en la especie se trata del sector este, agregando que sólo al momento de su instalación advirtieron que las vigas objetadas venían con deformaciones respecto de su eje longitudinal. Sin embargo, consultado el ingeniero del proyecto, aceptó dejar las vigas por no tener, desde el punto de vista estructural, problemas en su uso.	En razón de los antecedentes aportados por el servicio, corresponde subsanar la observación, en el entendido que el ingeniero calculista es el responsable de las modificaciones que aprueba en la especie, las que según señala en el Informe de Ingeniería, dichos cambios no tienen implicancia estructural.

Fotografía N° 7: Viga metálica de perfil cuadrado, fuera de eje horizontal.

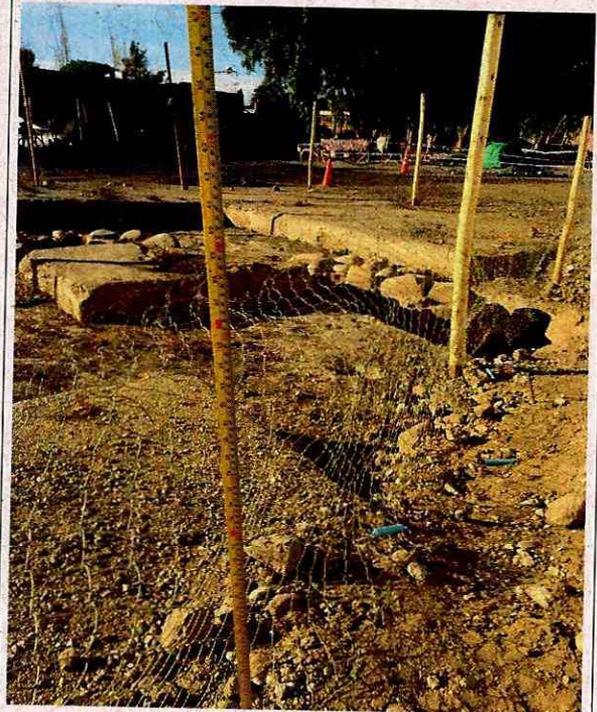
N°	PARTIDA/ACTIVIDAD/ MATERIA	DETALLE*	HALLAZGO	NORMA VULNERADA	RESPALDO	RESPUESTA DEL SERVICIO	CONCLUSIÓN
5	Instalaciones provisorias	Incumplimiento en la altura del cerco perimetral que protege zona de hallazgos arqueológicos, requerido por el Consejo de Monumentos Nacionales.	Se constató que el cerco perimetral del sector G, del sector museo de sitio, tiene una altura inferior a los 1,2 m, no dando cumplimiento a lo establecido en el numeral 5°, del ordinario N° 371, de 8 de febrero de 2013, del Consejo de Monumentos Nacionales. Además, el sector se encontraba con restos de materiales utilizados en las faenas, no dando observancia al objetivo de resguardo del área de vestigios arqueológicos, descrito en ese mismo numeral.	Ordinario N° 371, de 8 de febrero de 2013, que Libera Parcialmente el Sitio Estadio Fiscal de Ovalle y Solicita Subsanan Observaciones al Informe Final, del Consejo de Monumentos Nacionales.	Fotografías N°s. 8, 9 y 10	La dirección reconoce lo observado, indicando que la falta se produjo por la pérdida de tensión en la malla empleada en el transcurso del tiempo, lo que fue subsanado por parte del contratista. Respecto del área de vestigios arqueológicos indica que se encuentra monitoreada constantemente por el arqueólogo residente en la obra. Adjunta fotografías.	Analizados antecedentes remitidos por el servicio, y considerando que en la especie se corrigió la falencia detectada, la observación se subsana.

Fotografía N° 8: Cerco perimetral sector G – museo – con altura de 0,95 metros.

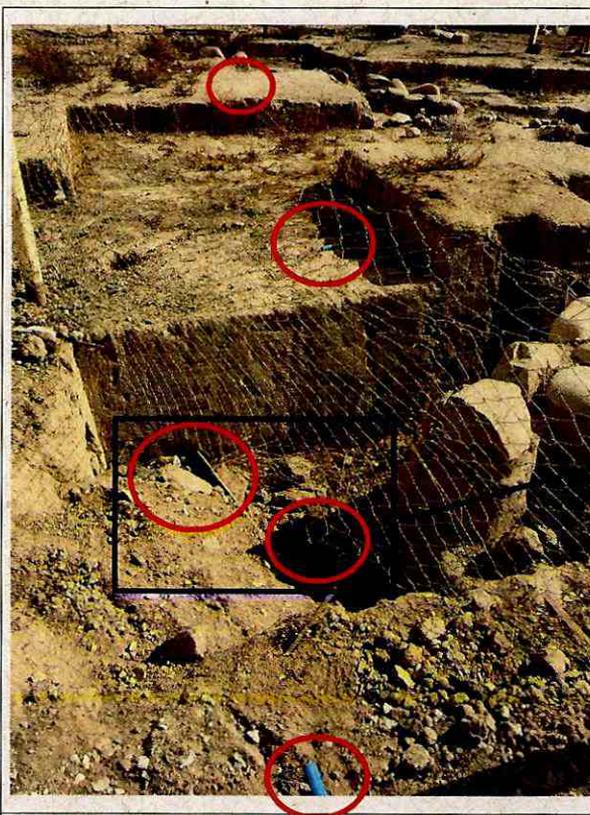
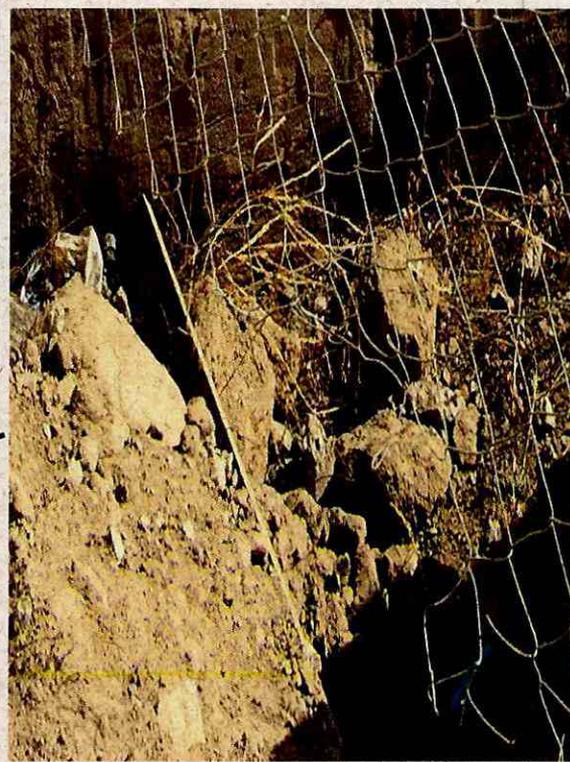
Fotografía N° 9: Sector de hallazgo arqueológico se encontraba con restos de materiales utilizados en las faenas.

Fotografía N° 10: Sector de hallazgo arqueológico donde se encontraban restos de materiales utilizados en las faenas.
