INFORME FINAL

Número de Informe: 595/2018

Resumen Ejecutivo Informe Final de Auditoría N° 595, de 2018
Dirección de Arquitectura de la Región de Atacama

INFORME FINAL N° 595, DE 2018, SOBRE
AUDITORÍA A LA INVERSIÓN EN
INFRAESTRUCTURA EN LA DIRECCIÓN
DE ARQUITECTURA DE LA REGIÓN DE
ATACAMA.

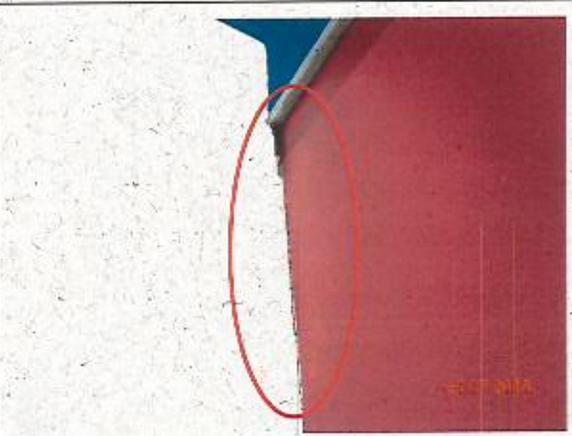
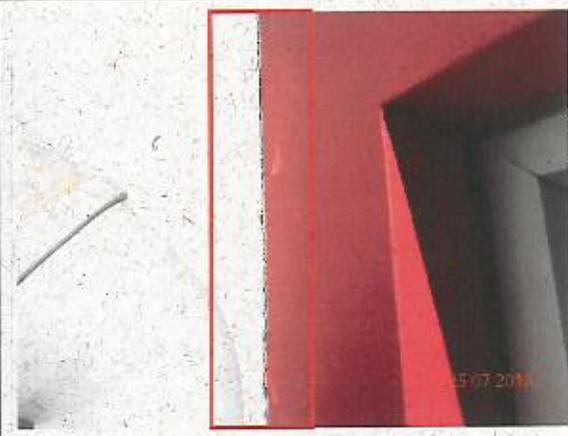
- Se verificó la presencia de fisuras en encuentros de vigas y muros de hormigón armado en diferentes sectores de la obra "Reposición Jardín Infantil (Integra), Corona del Inca, Copiapó", en contravención al artículo 5.5.1 de la OGUC, y los artículos 3° y 11 de la ley N° 18.575, debiendo la Dirección de Arquitectura arbitrar las medidas necesarias para la subsanación del aspecto técnico observado, remitiendo los antecedentes que así lo acrediten en un plazo no superior a 60 días hábiles contados desde la recepción del presente documento.

Fotografía N° 1: Encuentro de muros con fisuras en sector medio menor 1 y patio.	Fotografía N° 2: Encuentro de muros con fisuras en sector medio menor 1 y patio.

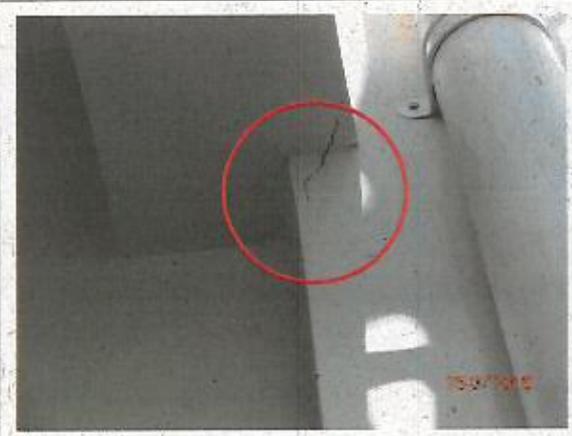
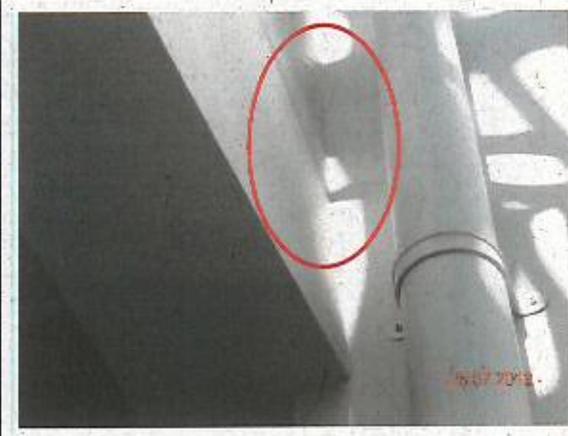
Fotografía N° 3: Presencia de fisuras entre viga y muro en el sector de servicios.	Fotografía N° 4: Presencia de fisuras entre viga y muro en el sector de servicios.

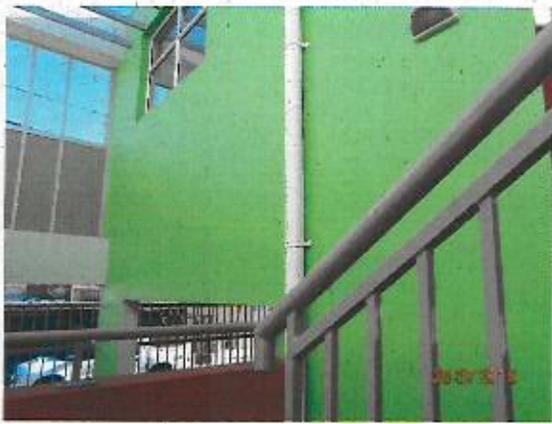
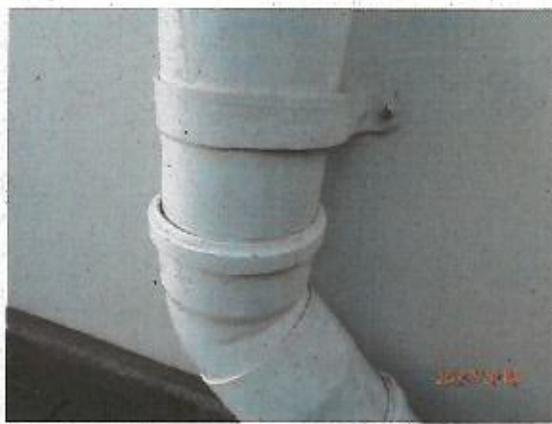
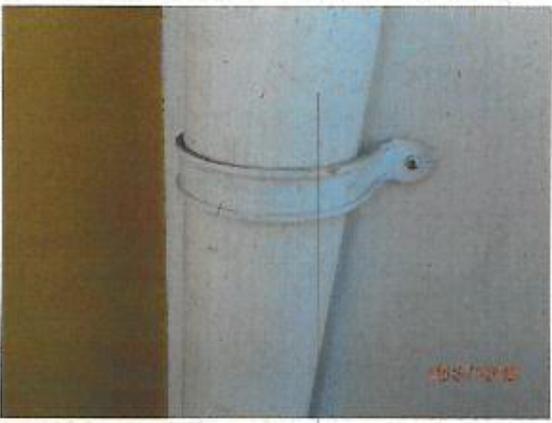
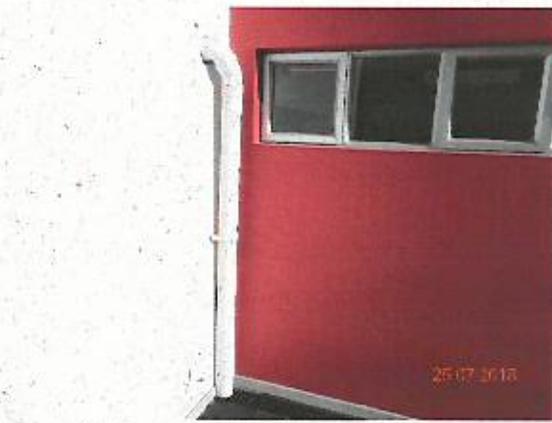
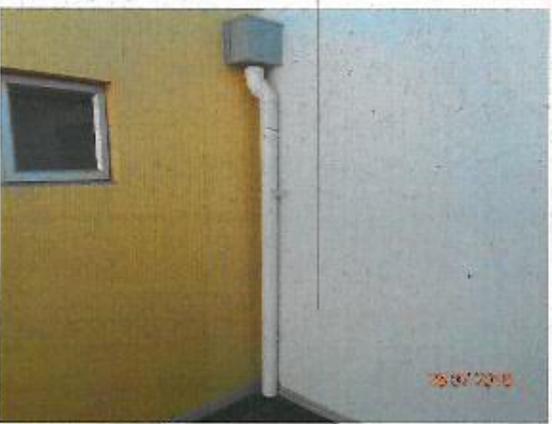
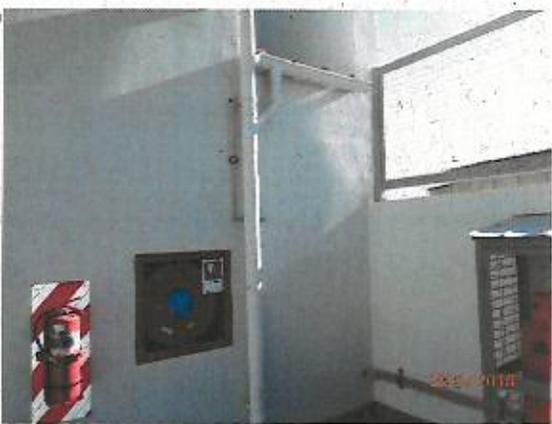
Fotografía N° 7: Diferente materialidad a la especificada en proyecto sobre bajadas de aguas lluvia.	Fotografía N° 8: Diferente materialidad de abrazaderas.

Fotografía N° 9: Diferente materialidad de abrazaderas	Fotografía N° 10: Diferente materialidad a la especificada en proyecto sobre bajadas de aguas lluvia.

Fotografía N° 11: Diferente materialidad a la especificada en proyecto sobre bajadas de aguas lluvia.	Fotografía N° 12: Diferente materialidad a la especificada en proyecto sobre bajadas de aguas lluvia y ausencia de abrazaderas.

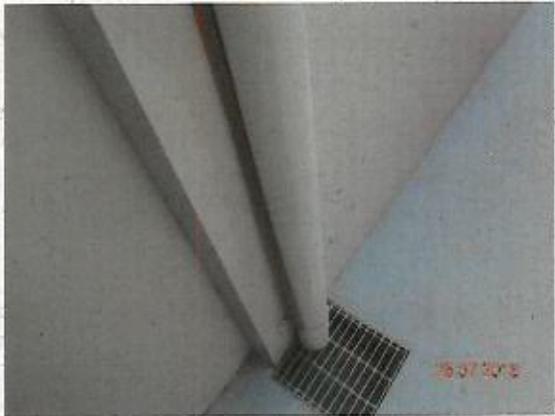
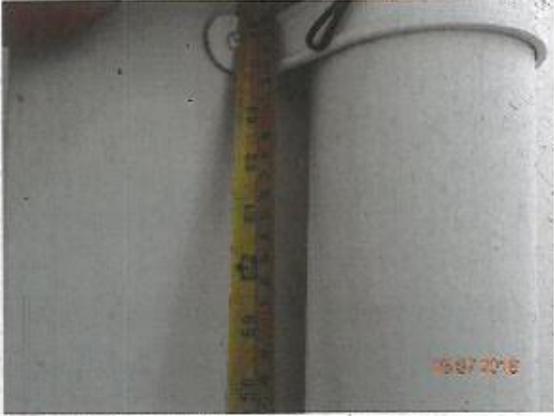
Fotografía N° 13: Distancia mínima entre abrazaderas en bajadas de aguas lluvia no cumple lo exigido en ET.	Fotografía N° 14: Distancia mínima entre abrazaderas en bajadas de aguas lluvia no cumple lo exigido en ET. (zoom)

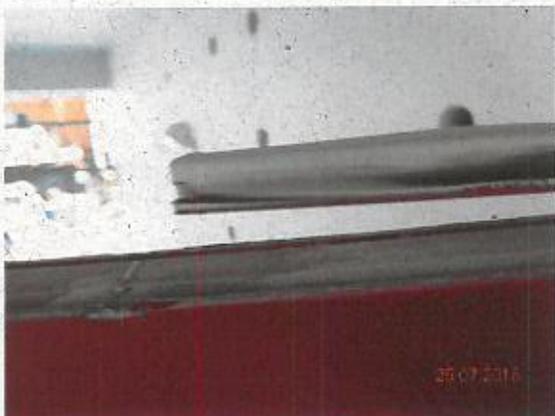
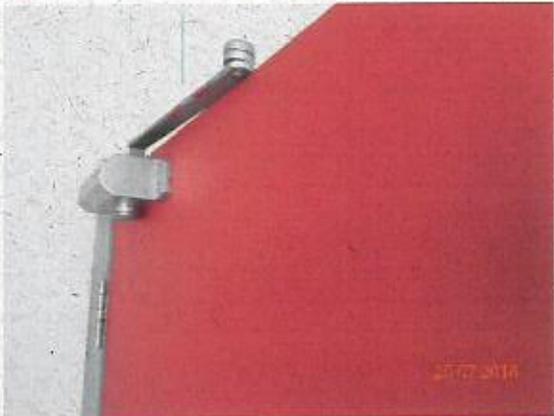
Fotografía N° 15: Roce entre brazo hidráulico y canto superior de puerta en sector de estacionamiento.	Fotografía N° 16: Roce entre brazo hidráulico y canto superior de puerta en sector de estacionamiento.

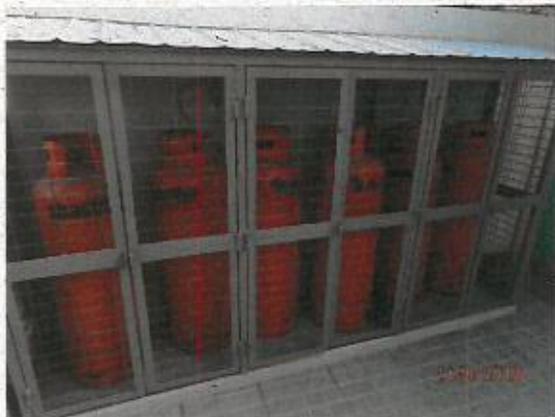
Fotografía N° 17: Gabinete para cilindros de gas no cumple con normativa.	Fotografía N° 18: Dimensiones de contrahuella no se ajustan al diseño y normativa vigente.

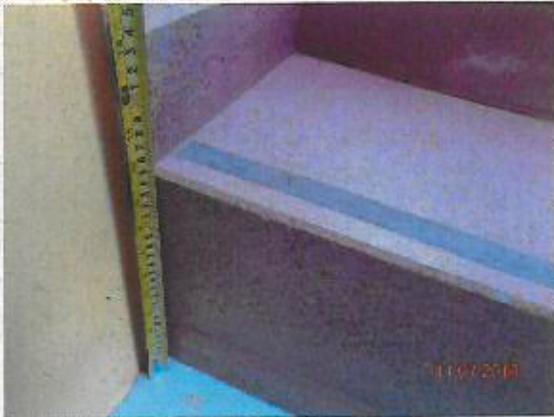
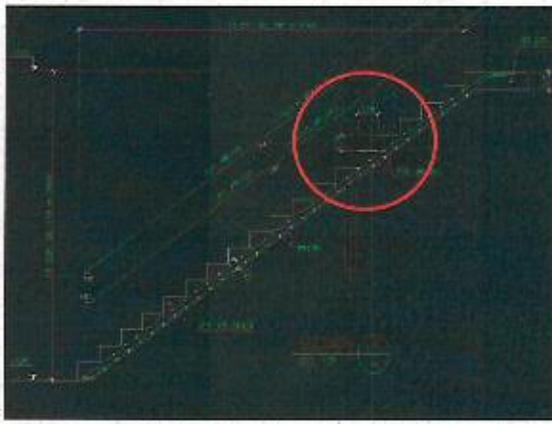
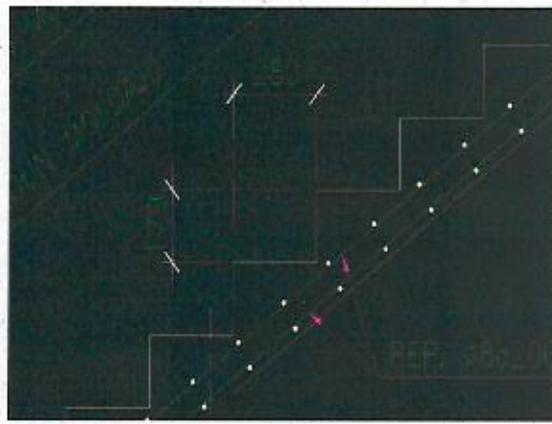
Se verificó que en el sector del segundo piso, entre el sector de los SEDILE y la sala cuna 1, donde se ubica una salida de emergencia hacia el primer piso mediante escaleras, la contrahuella del último peldaño posee 25 cm, incumpliendo con las dimensiones de diseño establecidas en el proyecto de estructuras, que especifica una dimensión de 17,9 cm; además de vulnerar lo establecido en el numeral 2 del artículo 4.2.11 de la OGUC, el cual considera que las escaleras de evacuación deben cumplir, entre otros requisitos, con una altura de contrahuella no mayor a 18 cm ni menor a 13 cm. Ver fotografías N°s. 18 a la 20 del Anexo N° 1.

Fotografía N° 19: Detalle estructural escalera vía de emergencia. Lámina EST-04 sección 4.	Fotografía N° 20: Detalle estructural escalera vía de emergencia. Lámina EST-04 sección 4. (Acercamiento)

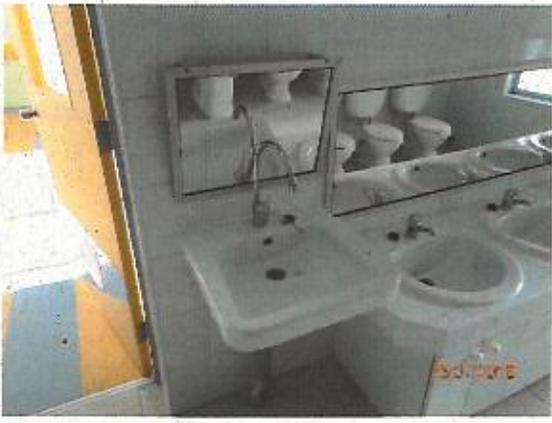
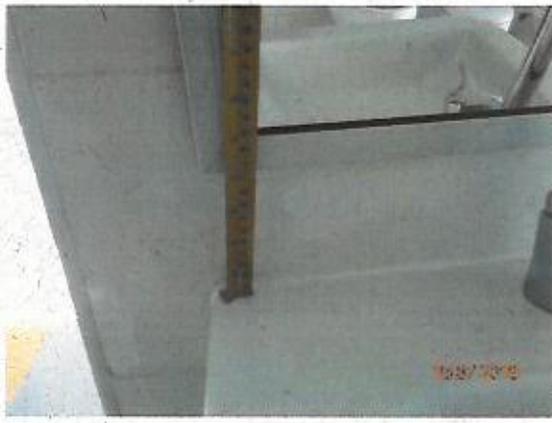
Fotografía N° 21: Instalación de espejos no cumplen con normativa de accesibilidad universal.	Fotografía N° 22: Instalación de espejos no cumplen con normativa de accesibilidad universal.

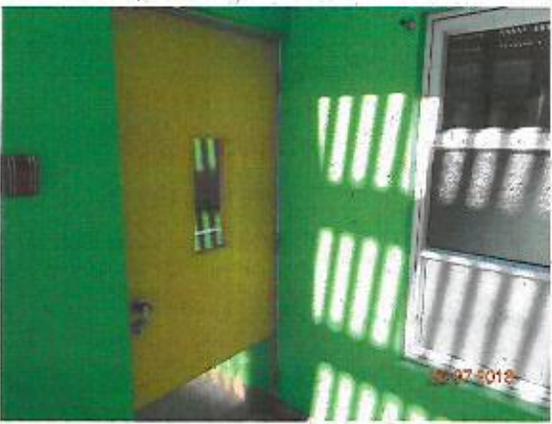
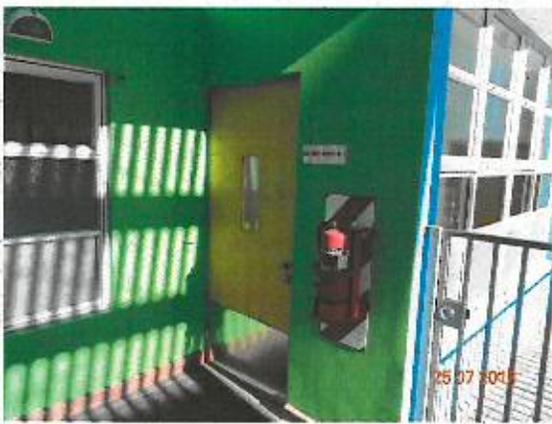
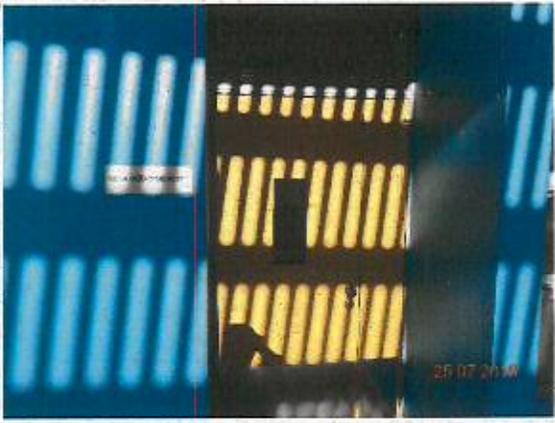
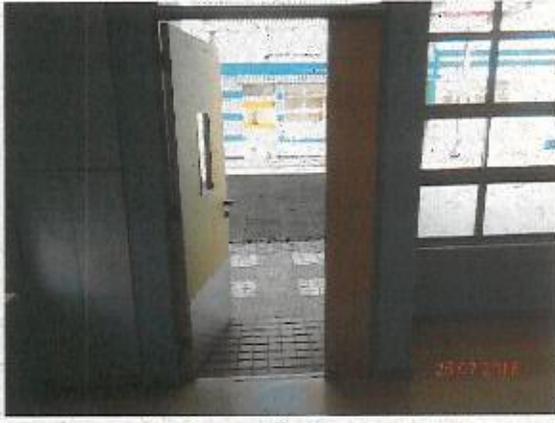
Fotografía N° 23: Puertas de educación parvularia no cuentan con sistema de sujeción.	Fotografía N° 24: Puertas de educación parvularia no cuentan con sistema de sujeción.

Fotografía N° 25: Puertas de educación parvularia no cuentan con sistema de sujeción.	Fotografía N° 26: Puertas de educación parvularia no cuentan con sistema de sujeción.

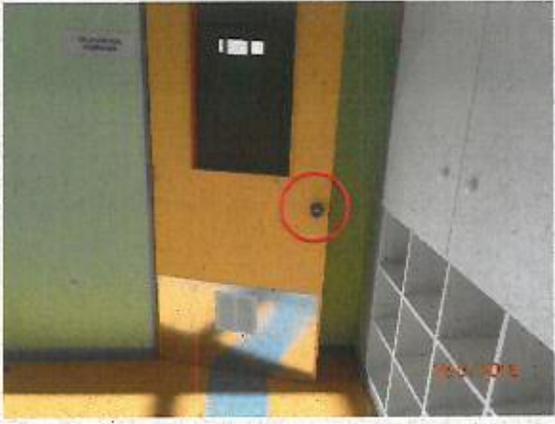
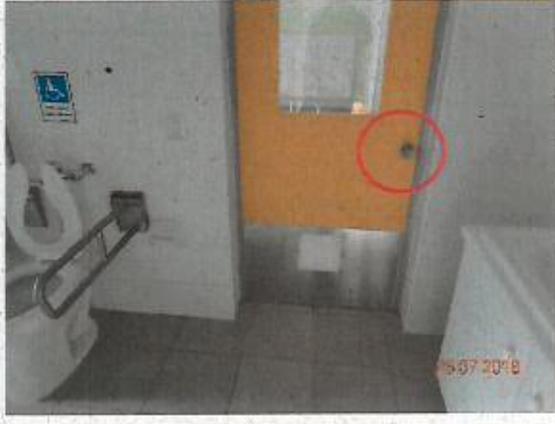
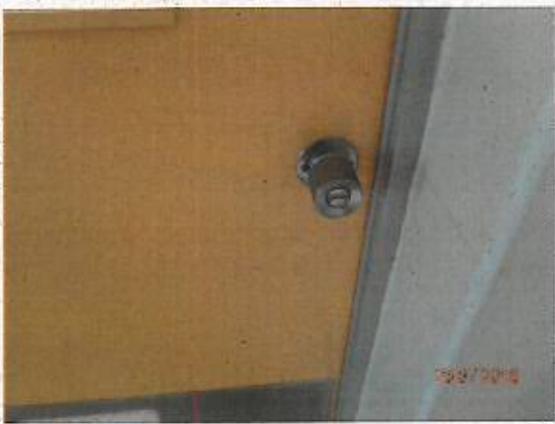
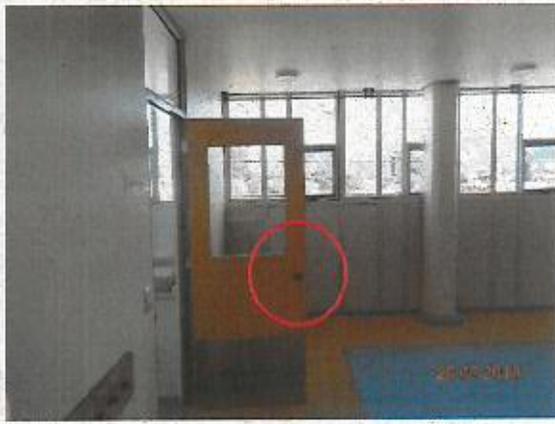
Fotografía N° 27: Cerraduras de las puertas de las salas de hábitos higiénicos cuentan con seguros. (vista desde exterior)	Fotografía N° 28: Cerraduras de las puertas de las salas de hábitos higiénicos cuentan con seguros. (vista desde interior)

Fotografía N° 29: Cerraduras de las puertas de las salas de hábitos higiénicos cuentan con seguros. (acercamiento)	Fotografía N° 30: Cerraduras de las puertas de las salas de muda cuentan con seguros.

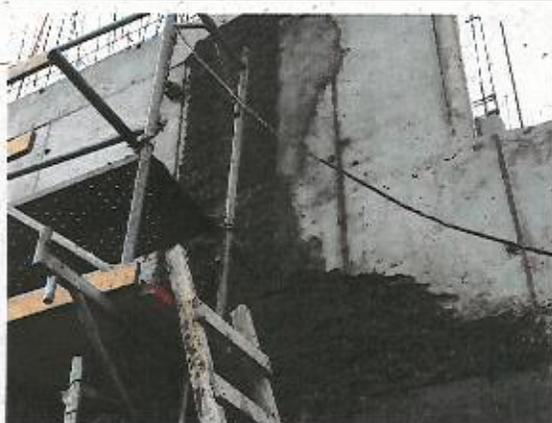
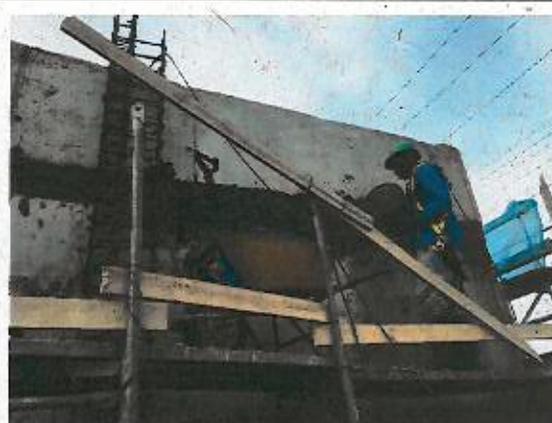
Fotografía N° 1: Armadura descubierta desplazada a nivel de muro en el eje X1 del módulo 2.	Fotografía N° 2: Armadura descubierta desplazada a nivel de muro en el eje X1 del módulo 2.

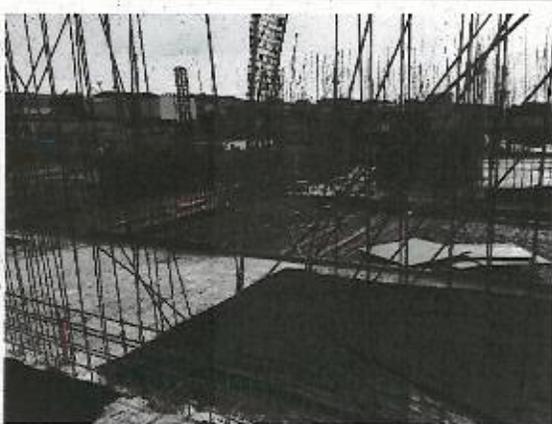
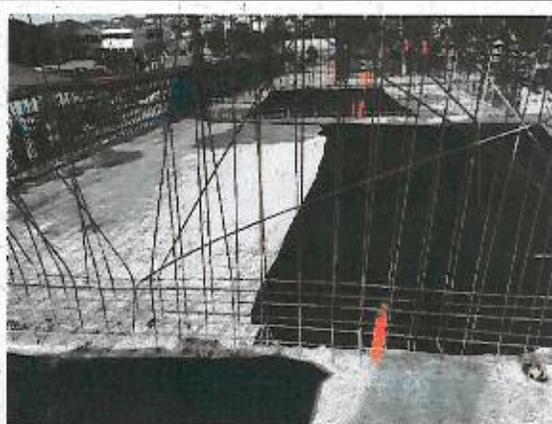
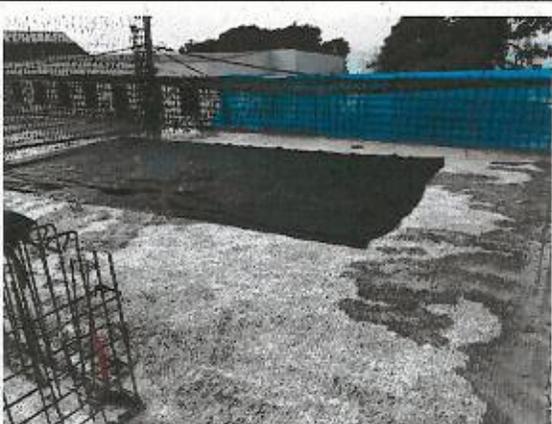
2.2 Deficiencias en el proceso de curado de losas

De esta forma, en atención a que el aspecto técnico observado es un hecho consolidado y que la acción comprometida corresponde a una acción futura, se mantiene lo indicado; correspondiendo que dicha Dirección, en lo sucesivo, adopte las medidas necesarias para evitar la ocurrencia de este tipo de deficiencias. (MC)

Fotografía N° 3: Superficie de losa sin tener total recubrimiento de malla para proceso de curado.	Fotografía N° 4: Superficie de losa sin tener total recubrimiento de malla para proceso de curado.

Fotografía N° 5: Superficie de losa sin tener total recubrimiento de malla para proceso de curado.	Fotografía N° 6: Falta de verticalidad en muros perimetrales provisorios.

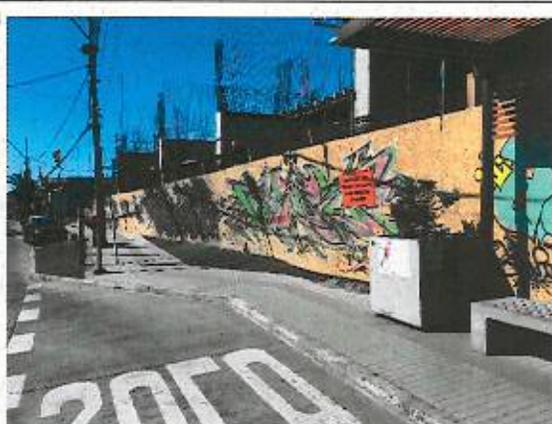
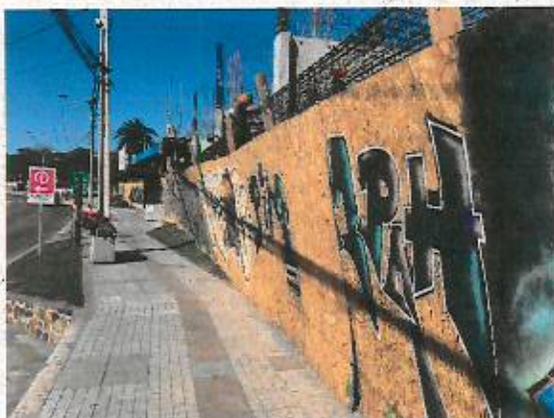
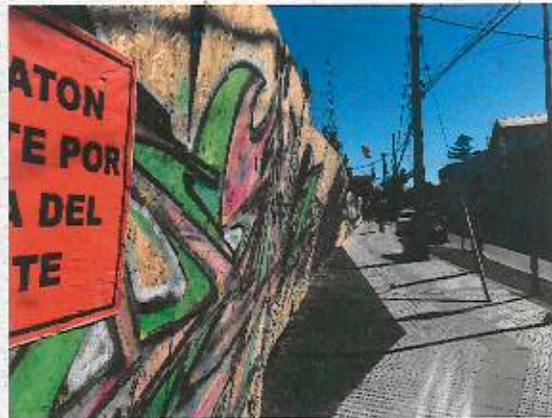
Fotografía N° 7: Falta de verticalidad en muros perimetrales provisionarios.

Fotografía N° 8: Falta de verticalidad en muros perimetrales provisionarios.

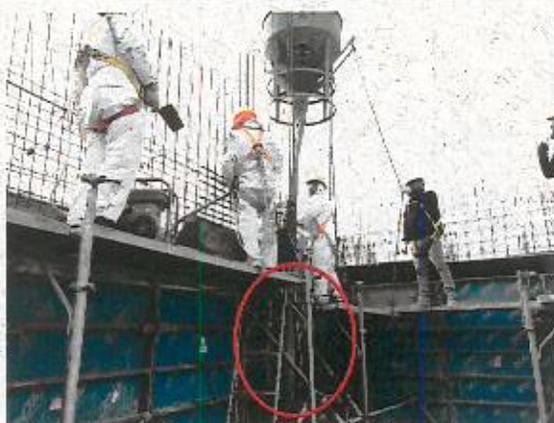
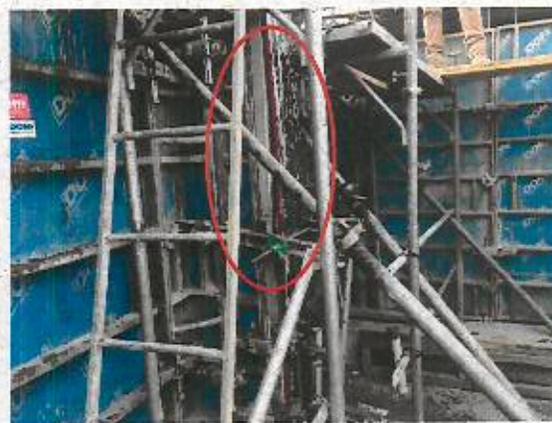
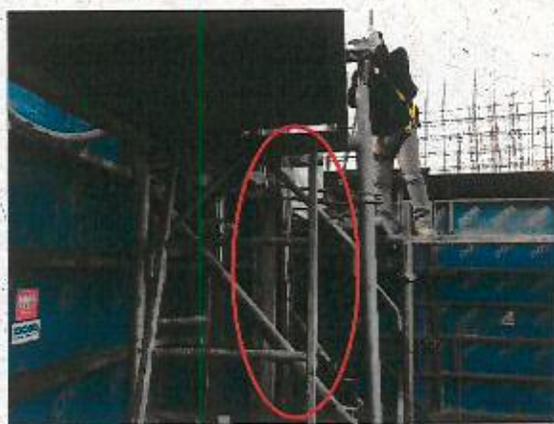
Fotografía N° 9: Deformación de encofrado en faenas de hormigonado.

Fotografía N° 10: Deformación de encofrado en faenas de hormigonado.

Fotografía N° 11: Deformación de encofrado en faenas de hormigonado.

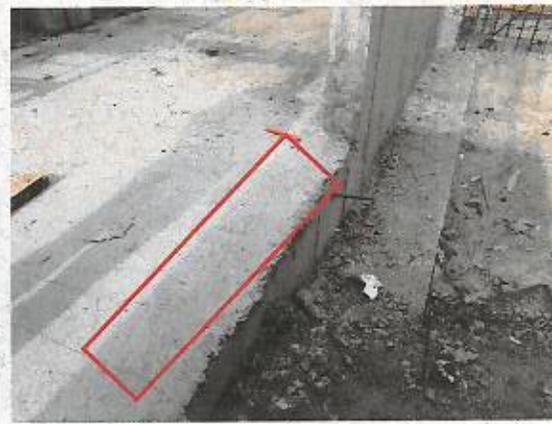
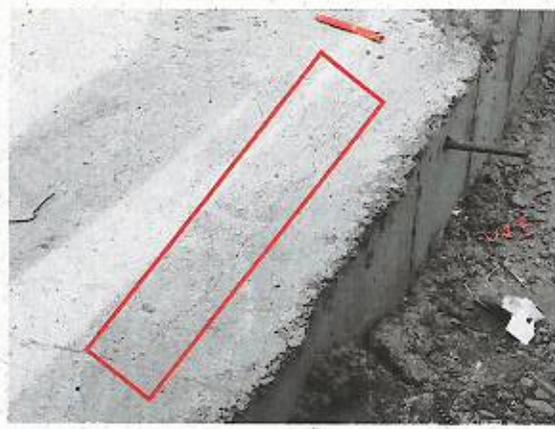
Fotografía N° 12: Fisuras en radier del sector de SS.HH. PB 01 del eje W.

Fotografía N° 13: Fisuras en radier del sector de SS.HH. PB 01 del eje W ₃ (acercamiento)	Fotografía N° 14: Trabajador sin implementos de seguridad personal.

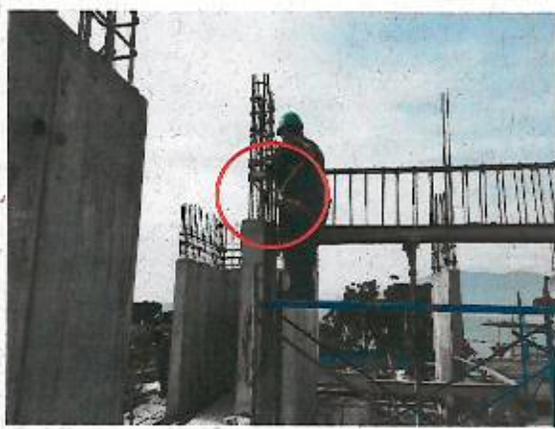
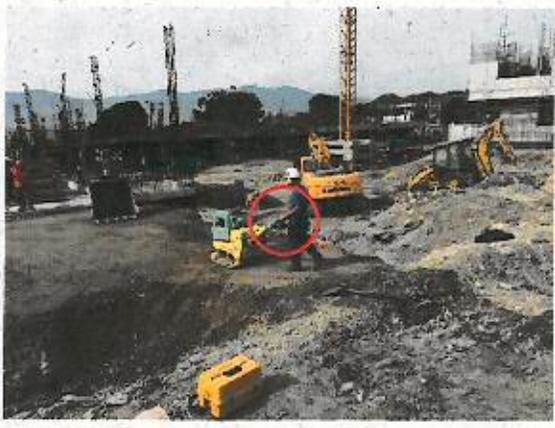
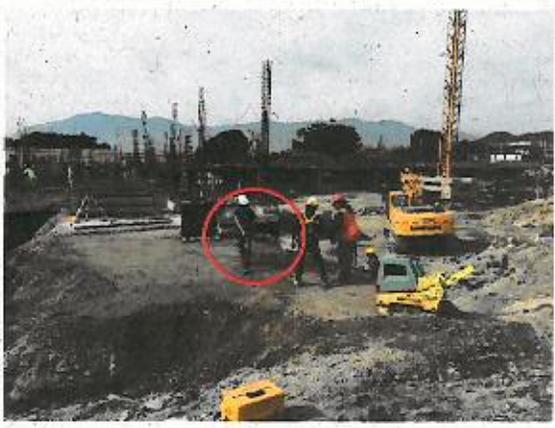
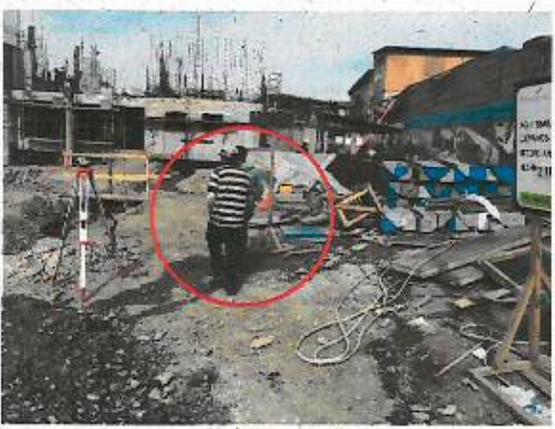
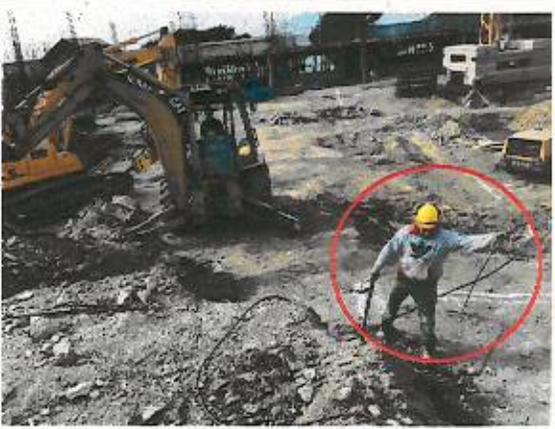
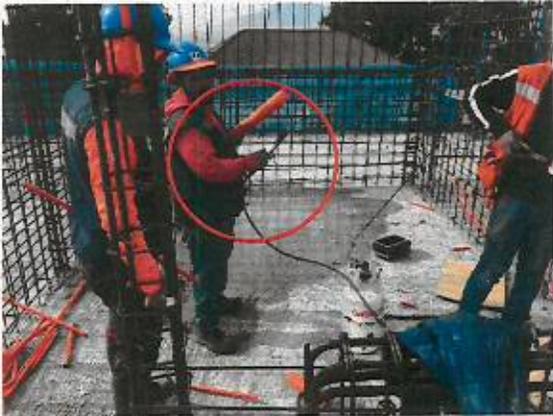
Fotografía N° 15: Trabajador sin implementos de seguridad personal.	Fotografía N° 16: Trabajador sin implementos de seguridad personal.

Fotografía N° 17: Ingreso de personal a la faena sin elementos de protección personal.	Fotografía N° 18: Trabajador sin implementos de seguridad personal.

Fotografía N° 19: Trabajador sin implementos de seguridad personal.	Fotografía N° 20: Extintor sin gabinete a la intemperie.

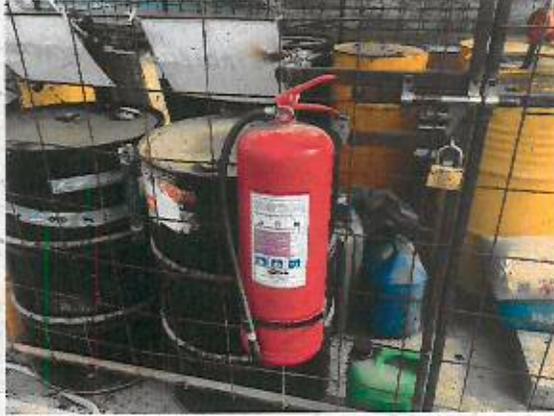
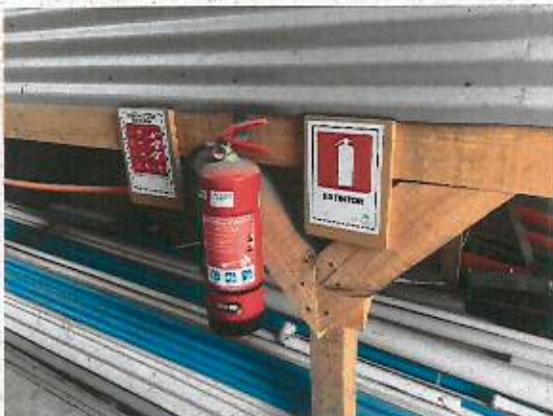
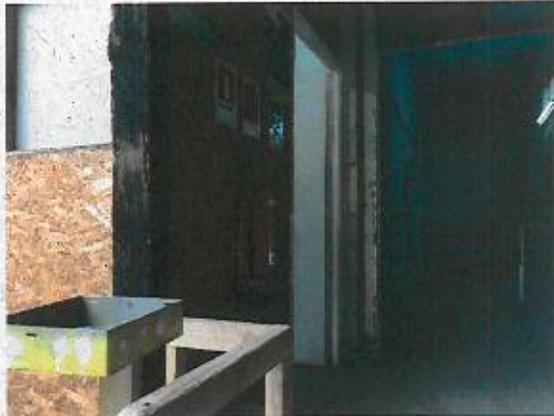
Fotografía N° 21: Extintor sin gabinete a la intemperie.	Fotografía N° 22: Extintor sin gabinete a la intemperie.

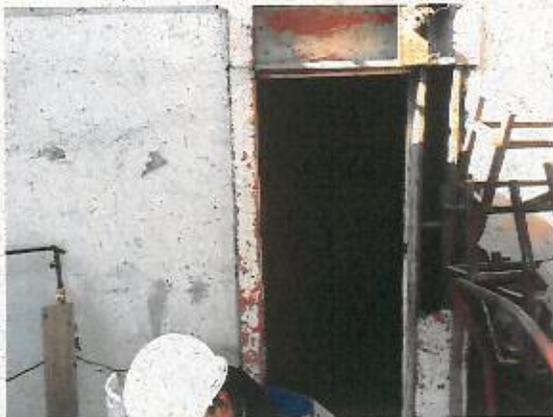
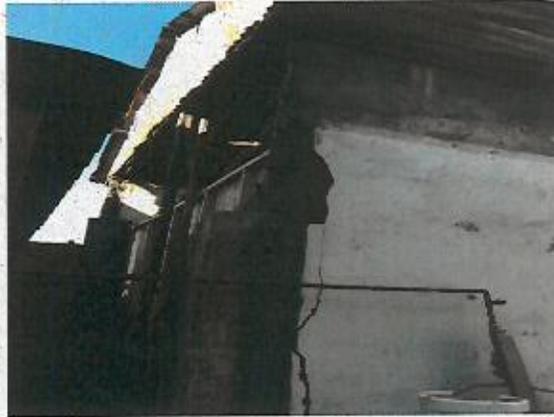
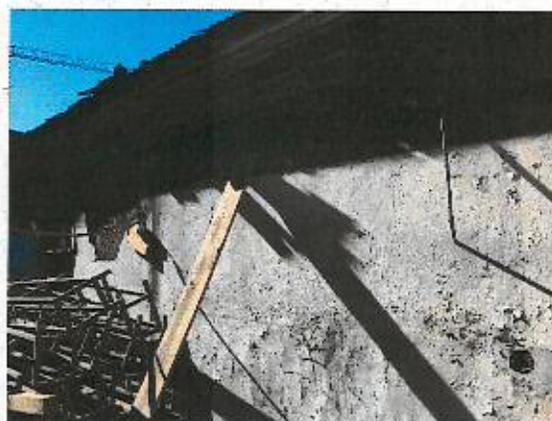
Fotografía N° 23: Utilización de edificios en mal estado estructural como bodegas.	Fotografía N° 24: Utilización de edificios en mal estado estructural como bodegas.

Fotografía N° 25: Utilización de edificios en mal estado estructural como bodegas.

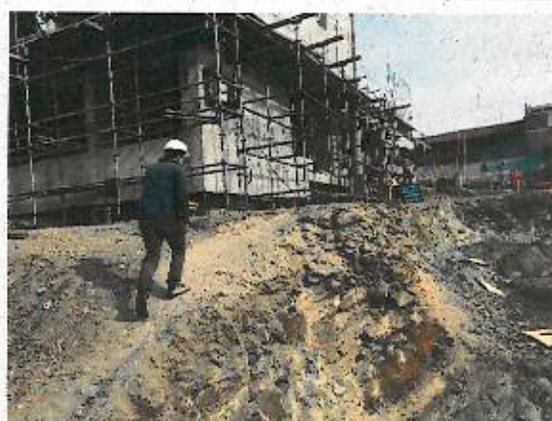
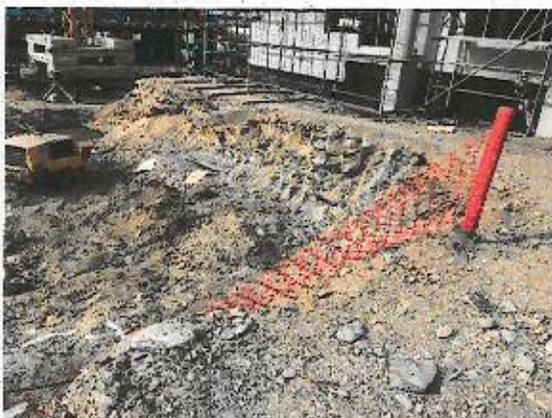
Fotografía N° 26: Falta de elementos de seguridad en excavaciones profundas.

Fotografía N° 27: Falta de elementos de seguridad en excavaciones profundas.

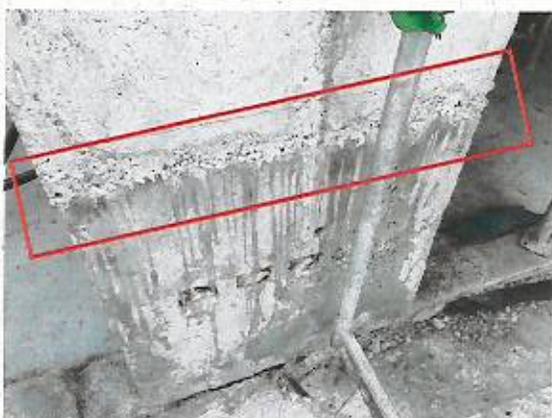
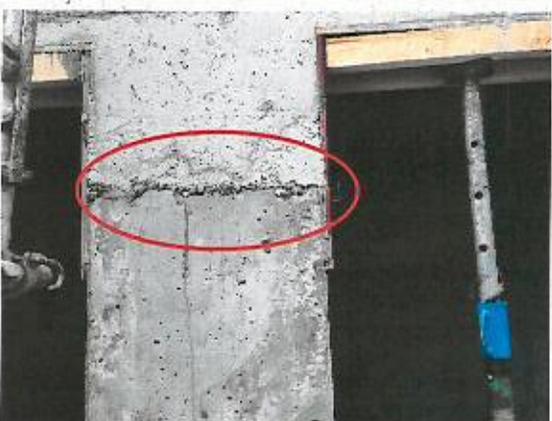
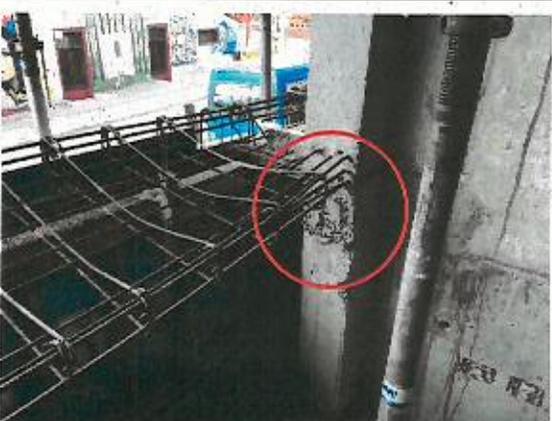
Fotografía N° 28: Nido superficial en muro hormigón armado.

Fotografía N° 29: Nido superficial en muro hormigón armado.

Fotografía N° 30: Nidos de grado superficial en pilar de hormigón armado.
