# **Dirección de Arquitectura**

**Número de Informe: 29/2013  
9 de diciembre del 2013**

**INFORME FINAL DE OBSERVACIONES  
N° 29 DE 2013, SOBRE AUDITORÍA DE  
INVERSIÓN EN INFRAESTRUCTURA EN LA  
DIRECCIÓN DE ARQUITECTURA, REGIÓN  
DE ATACAMA.**

**2. Contrato: Reposición Hogar de Niños Servicio Nacional de Menores, SENAME, Copiapó**

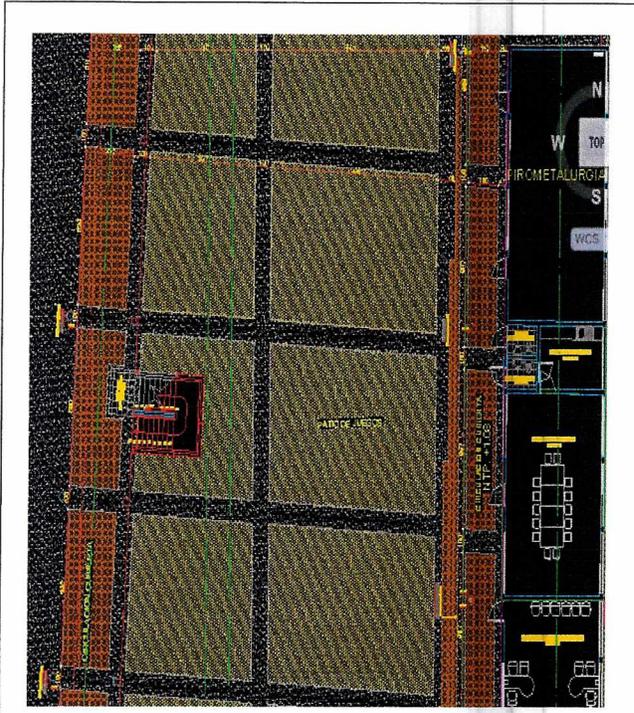
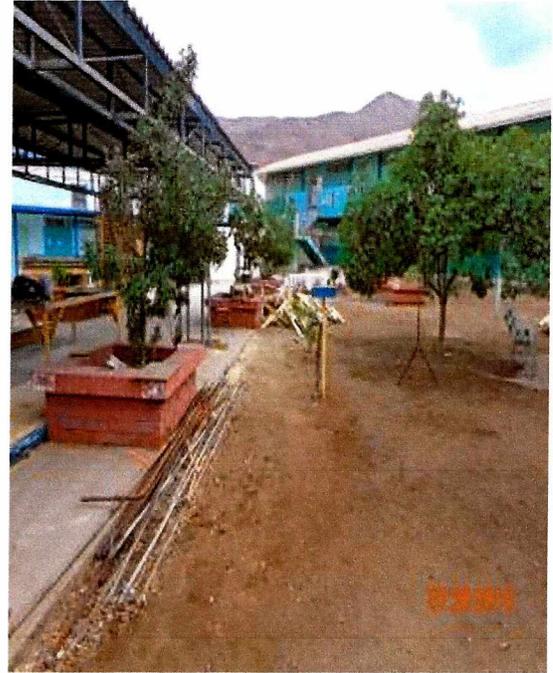
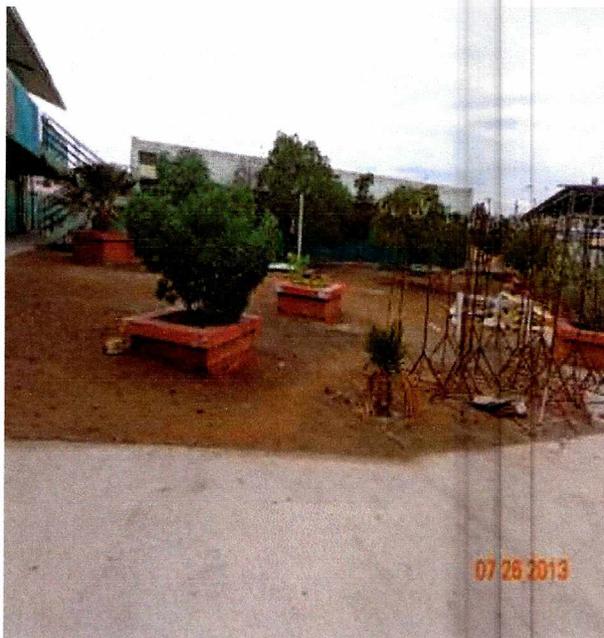
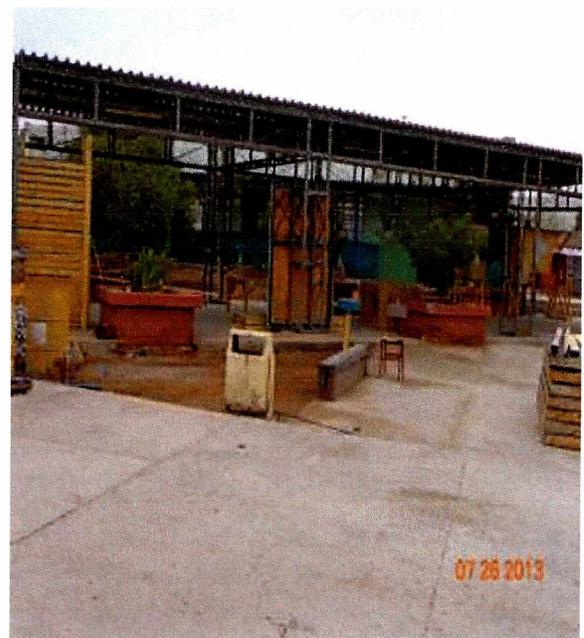
1.4 Además, es preciso observar que el proyecto en cuestión interviene o modifica el sector áreas de circulación y juegos del recinto, no existiendo claridad del destino de los elementos y arbustos que conforman el lugar. Al respecto, en el Plano Arq-52-Planta General de Pavimento Primer Nivel del diseño se aprecia que para esa área, que incluye rampa de acceso, se proyectó una zona pavimentada definida como patio de juegos, estableciendo en otros sectores del recinto, áreas verdes y colocación de nuevos arbustos. Al respecto es pertinente informar que las plantas y arbustos considerados en nuevas áreas fueron presupuestados en las partidas 45.2, 45.3 y 45.4 por un monto total de \$4.552.834 IVA incluido. Ver anexo, fotografías N°s. 1 a 4.

Fotografía N° 1: Área de juegos proyectada, plano Arq-52-Planta General de Pavimento Primer Nivel.

Fotografía N° 2: Sector con arbustos y cobertizo.

Fotografía N° 3: Espacio con arbustos.

Fotografía N° 4: Sector con arbustos y cobertizo.

Al respecto, el Director Regional subrogante indicó que, en el entendido que el proyecto tiene una data de diseño del año 2006 y en virtud de los nuevos requerimientos surgidos por el usuario, los cuales se encuentran en conocimiento del mandante, en la actualidad se está estudiando la modificación del patio de juegos, utilizando la misma materialidad y dándole un entorno armónico al proyecto. Manifiesta además, que las especies existentes, así como cualquier otro elemento del sector que no participe en dicha modificación, se entregarán inventariadas a la Municipalidad de Diego de Almagro para su disposición posterior, considerando que éstas son de su propiedad. Agrega que esa Dirección Regional cuenta con los mecanismos de aumento y disminución de las obras que consigna el Reglamento para Contratos de Obras Públicas, de tal manera de ajustar el proyecto a las mejoras y actuales necesidades que los usuarios y mandantes requieran.

Atendidos los argumentos señalados en la respuesta del servicio, este Órgano Contralor procede a subsanar la observación formulada.

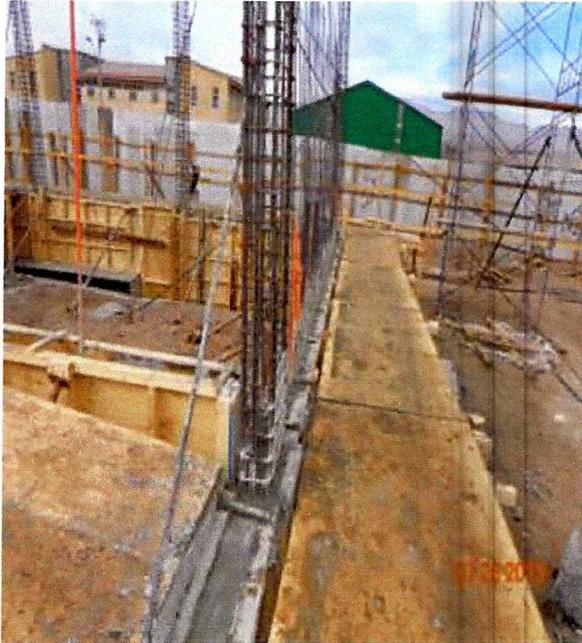
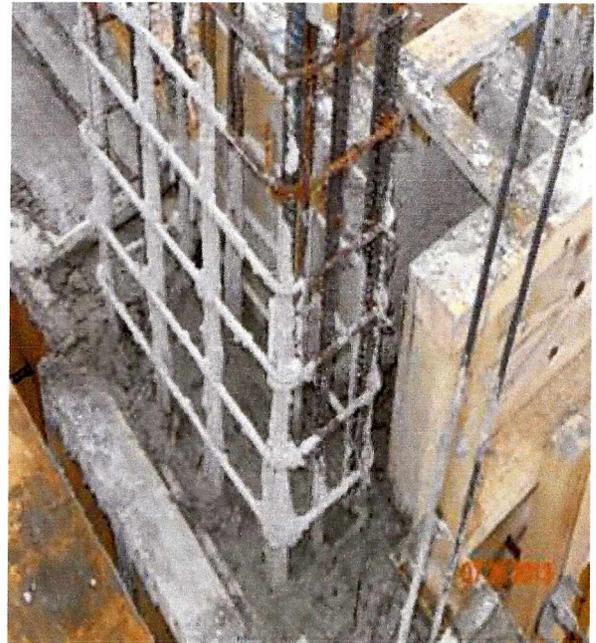
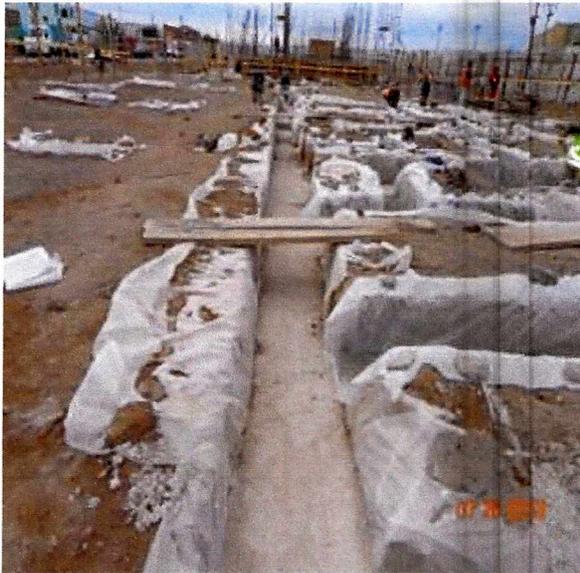
Fotografía N° 5: Fundaciones y enfierradura ejecutada.

Fotografía N° 6: Fundaciones y enfierradura ejecutada.

Fotografía N° 7: Fundaciones y enfierradura ejecutada.

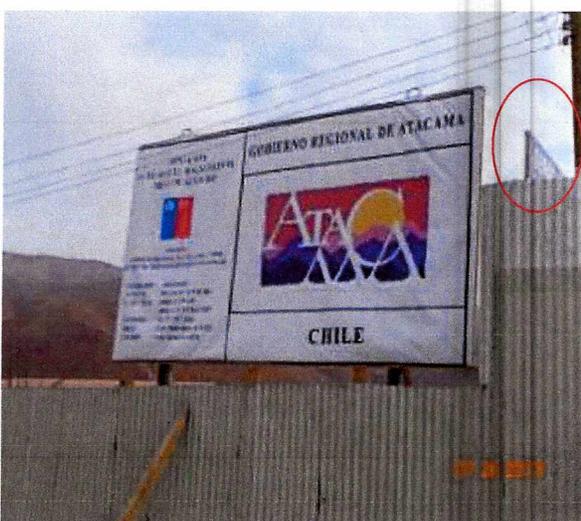
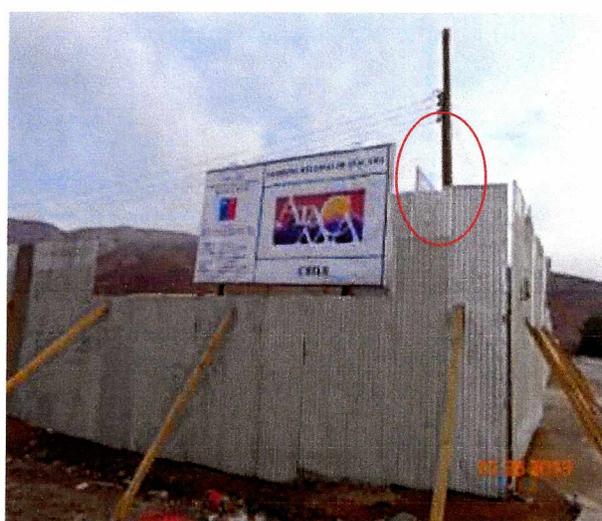
Fotografía N° 15: Letrero de obra no visible.

Fotografía N° 16: Letrero de obra no visible.

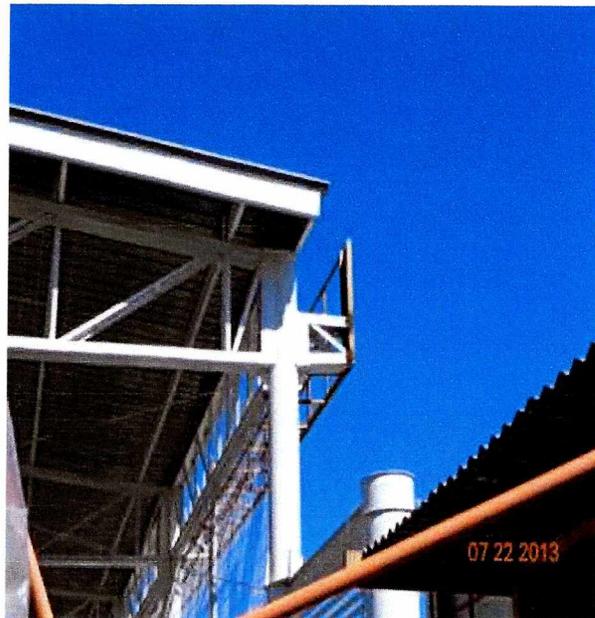
Fotografía N° 18: Canal diámetro 90 cm. de cubierta de multicancha no instalado.

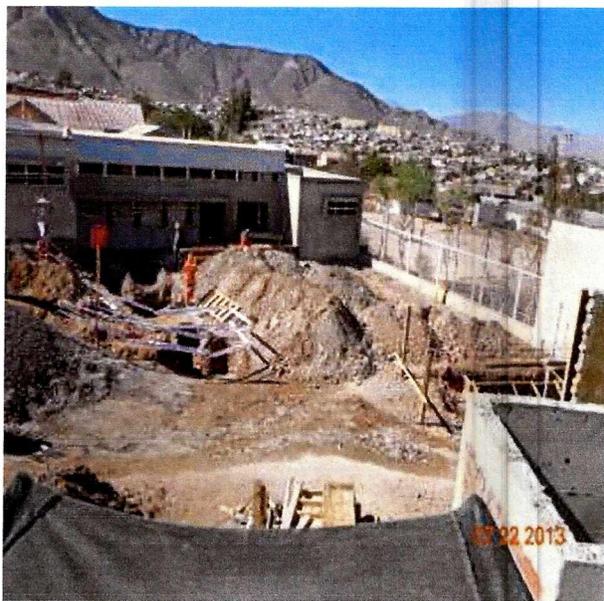
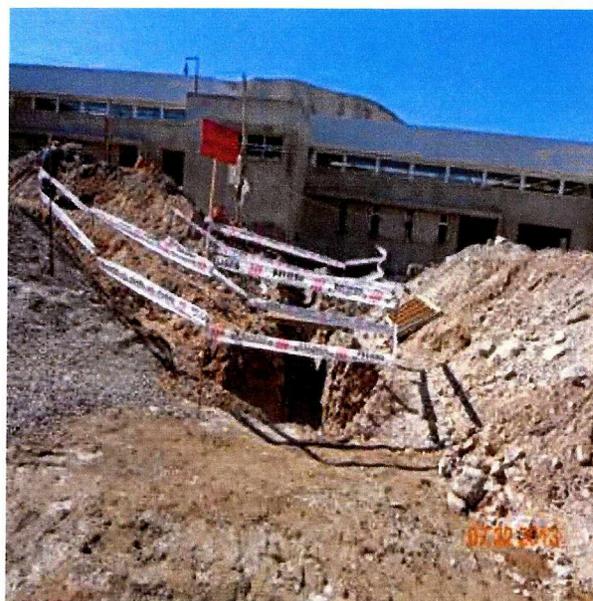
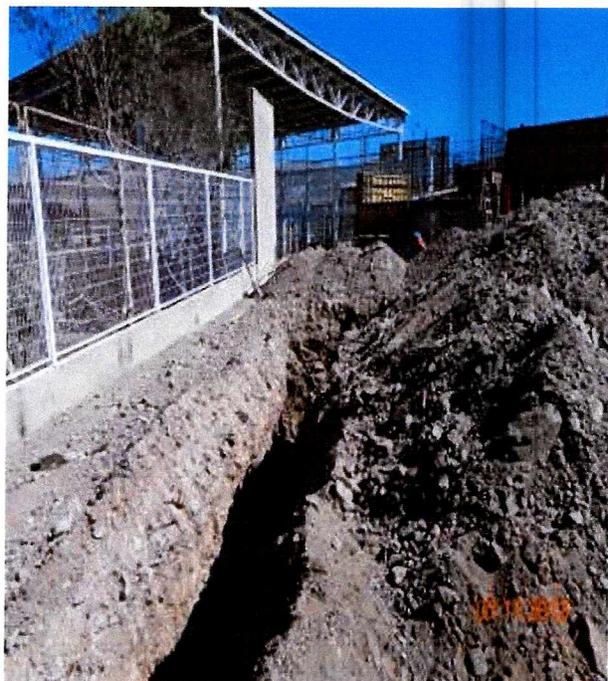
Fotografía N° 19: Seguridad de las excavaciones para instalaciones sanitarias.

Fotografía N° 20: Seguridad de las excavaciones para instalaciones sanitarias.

Fotografía N° 21: Seguridad de las excavaciones para instalaciones sanitarias.

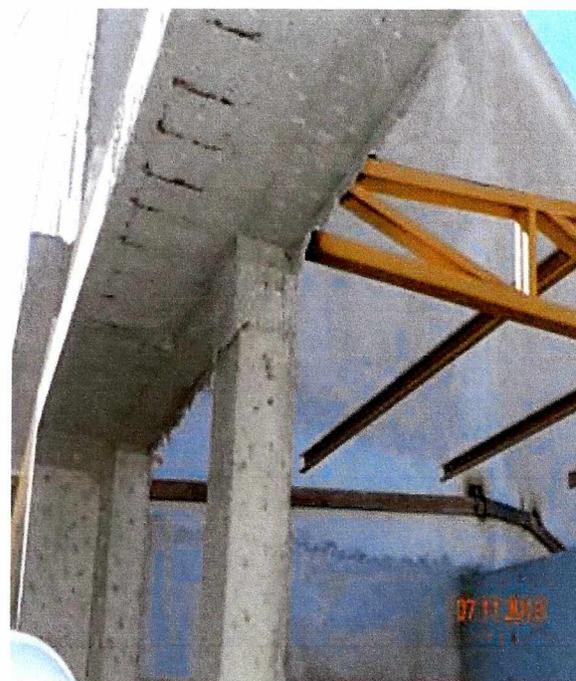
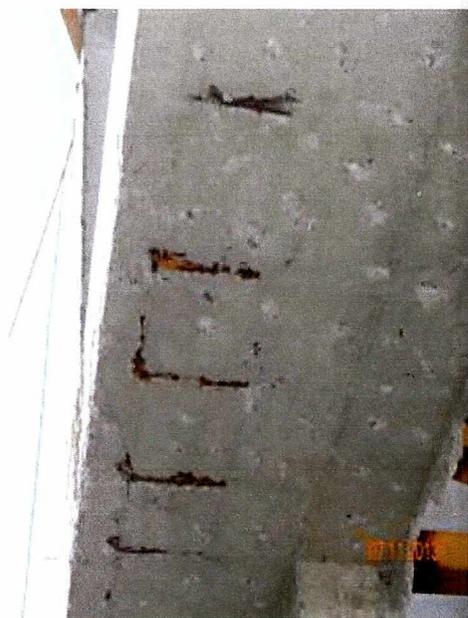
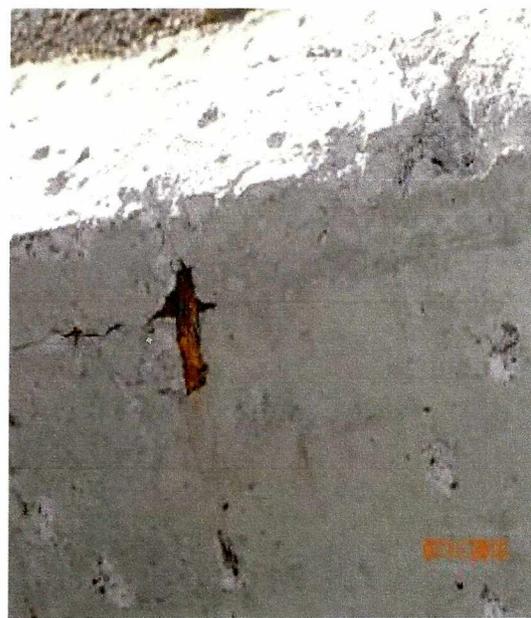
**1.11 Fallas en recubrimiento de enfierradura del hormigón armado**

Fotografía N° 22: Fierro a la vista con presencia de óxido, bloque E.

Fotografía N° 23: Fierro a la vista con presencia de óxido, bloque E.

Fotografía N° 24: Fierro a la vista con presencia de óxido, bloque E.

La Dirección Regional informó que la I.F.O. solicitó a la empresa contratista a través del libro de obra, folio N° 42, del 11 de julio de 2013, la reparación de fallas de recubrimiento de enfierradura, siguiendo las indicaciones dadas por la inspección fiscal y el ingeniero, para la recuperación de dichos elementos. Adjunta informe del profesional, señalando el procedimiento y registro fotográfico.

14. En relación a las fallas de recubrimiento de la enfierradura y presencia de nidos de piedra en hormigones de la estructura, contenidas en los punto 1.11 y 1.12 del acápite de Examen de Cuentas, se acogen los argumentos informados y los antecedentes adjuntos a ellos, no obstante, este Organismo Contralor debe mantener las observaciones formuladas, mientras esa Unidad Técnica no remita a esta Entidad de Control, en un plazo no superior a 60 días, a contar de la fecha de emisión del presente informe la aprobación y conformidad por escrito de la I.F.O. o del ingeniero que elaboró el informe, de la solución de éstas.

II Examen de Cuentas, numerales 1.11 y 1.12, fallas de recubrimiento de enfierradura y presencia de nidos.	Se validó falta de recubrimiento de enfierradura de hormigón armado y presencia de nidos en elementos estructurales.	El servicio deberá remitir la aprobación y conformidad por escrito de la I.F.O. en un plazo de 60 días.			
II Examen de Cuentas, numeral 1.13, Fallas en la ejecución de estucos	Se observó estucos intervenidos, situación que no se ajusta a lo indicado en las EE.TT.	El servicio deberá remitir antecedentes que den cuenta del procedimiento de reparación, con la aprobación respectiva.			
II Examen de Cuentas, numeral 1.14, Desorden en la obra	Se constató presencia de escombros, despunttes, materiales de las excavaciones, obstaculizando las vías de circulación.	La entidad debe remitir respaldos de depósitos en vertederos autorizados, en un plazo de 60 días.

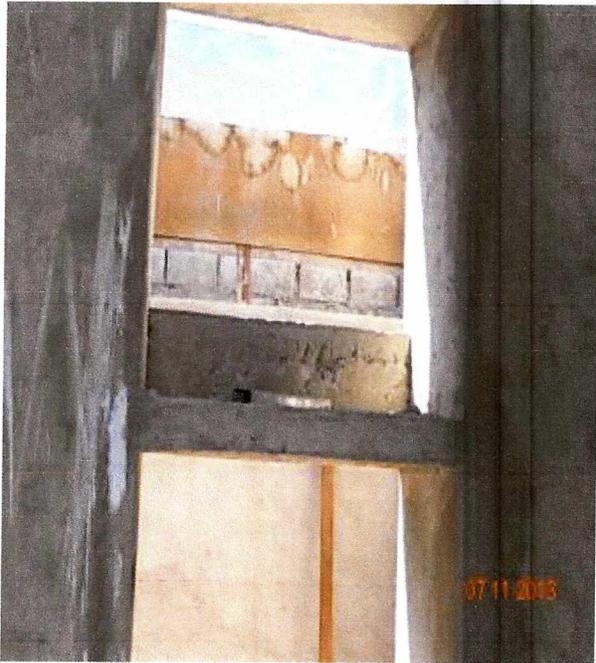
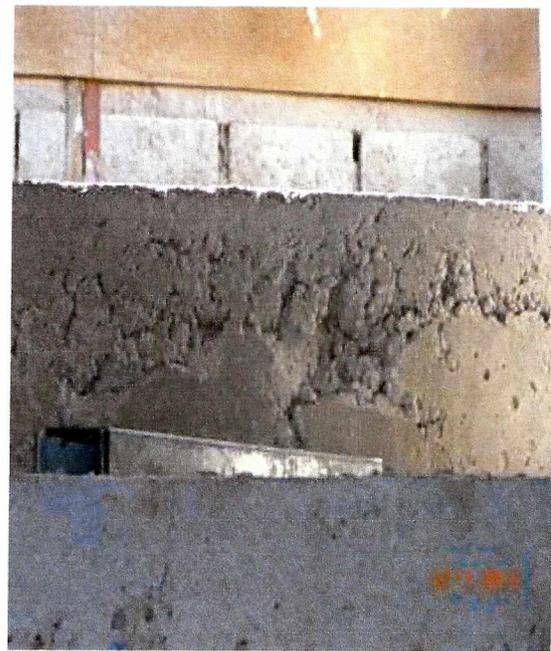
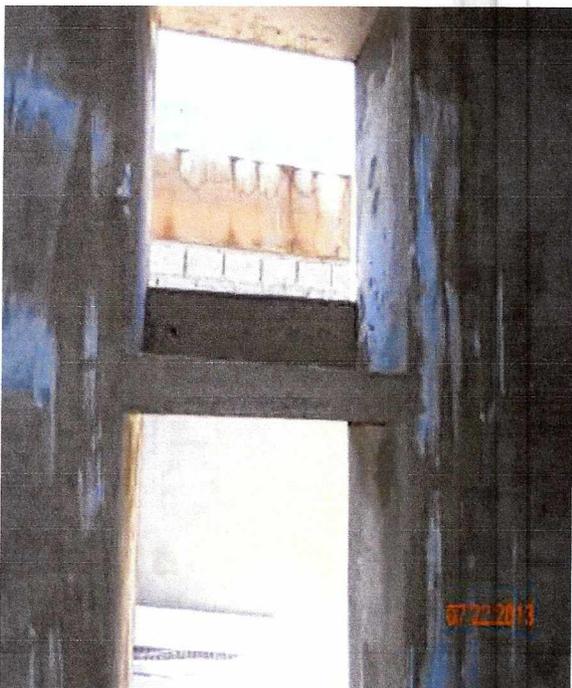
Fotografía N° 25: Falla en hormigonado bloque B, vivienda.

Fotografía N° 26: Falla en hormigonado bloque B, vivienda.

Fotografía N° 27: Falla en hormigonado bloque C, vivienda.

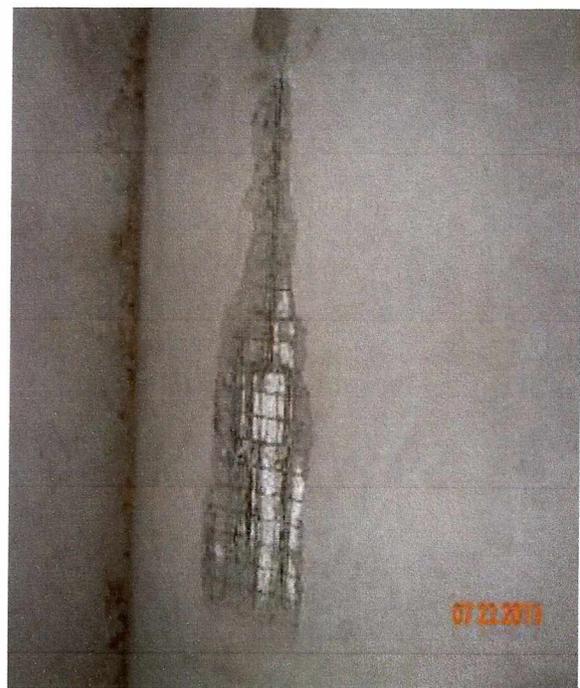
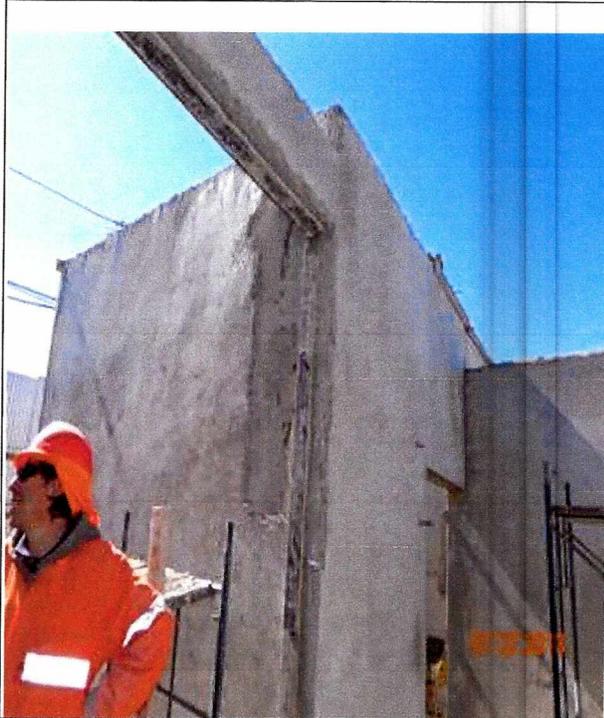
Fotografía N° 28: Intervención en muro de vivienda bloque C.

Fotografía N° 29: Intervención en muro del bloque A.

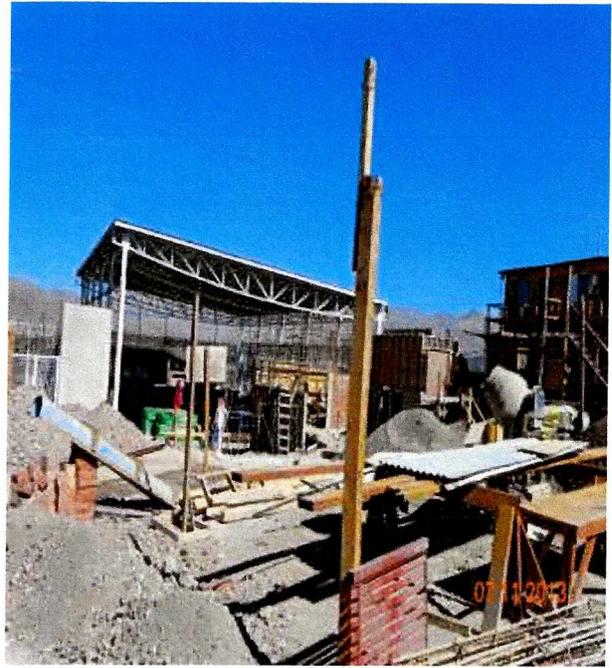
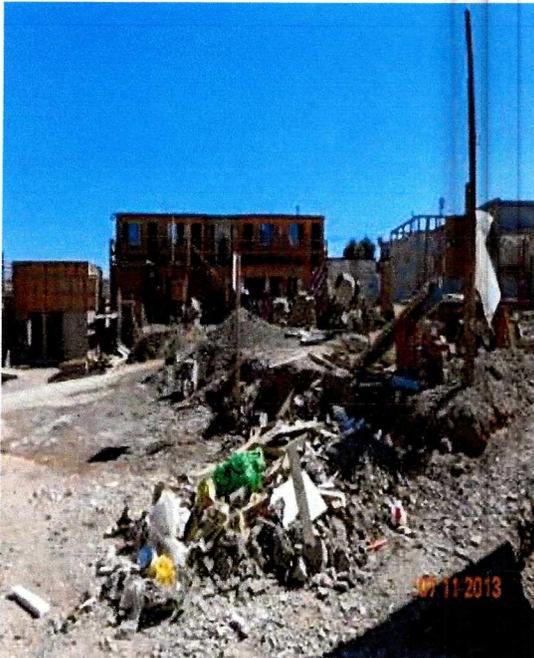
Fotografía N° 30: Materiales dispersos y desorden en la obra.

Fotografía N° 31: Desechos y materiales dispersos en la obra.
