INFORME FINAL

Dirección Regional de Arquitectura del Ministerio de Obras Públicas Región de Coquimbo

Número de Informe: 524/2015
18 de agosto 2015

INFORME FINAL N° 524, DE 2015, SOBRE
AUDITORÍA A LAS OBRAS FINANCIADAS
CON EL FONDO NACIONAL DE
DESARROLLO REGIONAL EN LA DIRECCIÓN
DE ARQUITECTURA.

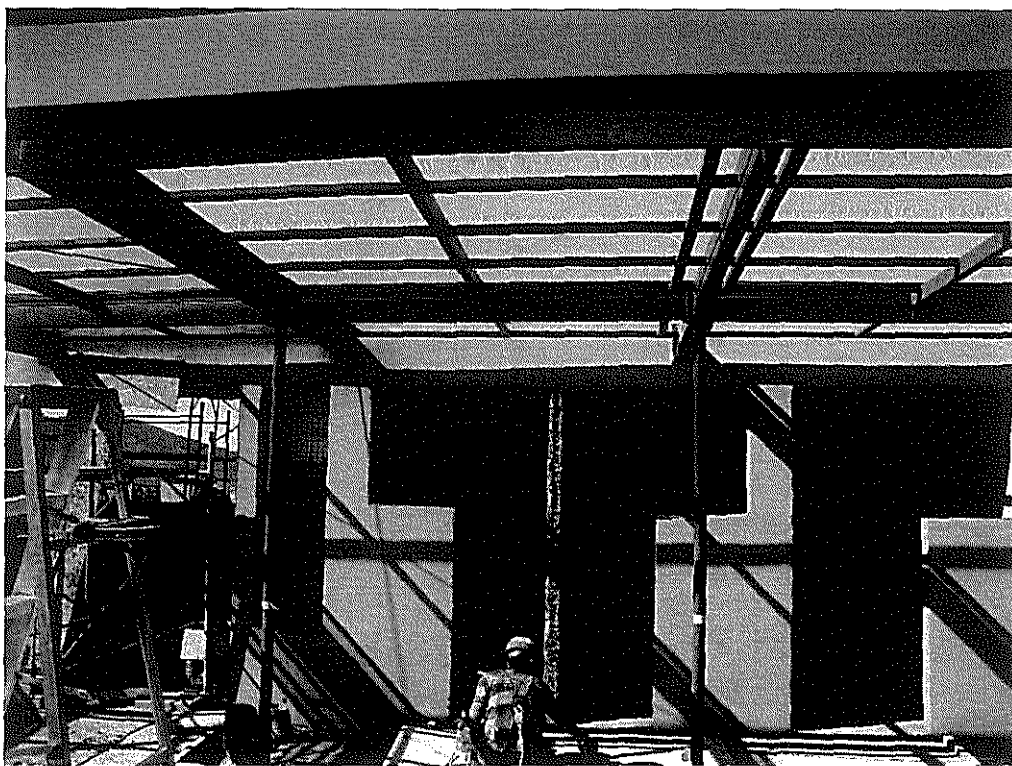
a) Se comprobó que la aplicación de pintura anticorrosiva de tipo epóxico en las estructura de cubierta de taller, se realizó de igual color, no permitiendo corroborar la aplicación en dos manos según lo previsto en el N° 2.7, Estructuras de Acero, de las EE.TT., ya descritas, la que señala que cada una de ellas deberá ser de 25 micrones de espesor y de distinto color (Anexo N° 1, fotografía N° 2).

Fotografía 2, Esquina de cierre con pilares tipo común. Reposición Centro de Reinserción Social de Ovalle.

En su oficio de respuesta, la Dirección de Arquitectura informa que procedió a aplicar una nueva capa de anticorrosivo, esta vez de color amarillo a fin de subsanar la observación, adjuntando fotografías que respaldan lo expresado. Igualmente la entidad remite un certificado de inspección técnica individualizado mediante el código GNI-998, de 6 de julio de 2015, emitido por la empresa Codelpa Chile S.A., en donde certifica la existencia de una imprimación total de 170 micras secas, compuesto por Penguard Primer de 90 micras y Hardtop Flexi Ral 9010 de 80 micras.

De la validación efectuada en terreno, se comprobó la regularización del hecho objetado, por cuanto se verificó la aplicación de la nueva mano de pintura anticorrosiva indicada por el servicio, subsanándose la objeción formulada. ✓

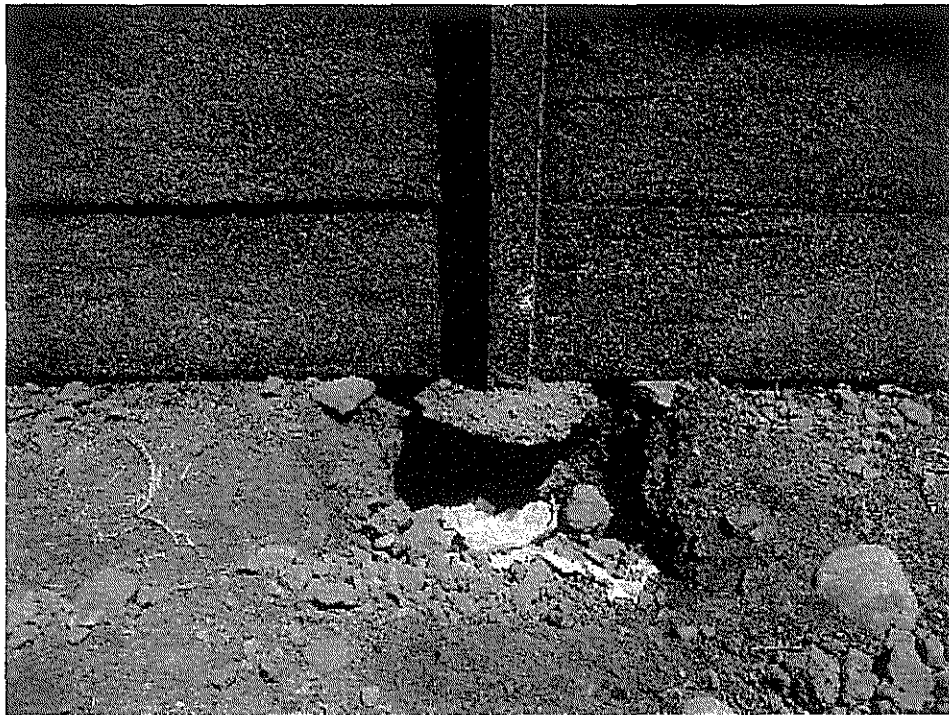
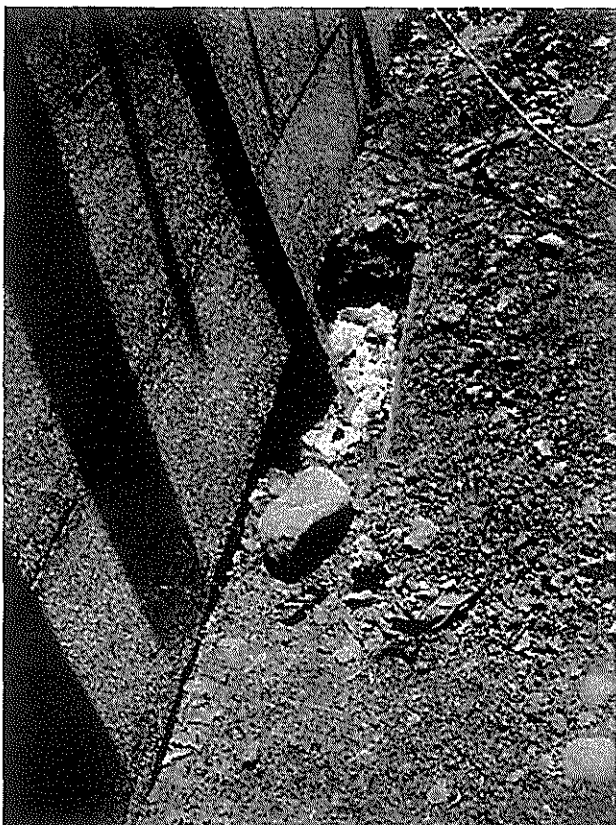
c) Se constató, que la partida 7.3.1, Cierre Placa Prefabricada de Hormigón, del estado de pago N° 5, de 23 de enero de 2015, asociado al decreto de pago N° 58.493, de 2 de febrero del mismo año, se encontraba pagada en un 100%, en circunstancias que 8 fundaciones de pilares estructurantes del sistema de seguridad, en el sector definido como C-D, por la lámina ARQ-15, presentaban forma irregular no coincidiendo con el dimensionamiento de 40 x 40 cm en su base, descrito en el artículo 7.3.1, de las especificaciones técnicas (Anexo N° 1, fotografías N°s. 4 y 5).

Fotografía 4, fundaciones del cierre de placas prefabricadas de hormigón que no cumplen lo determinado en las EE.TT. Reposición Centro de Reinserción Social de Ovalle.

Fotografía 5, fundaciones del cierre de placas prefabricadas de hormigón que no cumplen lo determinado en las EE.TT. Reposición Centro de Reinserción Social de Ovalle.

El servicio en su respuesta señala que si bien la falta había sido detectada y se consideró descontar el porcentaje correspondiente en el estado de pago posterior a evidenciar la falta, esto no fue necesario dado que el contratista procedió a ejecutarla en su totalidad, remitiendo fotografías de las fundaciones observadas.

Efectuada la visita a terreno se corroboró la ejecución de las fundaciones mencionadas, no advirtiéndose objeciones que formular, por lo que se subsana lo observado. ✓

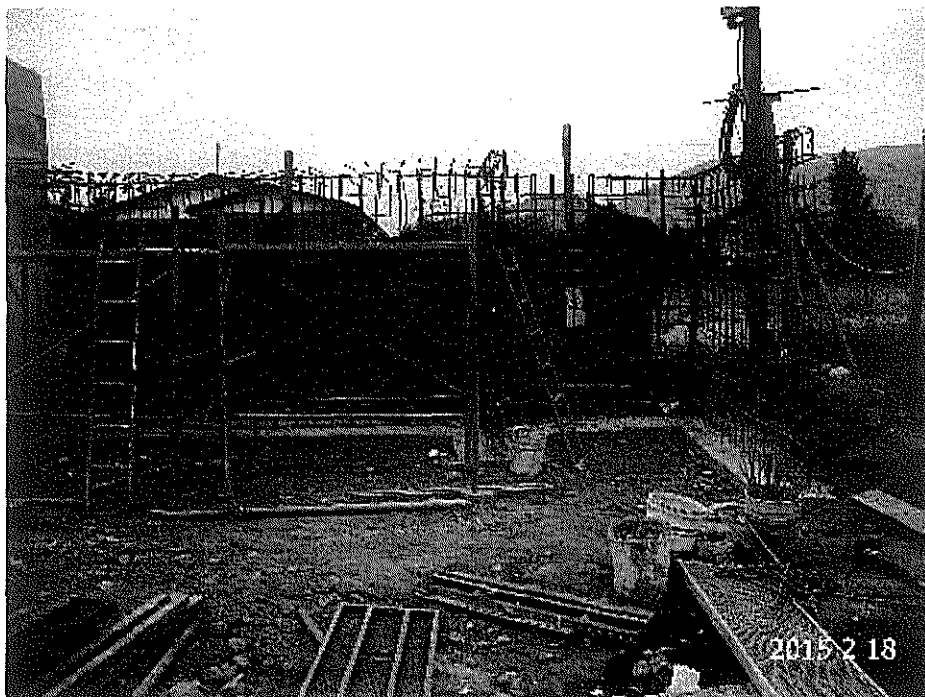
a) La partida 1.3.2, moldajes muro, pilares y losas de hormigón, del estado de pago N° 9, de 28 de enero de 2015, asociado al decreto de pago N° 58.519, de 4 de febrero del mismo año, se encuentra pagada en su totalidad, en circunstancias la losa L149, ubicada entre los ejes 0 y 1, entre A y A1, de la lámina de Estructuras N° 3, Planta de estructuras, precedentemente señalada, no se encontraba hormigonada (Anexo N° 1, fotografía N° 6).

Fotografía 6, Obras sin hormigonar que requieren moldajes. Reposición Centro de Salud, Punitaqui.

Al respecto, la autoridad regional reconoce lo observado respecto de los literales a), b), c) y d), no obstante, en lo referido a las objeciones e) y f) proporciona argumentos constructivos por las cuales habría autorizado el pago, como por ejemplo para el caso de las puertas interiores indica que fueron pagadas una vez que se colgaron y cuadraron en el vano; sin embargo, luego de este proceso deben ser lijadas, empastadas e instaladas definitivamente. Para el caso del literal g) expone que corresponde a un error involuntario por parte de todas las entidades encargadas de la revisión de los estados de pago.

De lo expuesto, y de la propia respuesta de la entidad, se advierte que el servicio efectuó pagos durante el contrato de partidas que no se encontraban completamente ejecutadas, por lo que la observación se mantiene, atendido que aquello importa una vulneración a lo dispuesto en el artículo 154, del decreto N° 75, de 2004, del MOP, que indica que los estados de pago en los contratos a suma alzada se pagarán de acuerdo con el desarrollo de la obra y en el porcentaje que el valor de los trabajos ejecutados represente dentro del valor total del contrato.

En razón de lo expresado, ese servicio deberá incorporar la presente materia al proceso disciplinario que debe incoar a objeto de determinar las posibles responsabilidades administrativas respecto a las labores funcionarias asociadas, debiendo, igualmente remitir la resolución de inicio a la Unidad de Seguimientos de Fiscalía de la Contraloría General de la República en un plazo no mayor a 15 días hábiles contados a partir de la recepción del informe final.

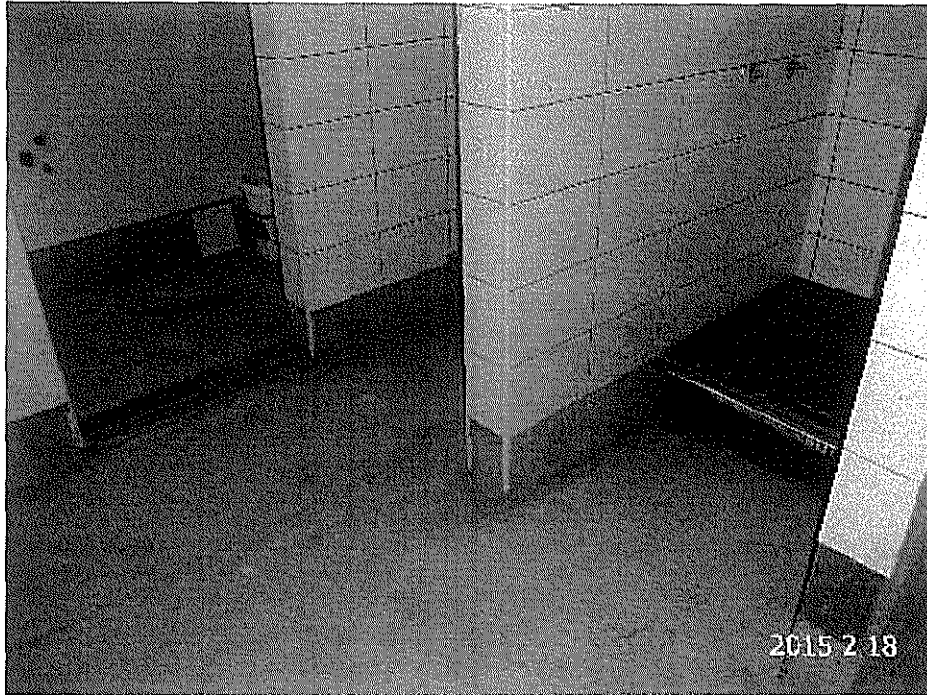
b) La partida 2.4.1, baldosa microvibrada lisa, del precitado estado de pago, se encuentra pagada en un 100%, en circunstancias que ésta no cumple con su instalación en, al menos, 52 m², en el área definida entre los ejes 14 y 19 con A y B, lo que representa un sobrepago de \$1.892.748 (Anexo N° 1, fotografía N° 7).

Además de lo mencionado, es dable señalar que las citadas especificaciones técnicas indican que este pavimento se consulta pulido a máquina, lo que no se encuentra ejecutado.

Fotografía 7, Pavimento sin instalar. Reposición Centro de Salud, Punitaqui.
