INFORME FINAL

**Número de Informe: 595/2015
28 de agosto del 2015**

INFORME FINAL N° 595, DE 2015, SOBRE
AUDITORÍA AL PROYECTO DE
"RESTAURACIÓN IGLESIA NUESTRA
SEÑORA DEL CARMEN, CHAÑARAL",
EFECTUADA EN LA DIRECCIÓN REGIONAL
DE ARQUITECTURA DE COPIAPÓ, REGIÓN
DE ATACAMA.

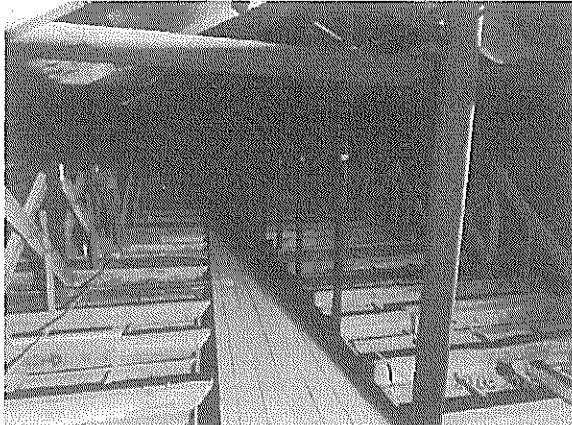
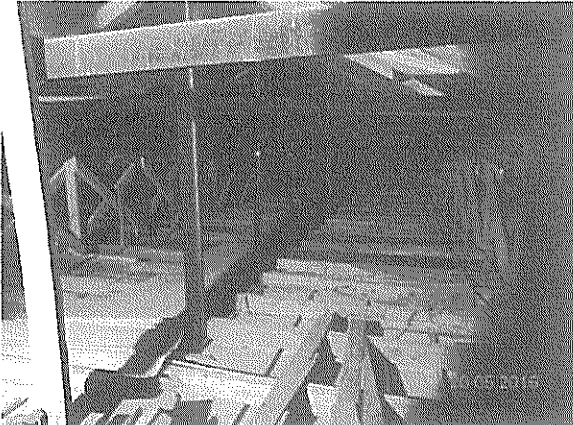
<p>Fotografía N° 1: Falta de pasamanos en pasarela de madera de entretecho.</p>	<p>Fotografía N° 2: Falta de pasamanos en pasarela de madera de entretecho.</p>

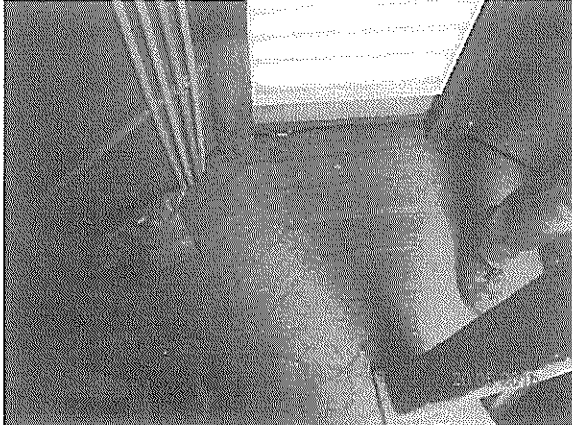
<p>Fotografía N° 3: Falta de reemplazo de pieza base Campanario.</p>	<p>Fotografía N° 4: Falta de reemplazo de estructura que sostiene las campanas.</p>

Sobre la materia, la Dirección indicó en su respuesta que según la revisión de antecedentes -EETT y planimetría de patologías- y visita a obra -23 de enero de 2015- se verificó que el campanario y la estructura no se encontraba con daño de xilófagos, y que igualmente las piezas fueron intervenidos con el tratamiento anti termitas, además de que no existe planimetría estructural que especifique las piezas a cambiar.

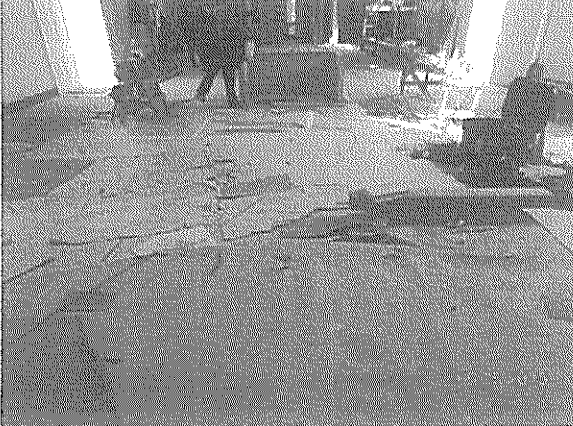
<p>Fotografía N° 5: Piso del coro cubierto con cartón.</p>	<p>Fotografía N° 6: Piso del interior de la iglesia cubierto con cartón.</p>

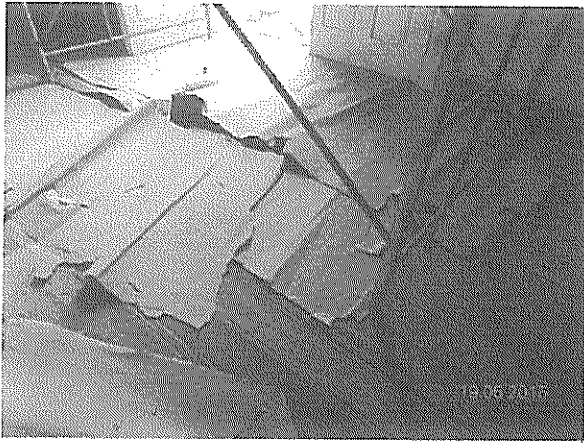
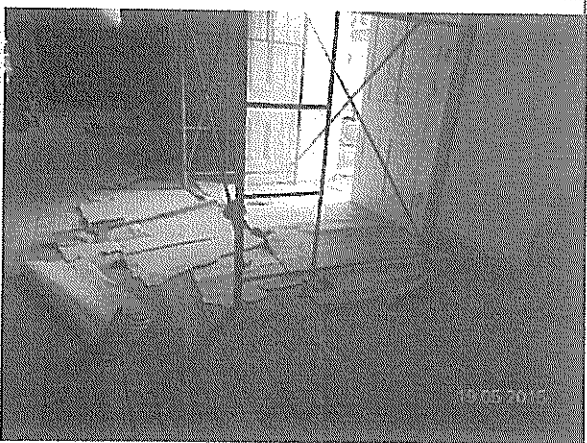
Fotografía N° 7: Piso del interior de la iglesia cubierto con cartón.	Fotografía N° 8: Piso del interior de la iglesia cubierto con cartón.

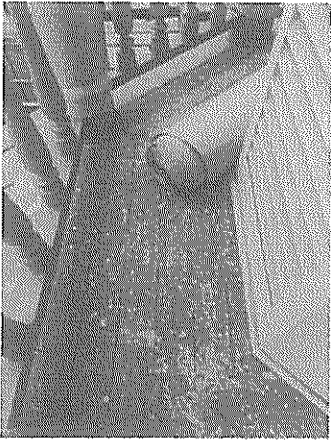
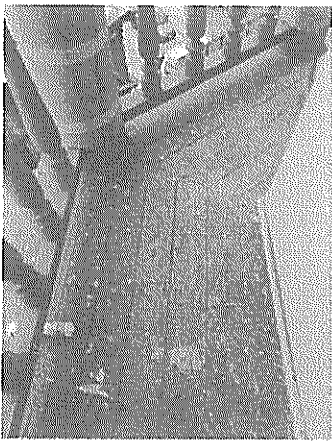
Fotografía N° 9: Piso del campanario manchado y sin protección.	Fotografía N° 10: Piso del campanario manchado y sin protección.

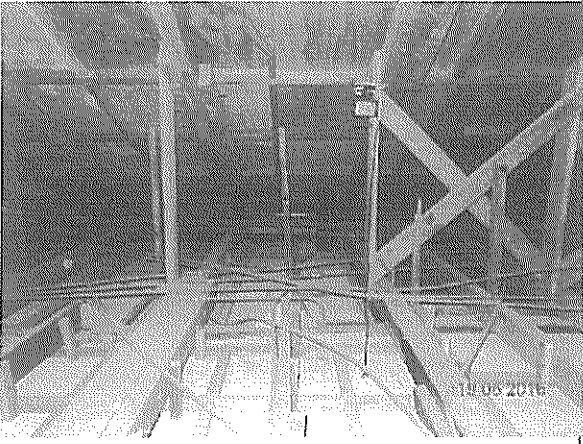
Fotografía N° 11: Ducto de ventilación de baño en sacristía evacúa a entretecho.	Fotografía N° 12: Ducto de ventilación de baño en sacristía evacúa a entretecho.

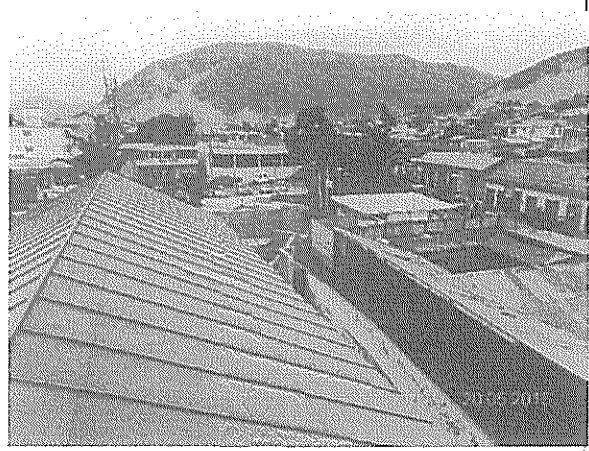
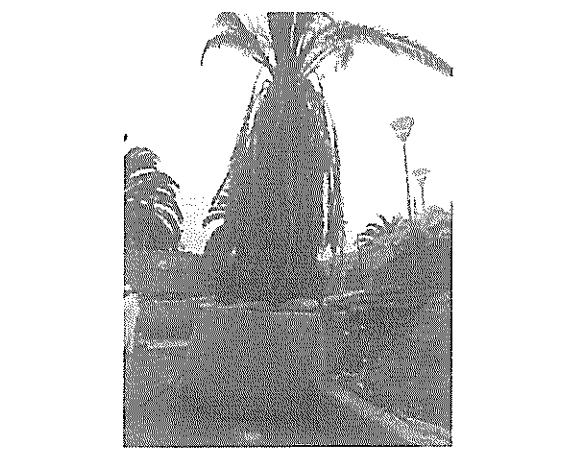
Fotografía N° 13: Sin salida al exterior de ducto de ventilación de baño.	Fotografía N° 14: Precarias medidas de mantenimiento de palmera.

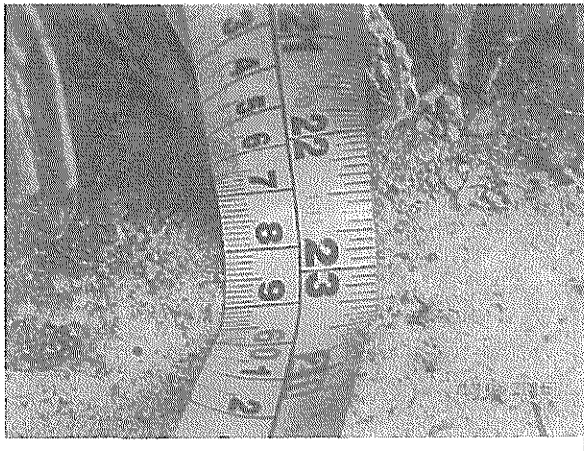
Fotografía N° 15: Precarias medidas de mantenimiento de palmera.	Fotografía N° 16: Precarias medidas de mantenimiento de palmera.

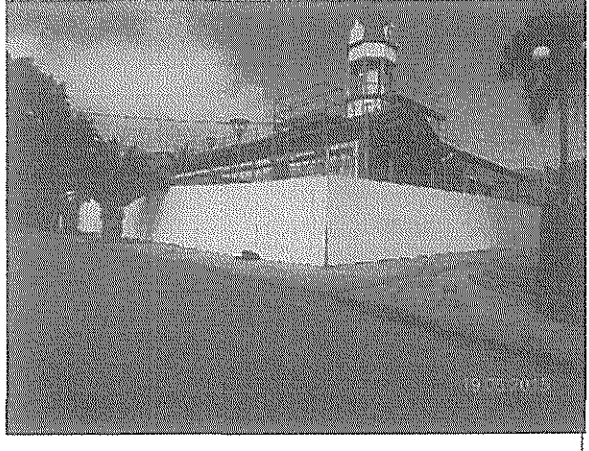
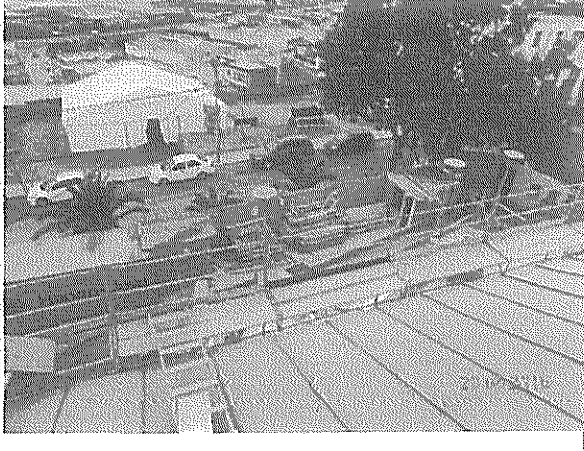
Fotografía N° 17: Ocupación de lote N° 4 y pasaje peatonal Templo	Fotografía N° 18: Ocupación de lote N° 4.

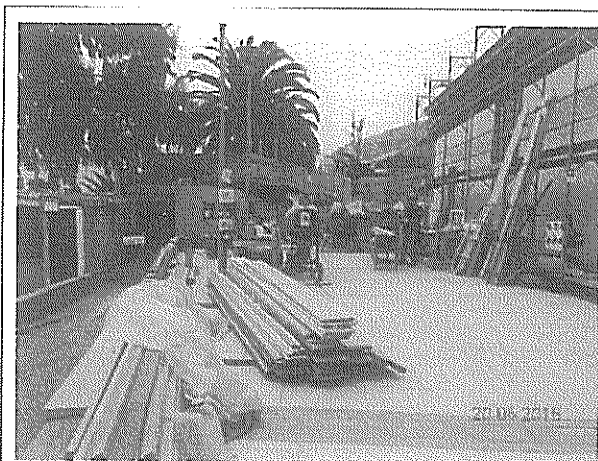
Fotografía N° 19: Ocupación de lote N° 4, costado Iglesia sin autorización.

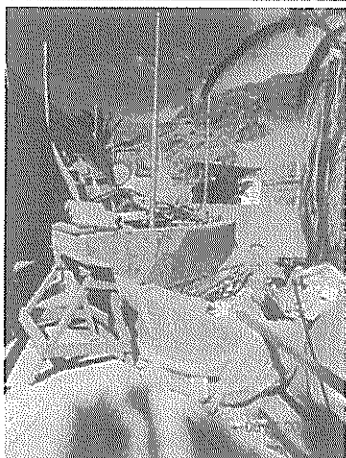
Fotografía N° 21: Ocupación de lote N° 1

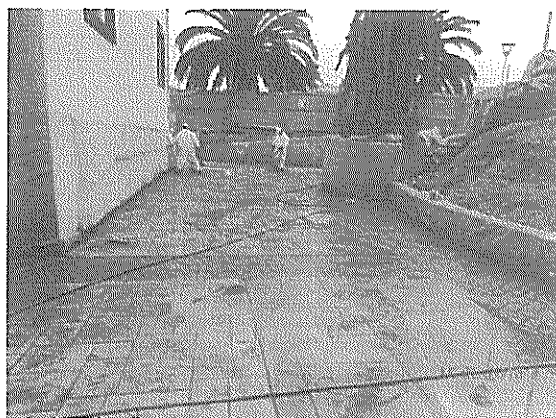
Fotografía N° 22: Ocupación de lote N° 1
