REF.: OBRA CONSTRUCCIÓN CAPILLA DE DIARIO
IGLESIA SAN LORENZO DE TARAPACÁ.

**LABORES DE INSPECCION ARQUEOLOGICA EN PROYECTO:
"CONSTRUCCIÓN CAPILLA DE DIARIO IGLESIA SAN LORENZO TARAPACÁ, COMUNA DE
HUARA"**

REGIÓN DE TARAPACÁ

OCTUBRE 2013

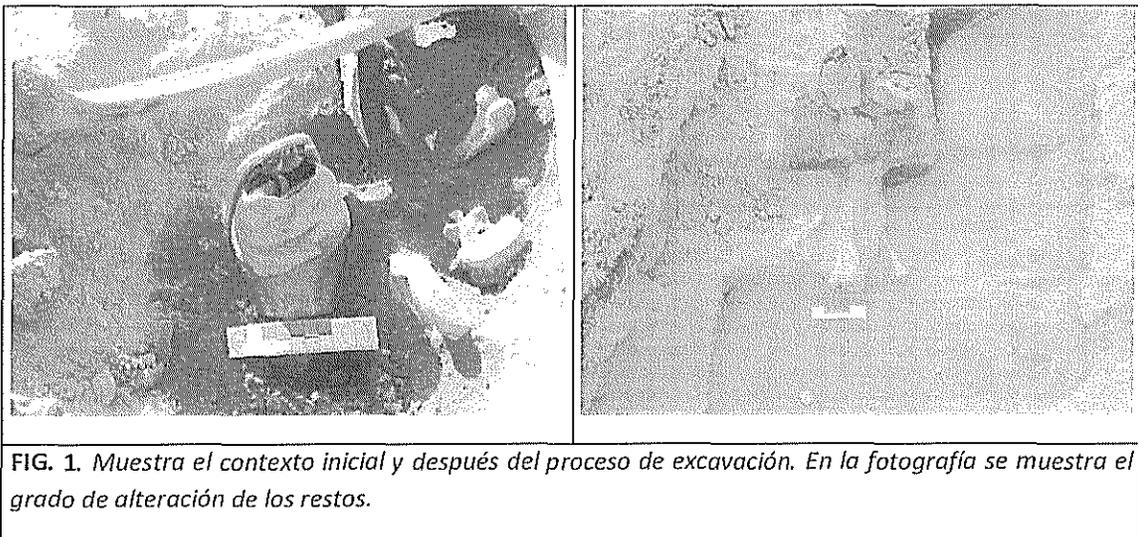
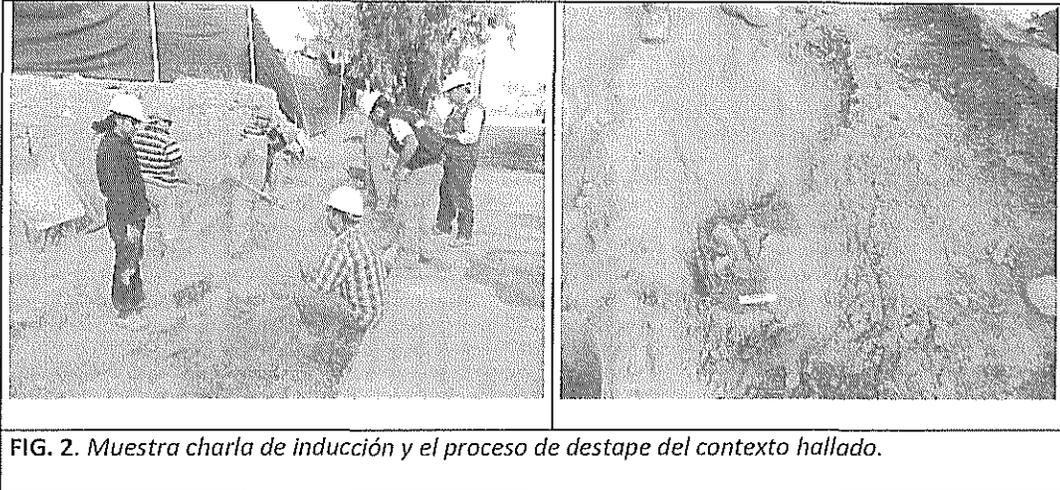
FIG. 2. Muestra charla de inducción y el proceso de destape del contexto hallado.

Por su parte, a raíz del hallazgo de los restos humanos, las obras en el sector se detuvieron. De acuerdo al protocolo de contingencia Arqueológico, se procedió a delimitar el área. Se hizo presente en el lugar carabineros de Chile. Asimismo se realizaron los peritajes de rigor, constatándose la data histórica de las osamentas. Posteriormente, procedió al destape del contexto mediante metodología arqueológica, determinándose el grado de alteración de los restos. Se registró el contexto mediante fotografía y se trazó una cuadrícula artificial de 60 cm por 80 cm. posteriormente se procedió a levantar las evidencias.
