# **Informe Final**

## **Dirección de Arquitectura**

REMITE INFORME FINAL N° 36, DE 2011,  
SOBRE AUDITORÍA A PROYECTOS EN  
CONSTRUCCIÓN, EN LA DIRECCIÓN DE  
ARQUITECTURA REGIÓN METROPOLITANA  
DEL MINISTERIO DE OBRAS PÚBLICAS.

INFORME FINAL DE OBSERVACIONES N° 36,  
DE 2011, SOBRE AUDITORÍA A PROYECTOS  
EN CONSTRUCCIÓN, EN LA DIRECCIÓN DE  
ARQUITECTURA REGIÓN METROPOLITANA,  
DEL MINISTERIO DE OBRAS PÚBLICAS.

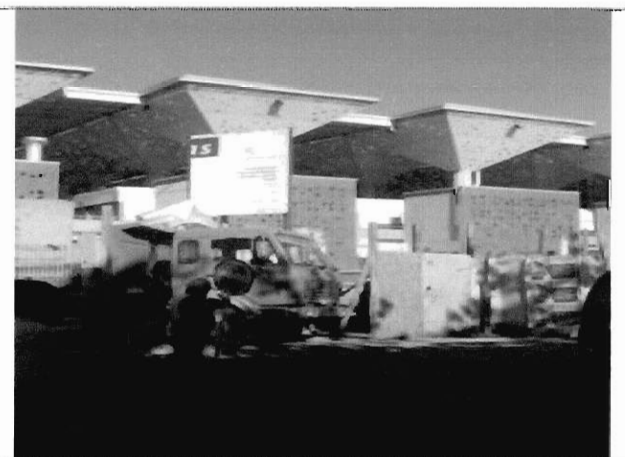
Fotografía N° 5

En la obra "Construcción Plaza de Abastos y Pérgolas de las Flores", se detectó que la empresa contratista no cumple con la obligación de mantener y preservar el letrero de identificación de las obras emplazado en calle Artesanos, vulnerando lo establecido en el punto 6.11.2, de las bases administrativas para contratos de obras públicas, que señala que "La empresa contratista será responsable de la mantención y preservación de él o los letreros, hasta la recepción definitiva" (anexo N° 2, fotografía N°5).

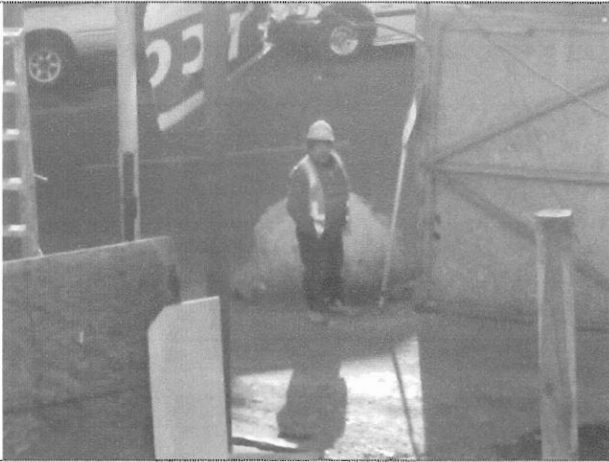
Fotografía N° 6

El Plan y programa de seguridad ocupacional del contrato "Construcción Plaza de Abastos y Pérgolas de las Flores", entregado por el contratista mediante carta 138907-OT-C006-01/2010, de 13 de enero de 2010, señala en su numeral b.8, "Esquema Señalización de Calle", que se instalarán, desde el comienzo de la obra, los letreros necesarios para advertir a peatones y conductores, sobre el ingreso y salida de camiones, situación que no ocurrió en la especie, toda vez que se verificó la inexistencia de los mencionados letreros (anexo N° 2, fotografía N° 6).

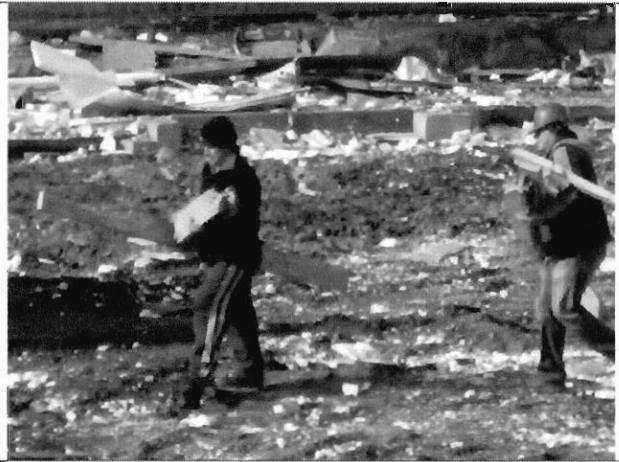
Fotografía N° 7

Además, el palettero no cuenta con el buzo color naranja, exigido en el mismo numeral (anexo N° 2, fotografía N°7).

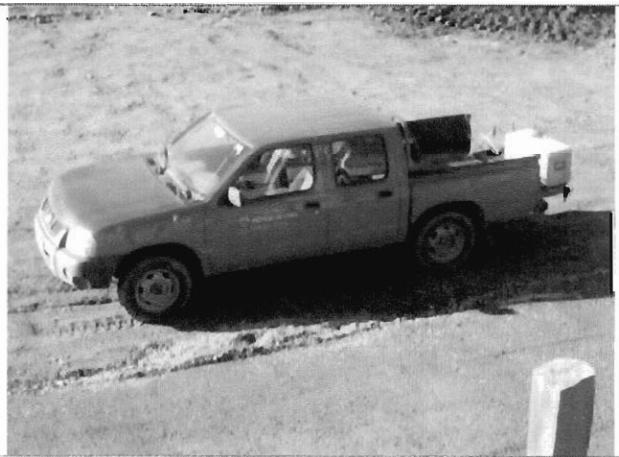
Fotografía N° 12

Por otra parte, se observó que el vehículo que transportaba un densímetro nuclear no portaba los rótulos de identificación de riesgos para el transporte de sustancias peligrosas, exigidos en el artículo 4° del decreto N° 298, de 1994, del Ministerio de Transportes y Telecomunicaciones (anexo N° 2, fotografía N° 12).

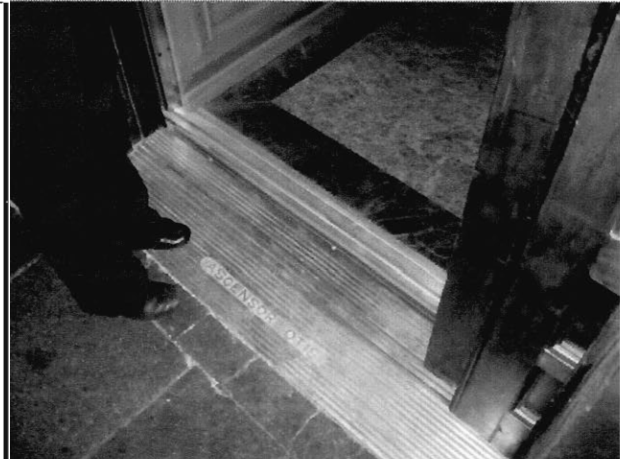
Fotografía N° 22

En lo que concierne al contrato "Conservación Trienal Palacio de La Moneda (Ascensores)", se verificó que las puertas del ascensor ubicado en el ala sur-poniente (ascensor N° 2) abren sólo hacia el lado derecho, en lugar de lateralmente hacia ambos lados, contraviniendo lo exigido en el acápite Ascensor N° 2, de las especificaciones técnicas generales de los ascensores, que indica que la apertura de la puerta será de forma lateral hacia ambos lados (anexo N° 2, fotografía N° 22).
